現地災害調査報告

令和元年8月6日に長野県長野市で発生した突風について

令和2年2月28日

長野地方気象台

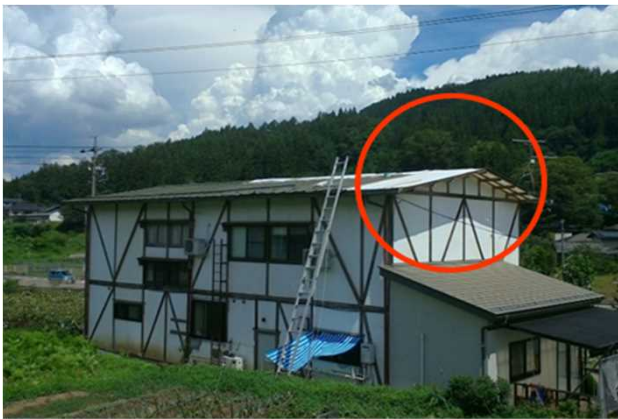
- ・住家の屋根ふき材のめくれ

① トタン屋根がめくれた事業所
(南西方向から撮影)

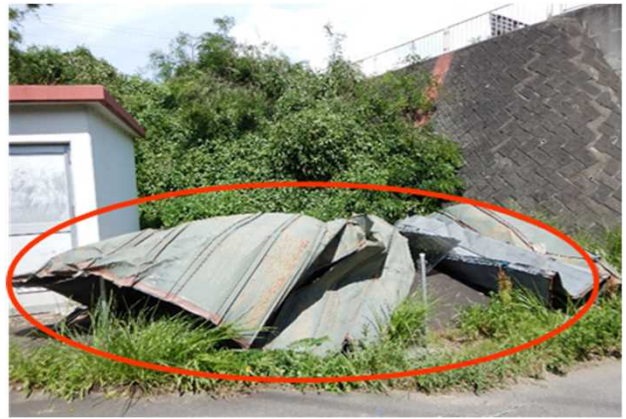
② めくれて飛んだトタン屋根※
(南西方向から撮影)

※ ①の事業所のトタン屋根

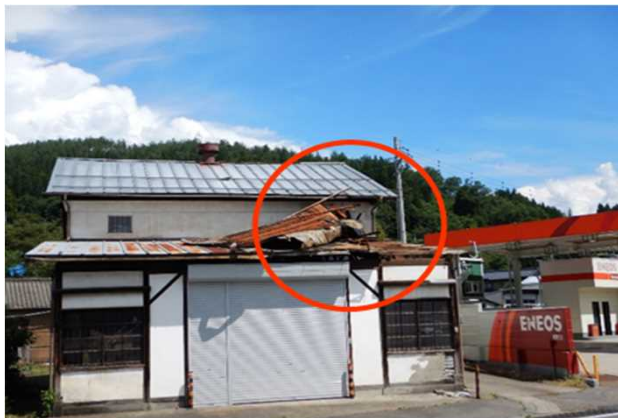
③ トタン屋根がめくれた倉庫
(南西方向から撮影)

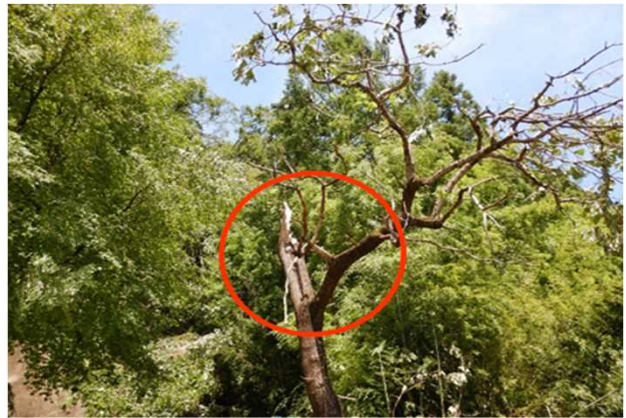
④ 枝の折れた広葉樹
(南西方向から撮影)

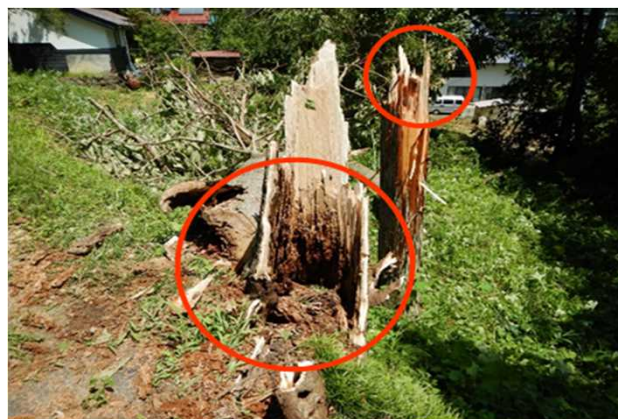
⑤ 幹折れした広葉樹（左）と
針葉樹（右）
(南方向から撮影)

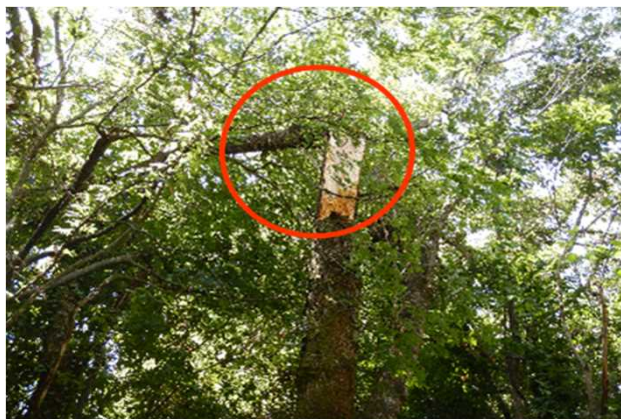
① 枝折れした広葉樹
(北方向から撮影)

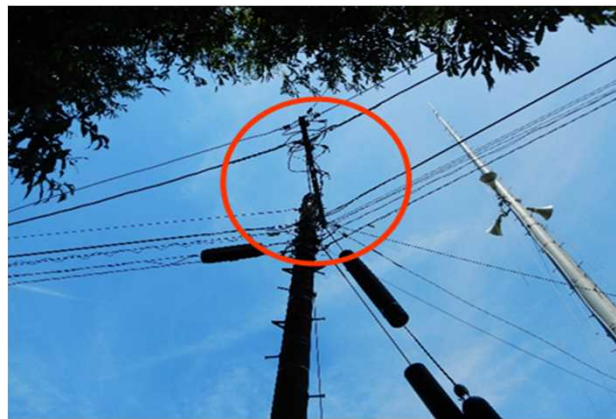
② 折れた枝が架線に掛かり、
上部が折損した電柱
(南東方向から撮影)
