現地災害調査報告

令和元年8月9日に栃木県芳賀郡益子町で発生した突風について

令和元年9月19日

宇 都 宮 地 方 気 象 台

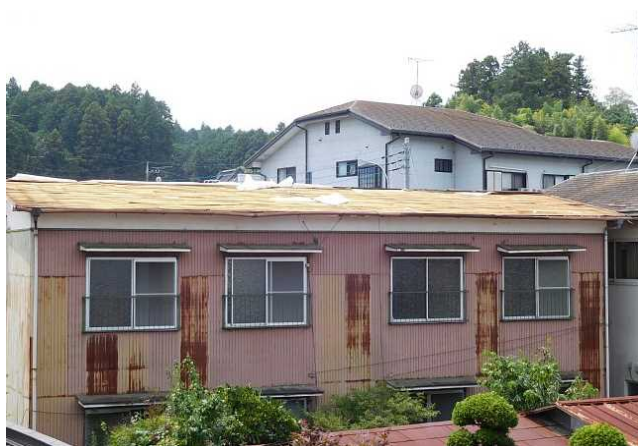
- ・住家の屋根のトタンのめくれや飛散

DOD：比較的広い範囲での金属板ぶきの浮き上がり又ははく離

① トタン屋根が飛散した住家
全景（北東から撮影）

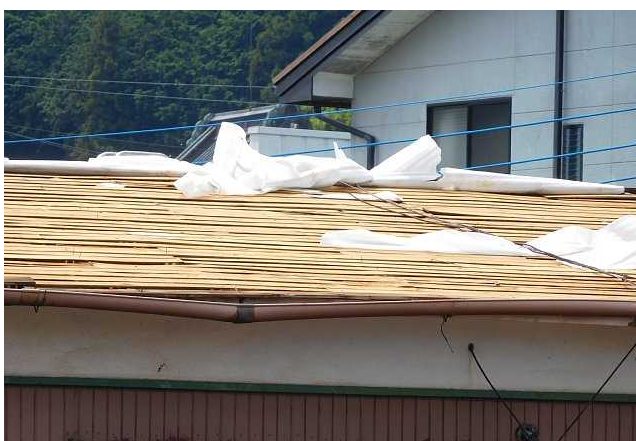
① トタン屋根が飛散した住家
拡大（北東から撮影）

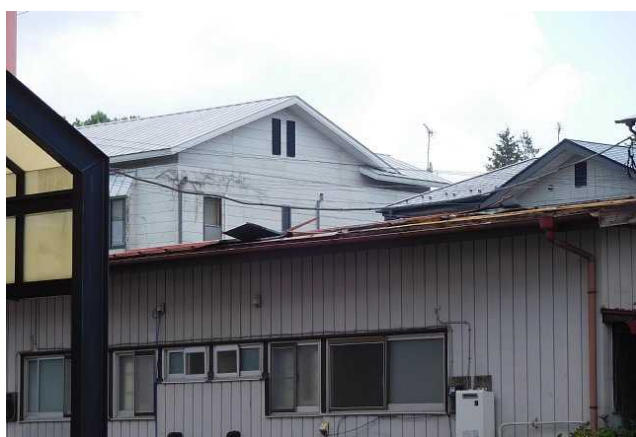
② トタン屋根の一部がめくれ、飛散した住家
全景（北西から撮影）

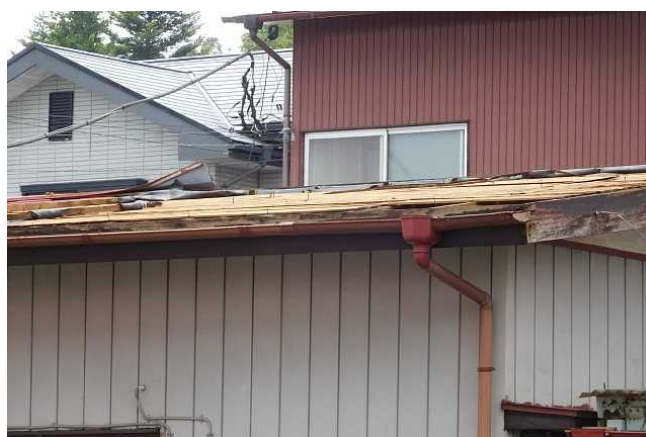
② トタン屋根の一部がめくれ、飛散した住家
拡大（北西から撮影）
