現地災害調査報告

令和元年8月20日に茨城県行方市及び鉾田市で発生した突風について

令和元年12月13日

水戸地方気象台

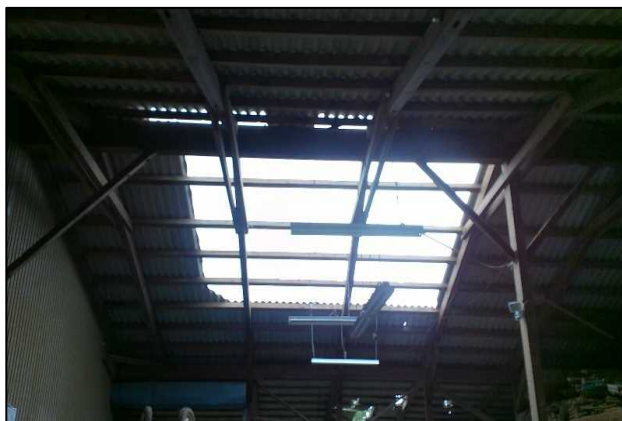
この突風の強さは、風速約35m/sと推定され、日本版改良藤田スケールでJEF0に該当する。

- ・非住家の倒壊
《根拠に用いた被害指標（DI）及び被害度（DOD）》
- ・DI：木造の非住家建築物
DOD：上部構造の著しい変形又は倒壊（下限値）

① 屋根ふき材がはく離した農業用倉庫
(倉庫の内部にて南東方向から撮影)

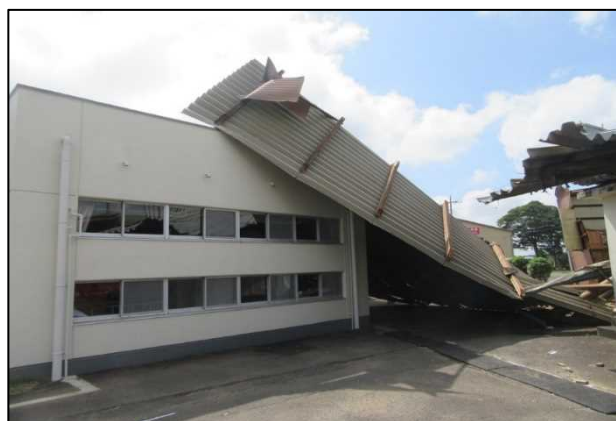
② 倒壊した倉庫から飛散した屋根
(北方向から撮影)

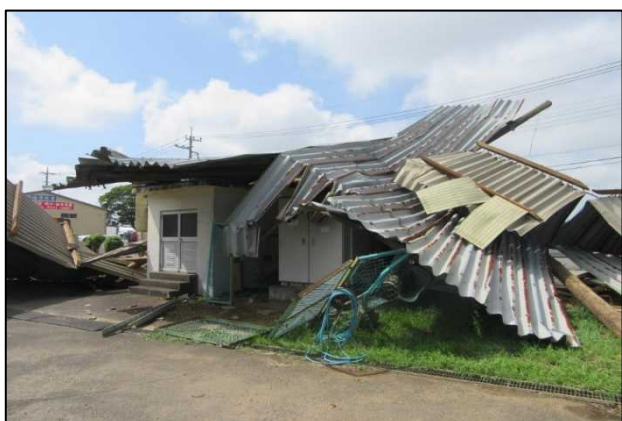
③ 倒壊した倉庫
(北東方向から撮影)

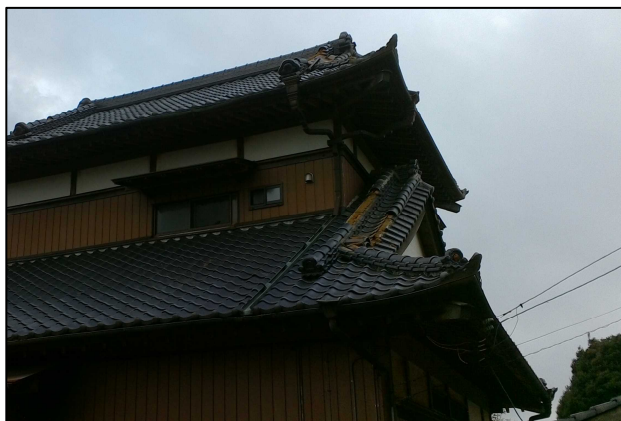
この突風の強さは、風速約40m/sと推定され、日本版改良藤田スケールでJEF1に該当する。

- ・非住家の小屋組の損壊
《根拠に用いた被害指標（DI）及び被害度（DOD）》
- ・DI：木造の非住家建築物
DOD：屋根の構成部材の破損又は飛散、上部構造の移動（下限値）

① 飛散した屋根瓦
(北方向から撮影)

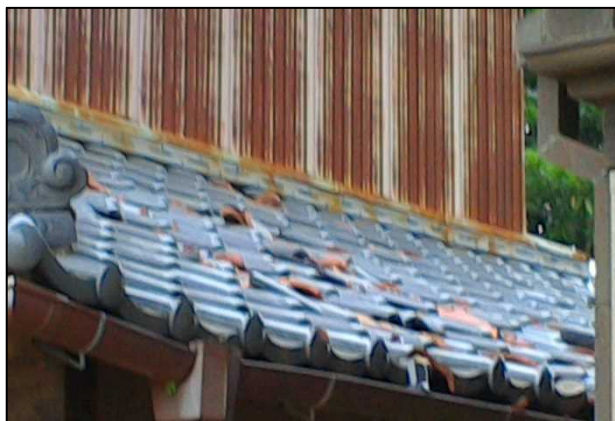
② 飛散した屋根瓦
(北西方向から撮影)

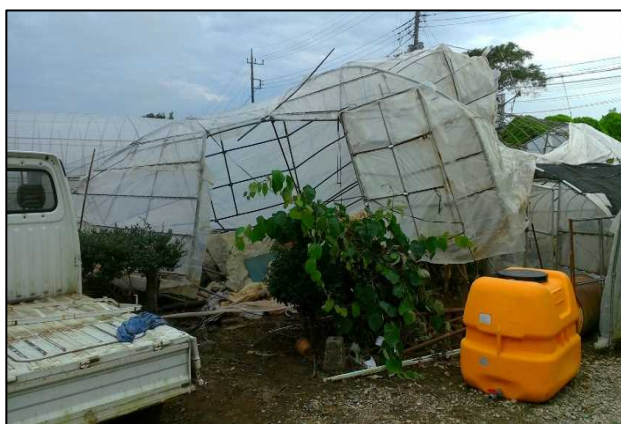
③ 変形したパイプハウス
(北西方向から撮影)

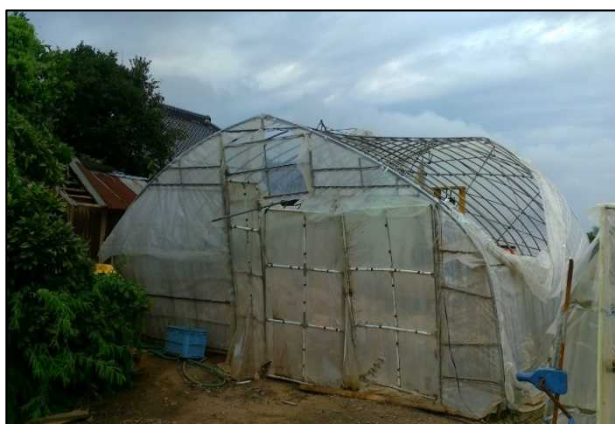
④ 変形したパイプハウス
(南東方向から撮影)

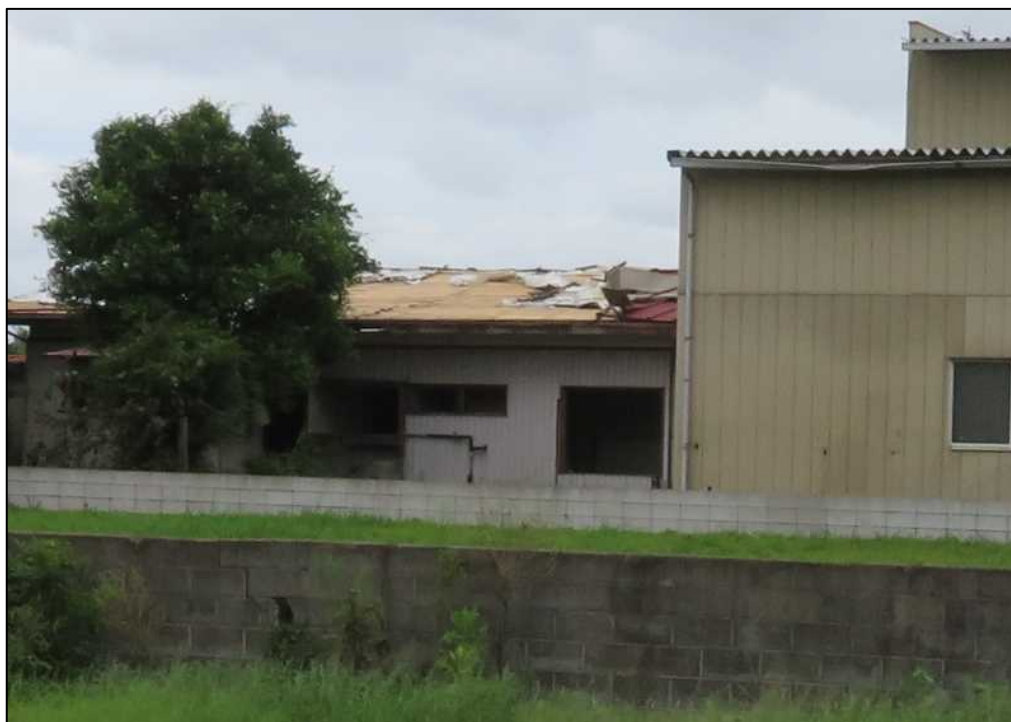
この突風の強さは、不明である。

① トタンのめくれた屋根
提供：銚田市役所
(西方向から撮影)

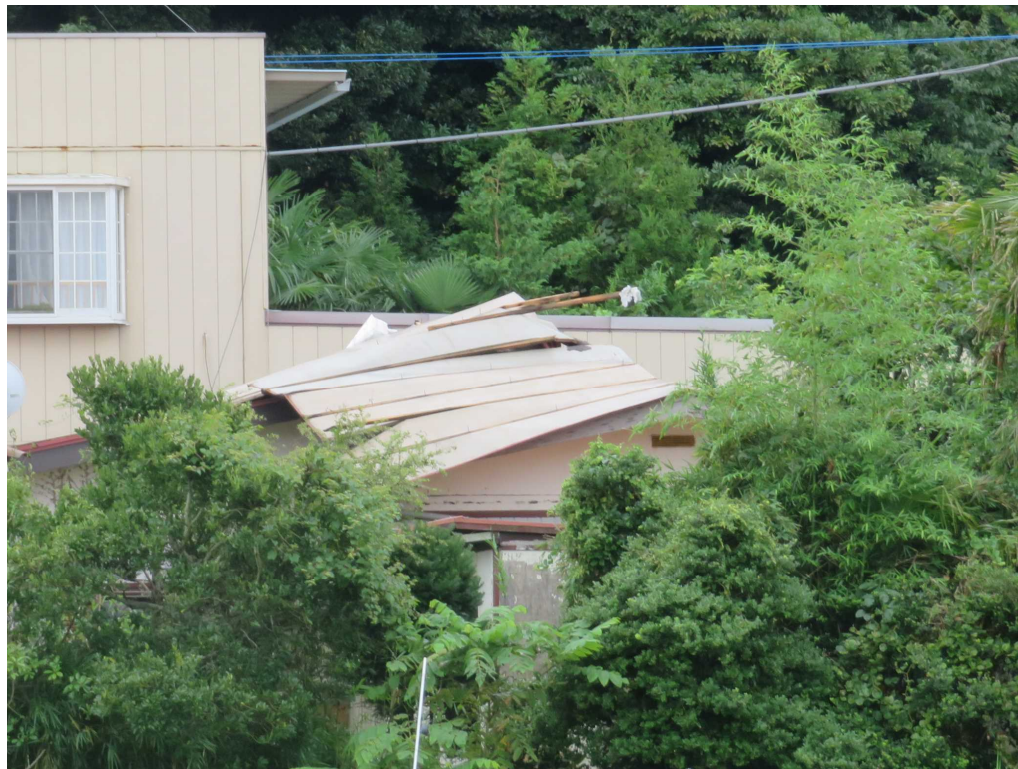
② トタンのめくれた屋根
提供：銚田市役所
(北東方向から撮影)
