現地災害調査報告

令和元年8月25日に新潟県長岡市で発生した突風について

令和元年10月3日

新潟地方気象台

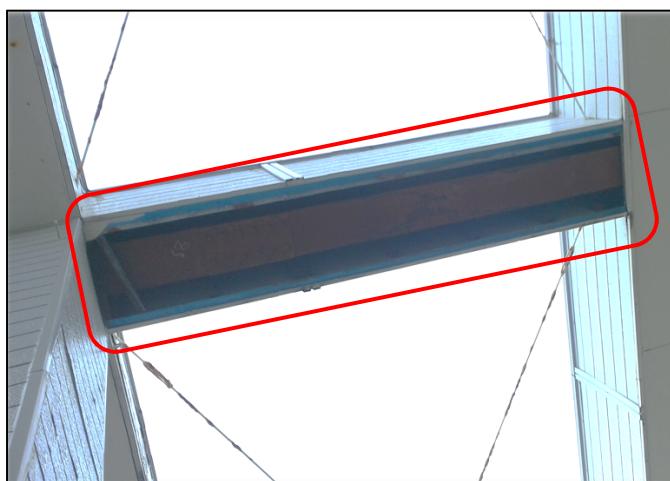
④ 天井の板が剥がれた店舗
【真下から撮影】
