# 現地災害調査報告

令和元年8月28日に静岡県三島市で発生した突風について

令和元年10月30日

静岡地方気象台

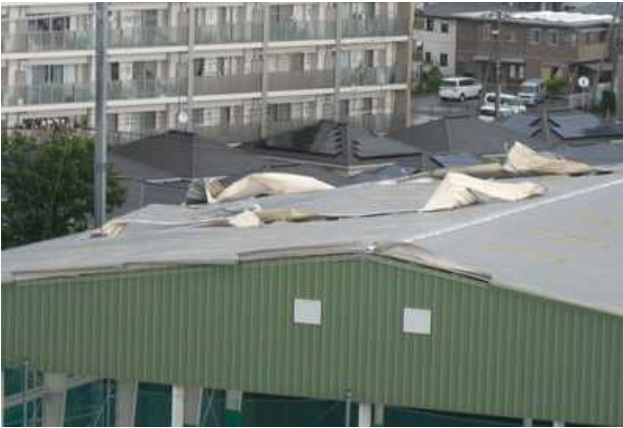
① 屋根がめくれたテニスコート  
(南西方向から撮影、  
日本大学三島高校提供)

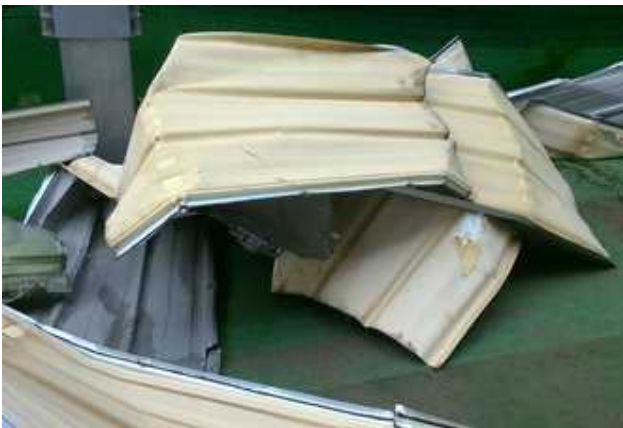
③ めくれたテニスコートの屋根材  
(西南西方向から撮影)

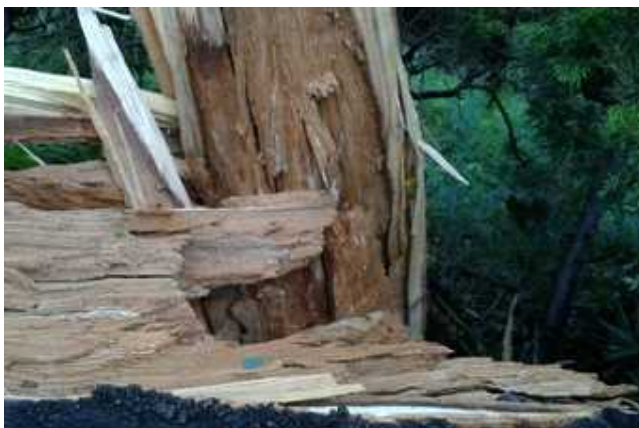
⑤ 幹折れした桜  
(北西方向から撮影)

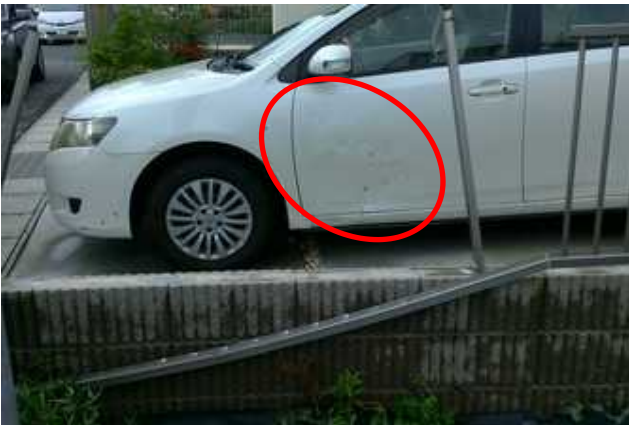
③ 飛散物によりへこんだ車と破損したフェンス  
(南東方向から撮影)

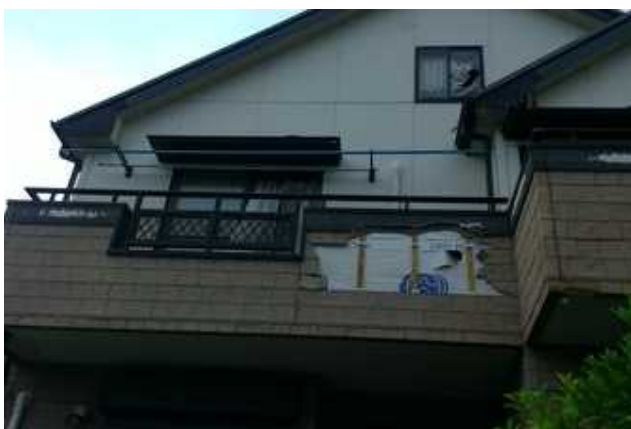
⑤ 飛散物により壁が剥がれた住宅  
(南東方向から撮影)

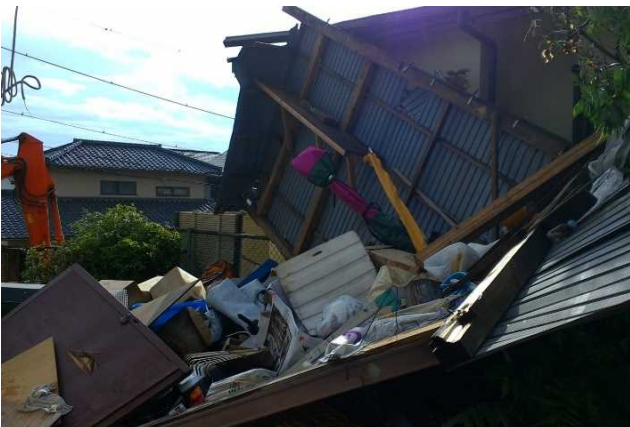
① 倒壊した物置  
（東方向から撮影）

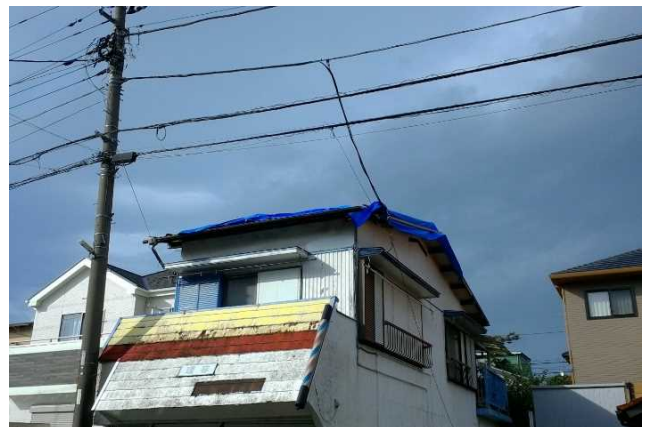
② トタン屋根のめくれた理容店  
（南東方向から撮影）
