# 現地災害調査報告

令和元年9月10日に栃木県佐野市で発生した突風について

令和2年4月9日

宇都宮地方気象台

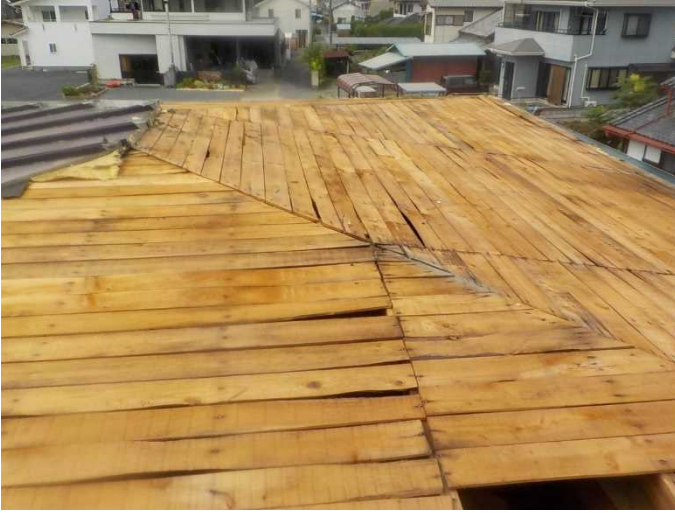
- ・ 住家のトタン屋根の飛散、アンテナの折損

① トタン屋根の飛散した住家  
(東方向から撮影)

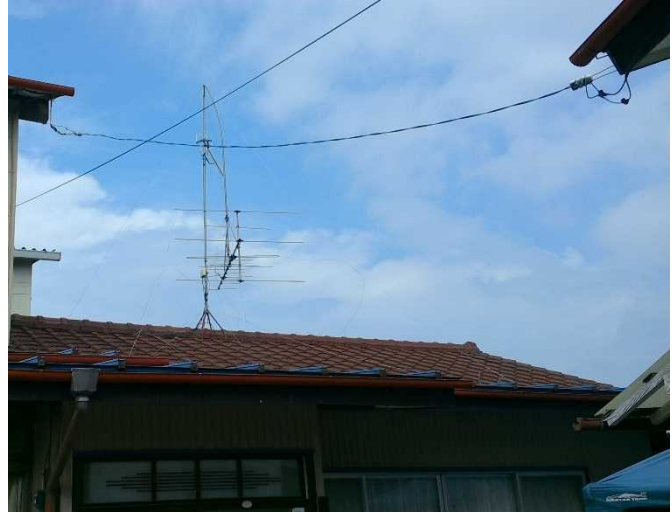
② 南方向へ折損したアンテナ  
(南方向から撮影)

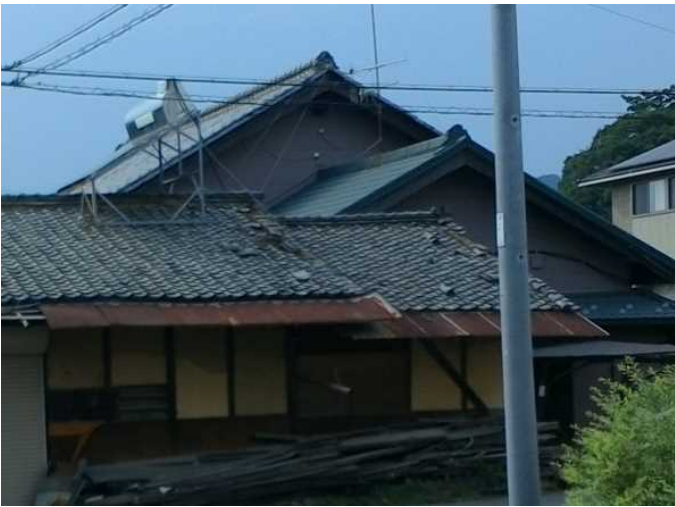
③ 屋根瓦がめくれた住家  
(東方向から撮影)

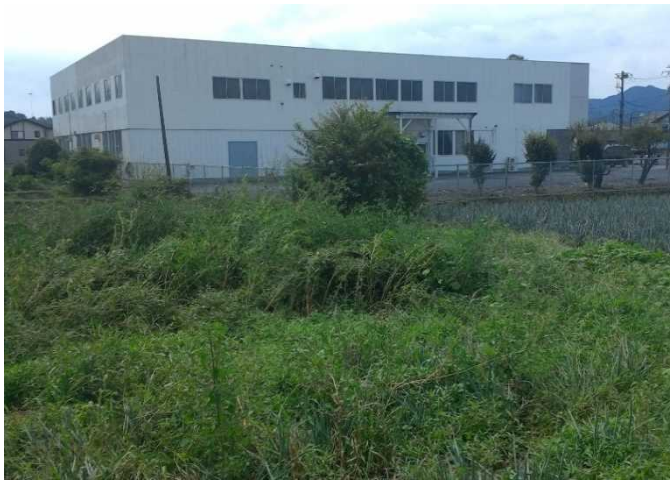
④ 南西方向へ倒伏した草  
(北東方向から撮影)
