# 現地災害調査報告

令和元年9月22日に高知県安芸市で発生した突風について

令和元年12月17日

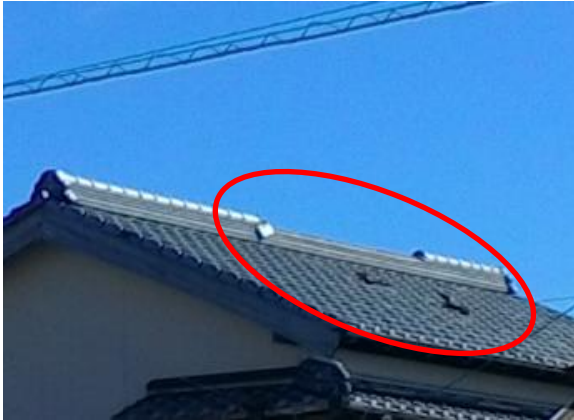
- ・住家の屋根瓦のめくれ
- ・農業用ハウスの鋼管の変形

写真① 屋根瓦が飛散した住家  
(北西方向から撮影)

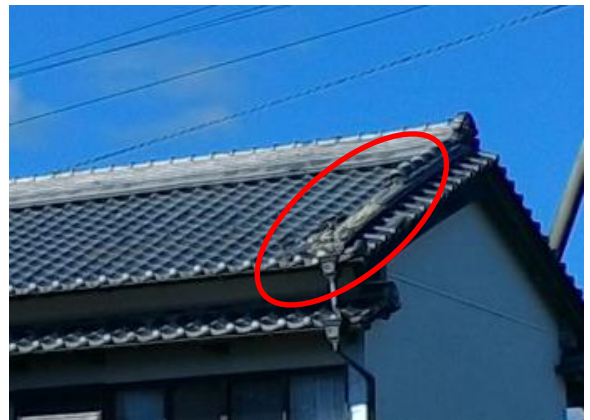
写真② 屋根瓦が飛散した住家  
(南方向から撮影)

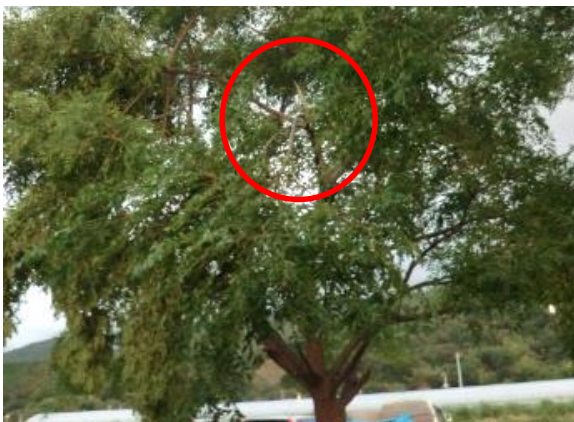
写真③ 枝折した樹木  
(西方向から撮影)

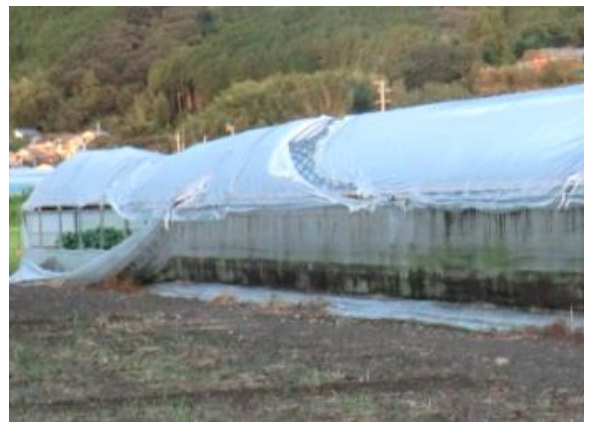
- ・DI: 木造の住宅又は店舗  
DOD: 比較的狭い範囲での屋根ふき材の浮き上がり又ははく離(代表値)
- ・DI: 園芸施設  
DOD: パイプハウスの鋼管の変形又は倒壊(代表値)

写真④ 鋼管(直径25mm)が変形した  
パイプハウス(南西方向から撮影)

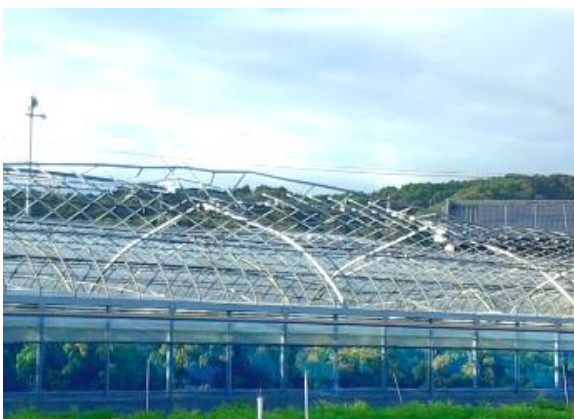
写真⑤ 鋼管(直径25mm)が変形した  
パイプハウス(南方向から撮影)

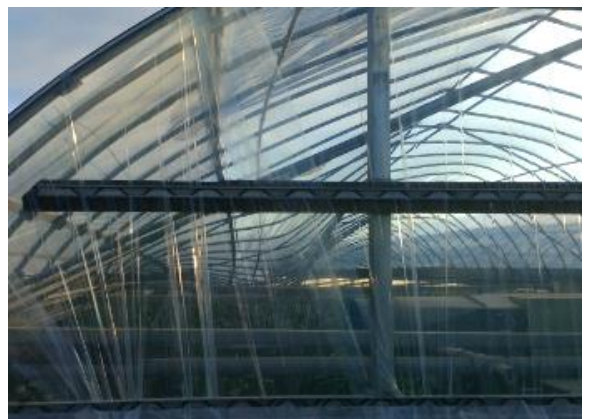
写真⑥ 鋼管(直径25mm)が変形した  
パイプハウス(北東方向から撮影)
