現 地 災 害 調 査 報 告

令和元年12月2日に三重県志摩市で発生した突風について

令和元年12月19日

津 地 方 気 象 台

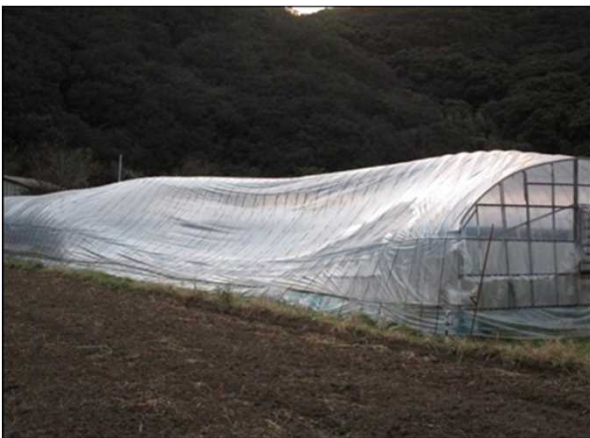
この突風の強さは、風速約35m/sと推定され、日本版改良藤田スケールでJEF0に該当する。

- ・ 農業用ハウスの鋼管の変形

① 鋼管が変形した農業用ハウス
(北方向から撮影)

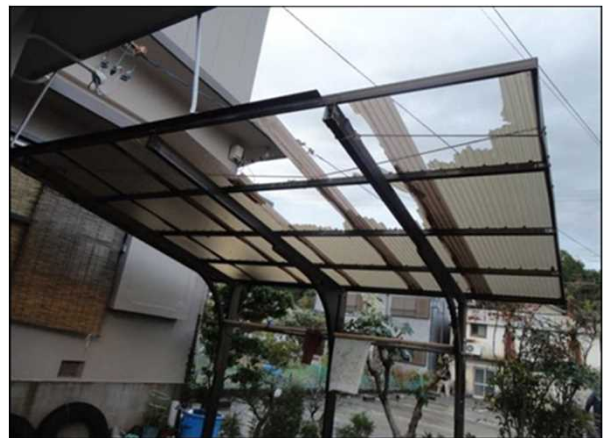
② 屋根パネルが破損したカーポート
(西方向から撮影)
