現地災害調査報告

令和元年12月2日に静岡県掛川市で発生した突風について

令和2年3月25日

静岡地方気象台

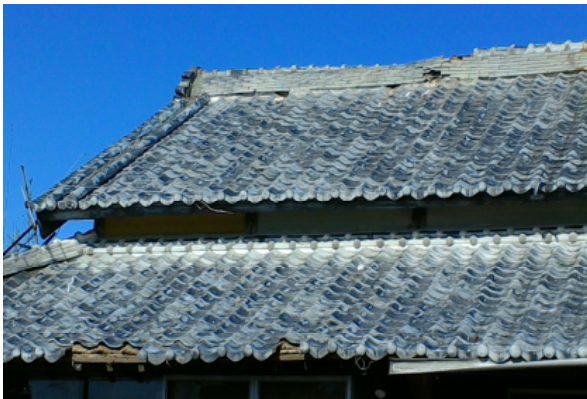
① 棟瓦と軒先瓦が破損した住家
(南方向から撮影)

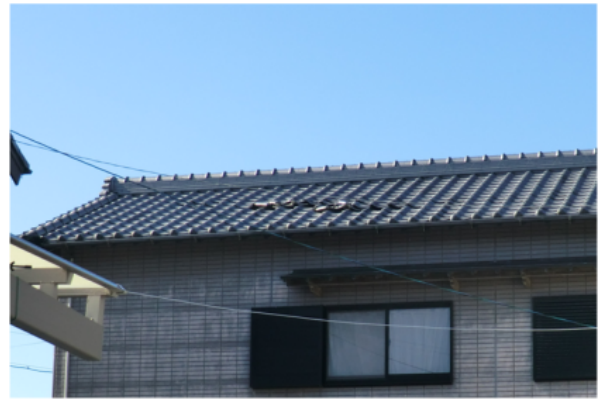
② 屋根瓦がはく離した住家
(東方向から撮影)

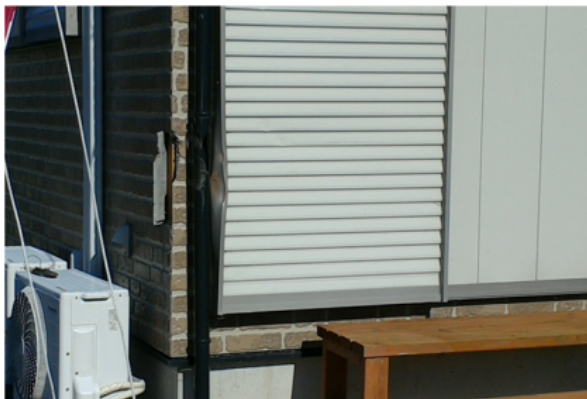
③ 一部損壊した住家の壁と戸
(南西方向から撮影)

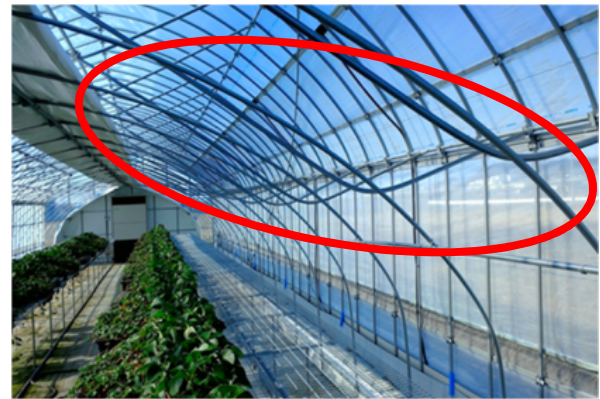
この突風の強さは、風速約35m/sと推定され、日本版改良藤田スケールでJEF0に該当する。

- ・農業用ハウスの鋼管の変形

・DI：園芸施設

DOD：パイプハウスの鋼管の変形又は倒壊（代表値）

④ 鋼管が変形したパイプハウス*
(東方向から撮影)

※元々は直線状であったパイプが湾曲している。 4
