現地災害調査報告

令和2年6月6日に栃木県那須烏山市で発生した突風について

令和2年9月3日

宇都宮地方気象台

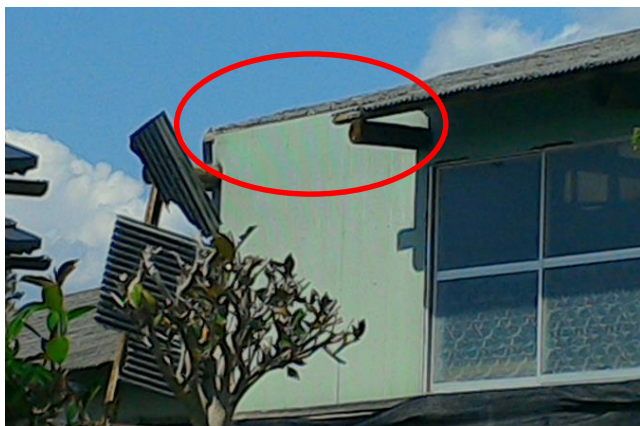
- ・13時過ぎ、10分以上の激しい風が吹いた。激しい風は、はじめ東風で西風へ変わった。雷、ひょう、滝の様な雨を伴っていた。
- ・牛舎のといが破損した。

① といが一部破損した牛舎
(南西から撮影)

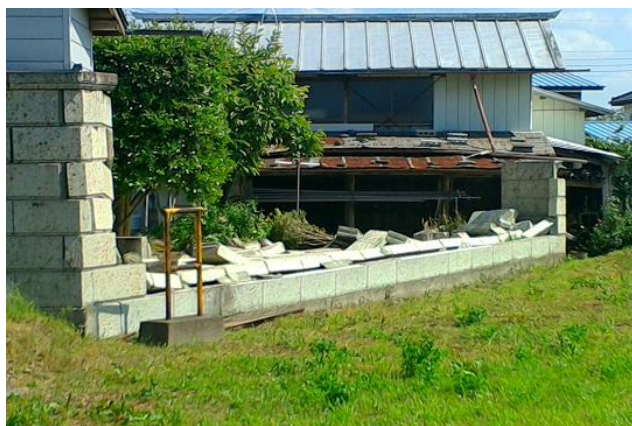
- ・12時30分から13時前に激しい西風が吹いた。雷、雨、ひょうを伴っていた。
- ・石塀の倒壊は13時30分頃に発見した。

② 倒壊した石塀 (北西から撮影)

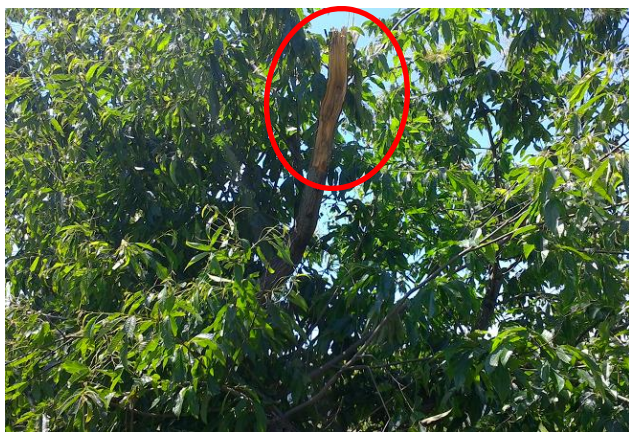
- ・12時過ぎに5～10分以上の激しい風が吹いた。激しい雨やひょうを伴っていた。
- ・ポンプ小屋が潰れたほか、栗の木の枝（直径10cm）が折れた。
- ・黒い渦、飛散物を巻き上げながら移動する渦は見えていない。

③ 枝が折損した栗の木 (東から撮影)

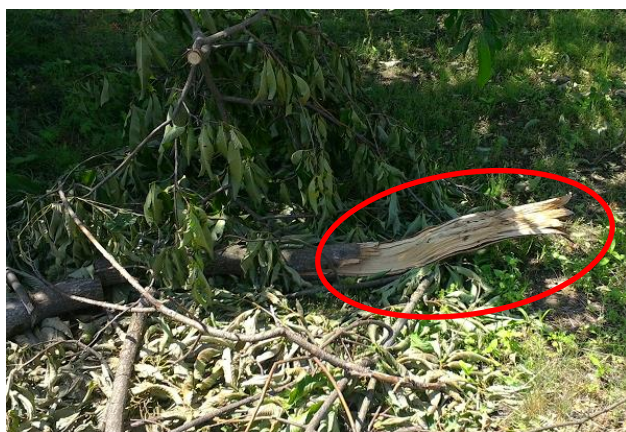
④ 折損し落下した栗の木の枝
(東から撮影)
