# 現 地 災 害 調 査 報 告

令和2年7月8日に三重県桑名市、三重県桑名郡木曾岬町及び  
愛知県弥富市で発生した突風について

令和2年9月10日  
(令和2年9月14日訂正)

津 地 方 気 象 台  
名 古 屋 地 方 気 象 台

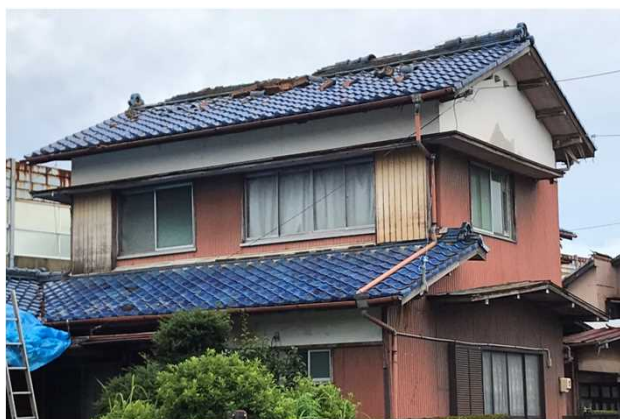
この突風の強さは、風速約35m/sと推定され、日本版改良藤田スケールでJEF0に該当する。

- ・住家の屋根瓦のめくれ

① 屋根瓦がめくれた住家  
(北東方向から撮影)

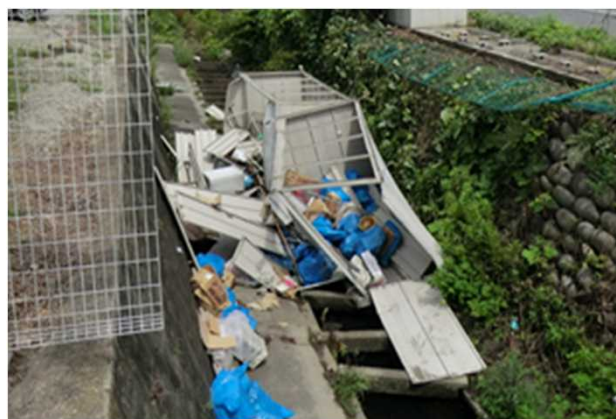
② 水路に落ちた物置  
(東方向から撮影)

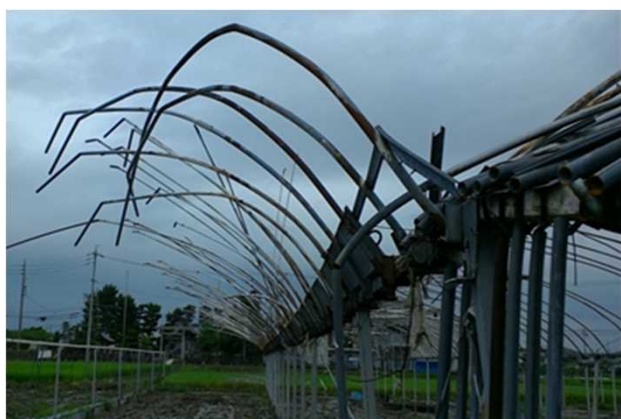
③ 錆びた骨組みが壊れたパイプハウス  
(南方向から撮影)

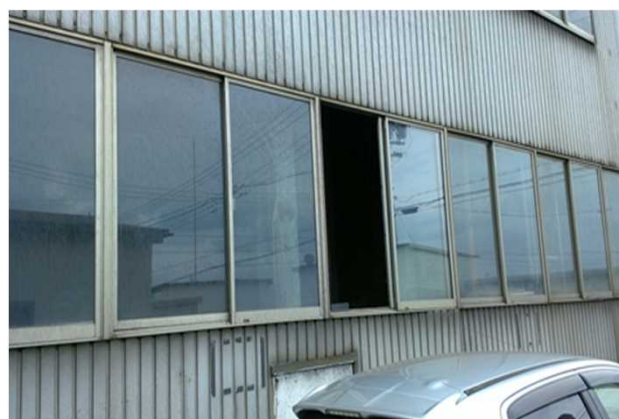
④ 割れた窓ガラス  
(南東方向から撮影)
