現地災害調査報告

令和2年7月8日に岐阜県加茂郡八百津町で発生した突風について

令和2年11月18日

岐阜地方気象台

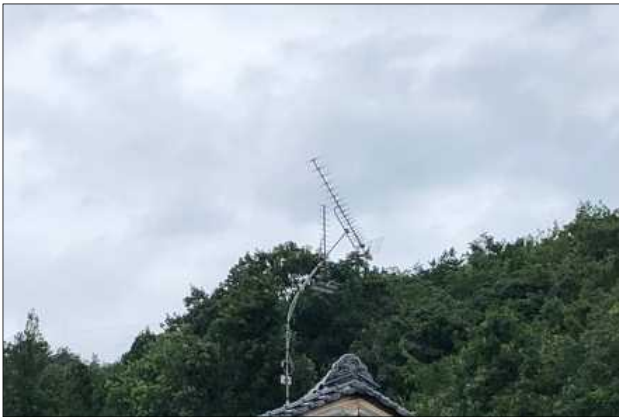
① 支柱が傾斜したアンテナ
(南方向から撮影：八百津町提供)

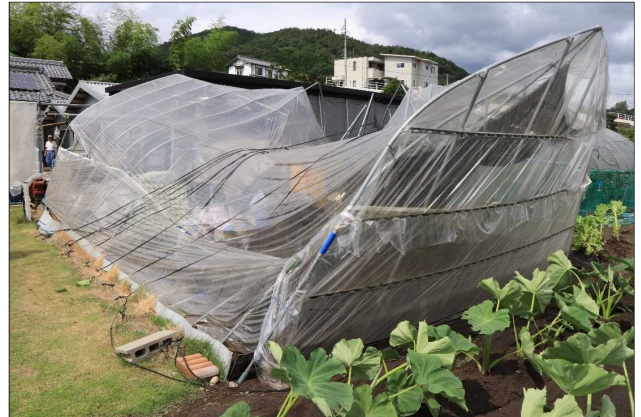
- ・ 農業用ハウスの鋼管の変形
- ・ 住家の屋根瓦のめくれ

DOD：パイプハウスの鋼管の変形又は倒壊（代表値）

② 鋼管が変形したパイプハウス
(南方向から撮影：八百津町提供)

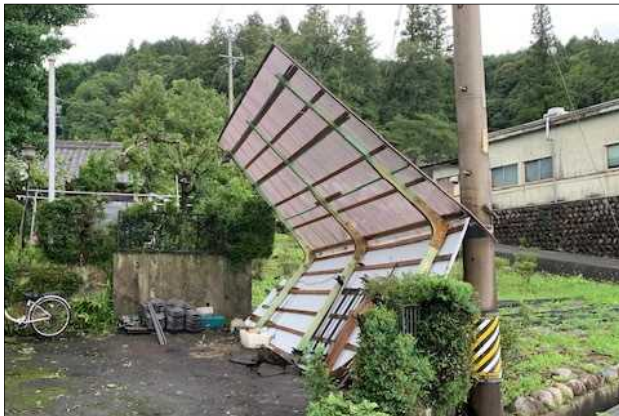
③ 骨組みが傾斜したカーポート
(南方向から撮影：八百津町提供)

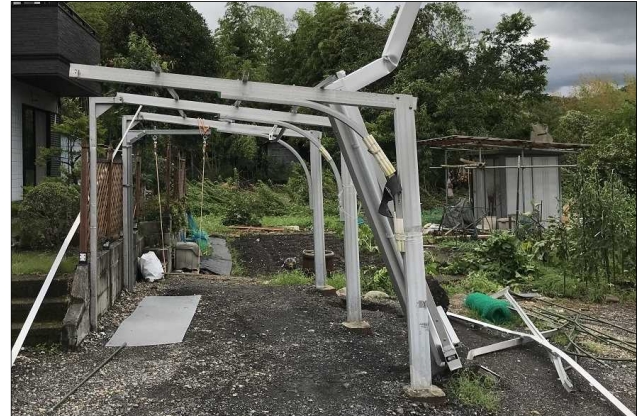
④ 屋根部分が飛散したカーポート
(西方向から撮影：八百津町提供)

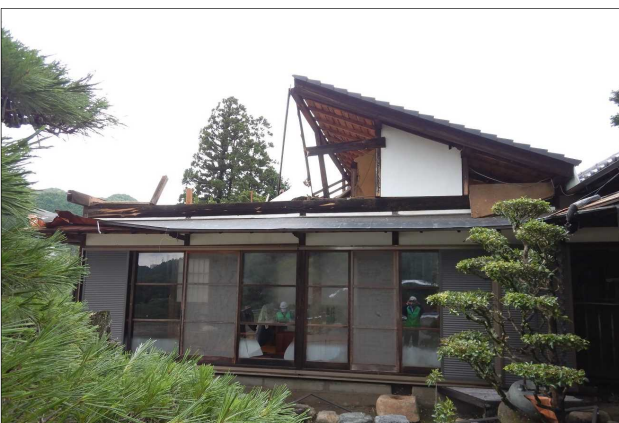
⑤ 小屋組みが飛散した住宅
(南方向から撮影)

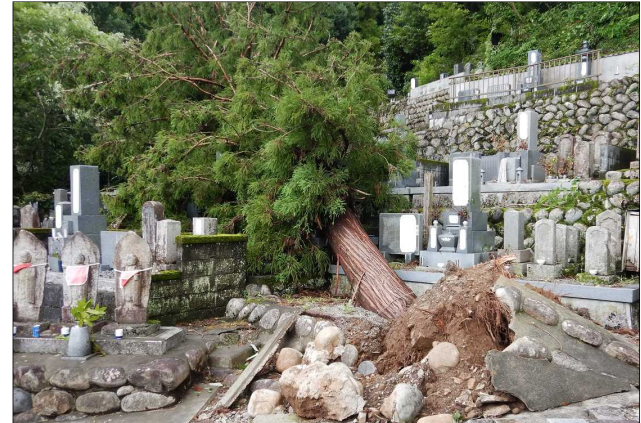
⑥ 根返りした杉の木
(南方向から撮影)
