現地災害調査報告

令和2年7月25日に埼玉県三郷市で発生した突風について

令和3年1月14日

熊谷地方気象台

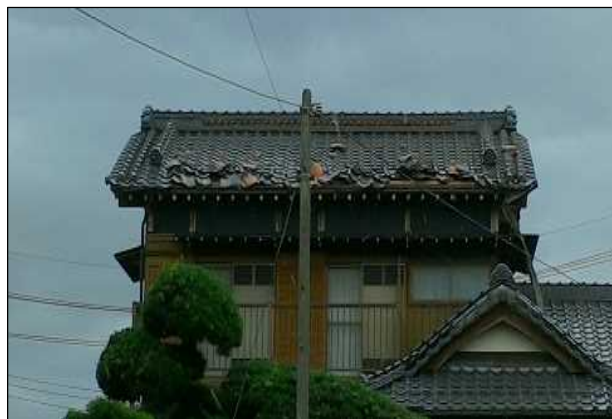
①屋根瓦がめくれた住家
(南東方向から撮影)

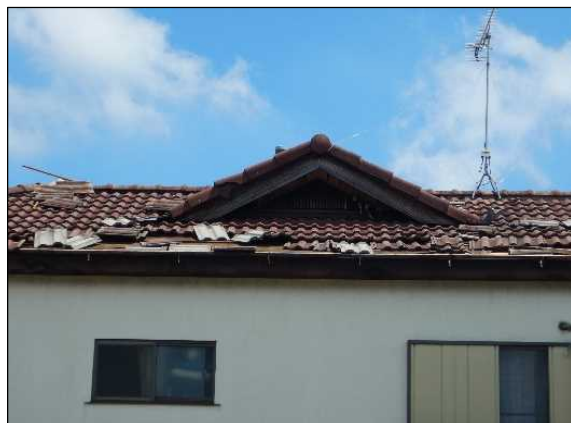
②屋根瓦がめくれた住家
(西方向から撮影)

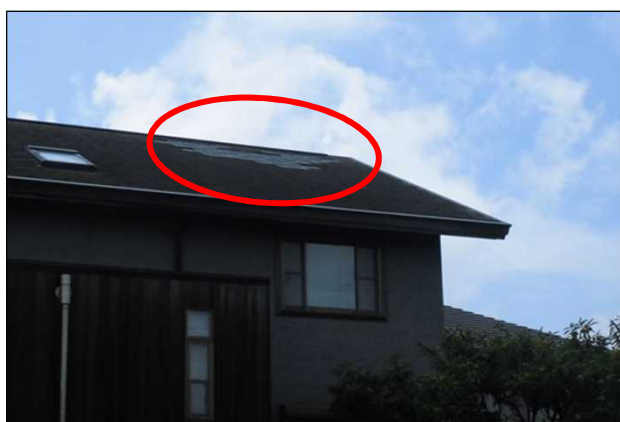
この突風の強さは、風速約40m/sと推定され、日本版改良藤田スケールでJEF1に該当する。

- ・ 住家の屋根のトタンのめくれ
《根拠に用いた被害指標（DI）及び被害度（DOD）》
- ・ DI：木造の住宅又は店舗
DOD：比較的狭い範囲での屋根ふき材の浮き上がり又ははく離（代表値）

③屋根のトタンがめくれた住家
(北西方向から撮影)
(三郷市危機管理防災課提供)

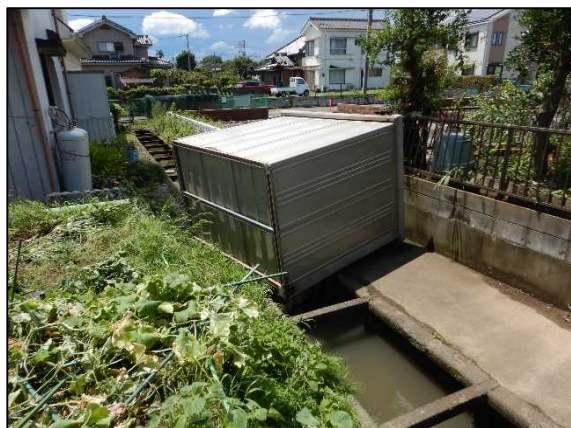
④横転した物置
(東方向から撮影)

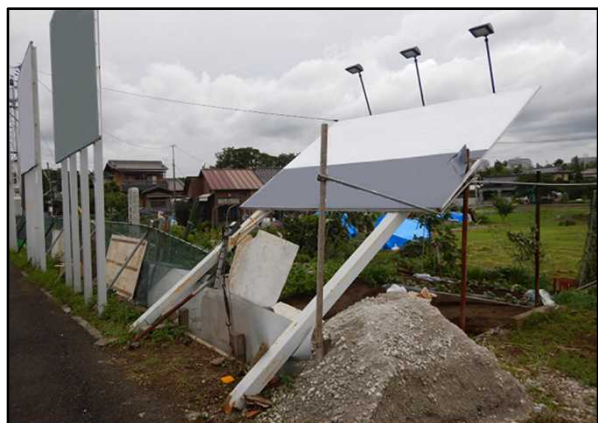
⑤支柱が傾斜した広告板
(南東方向から撮影)

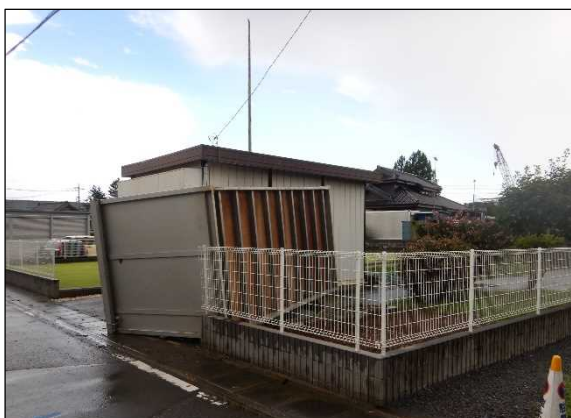
⑥横転した物置
(北西方向から撮影)
