現地災害調査報告

令和2年8月11日に栃木県日光市で発生した突風について

令和2年12月4日

宇都宮地方気象台

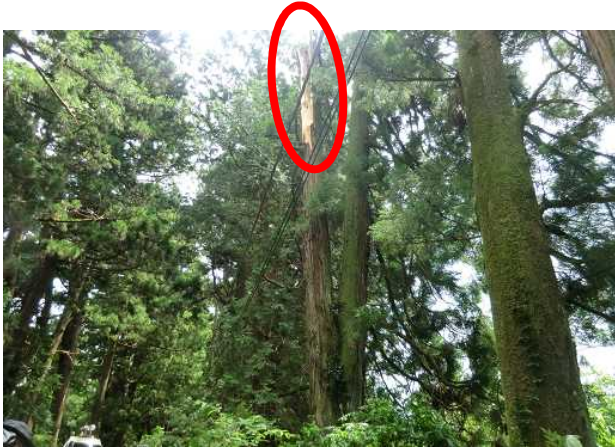
① 幹折れした杉
(西方向から撮影)

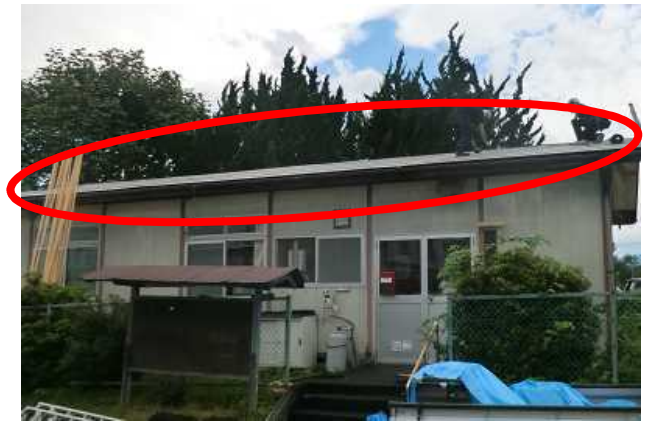
② トタン屋根が飛散した非住家
(北東方向から撮影)

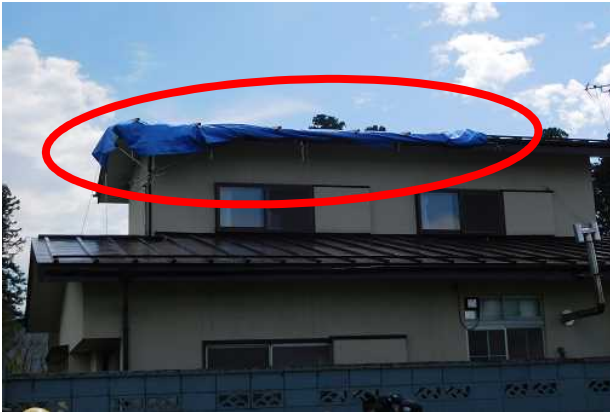
③ トタン屋根がめくれた住家
(北東方向から撮影)

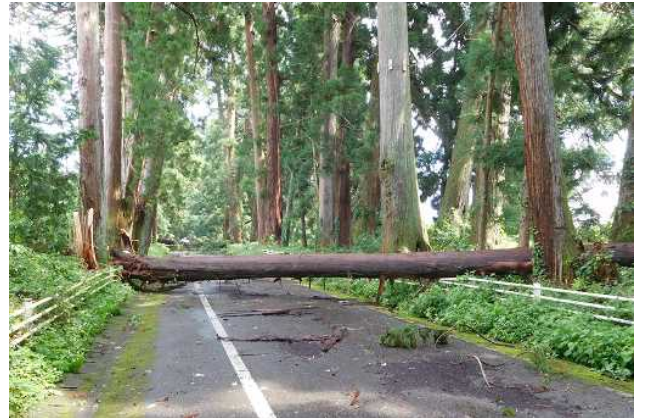
④ 幹折れした杉
(北西方向から撮影)

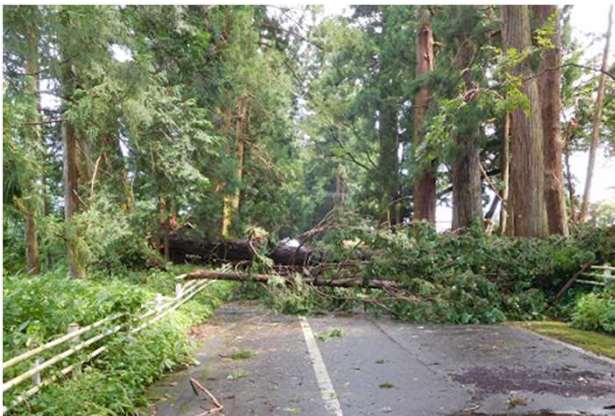
⑤ 幹折れした杉
(北西方向から撮影)

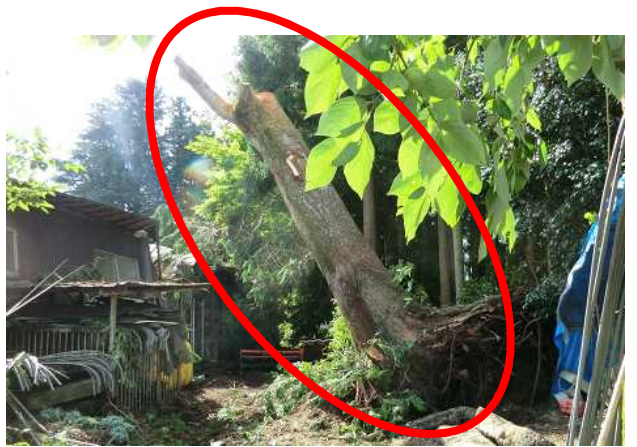
⑥ 根返りした広葉樹
(南東方向から撮影)

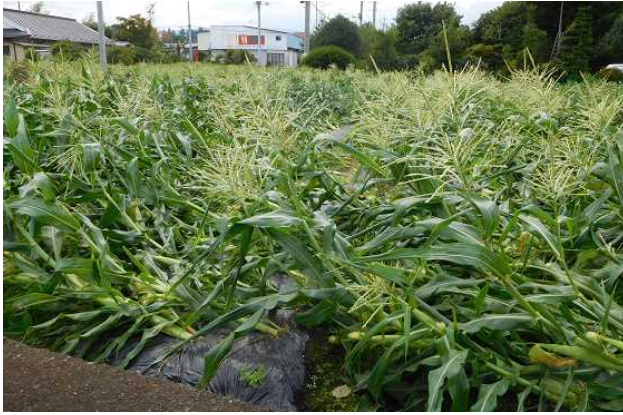
⑦ 倒伏したトウモロコシ
(東方向から撮影)

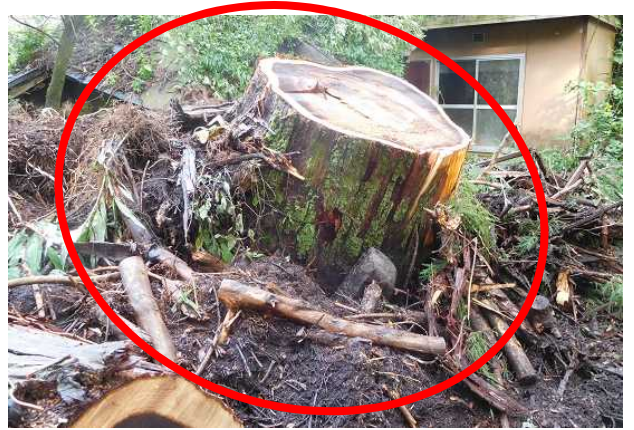
⑧ 根返りした杉
(南西方向から撮影)
