現地災害調査報告

令和2年9月20日に北海道礼文郡礼文町で発生した突風について

令和2年10月12日
稚内地方気象台

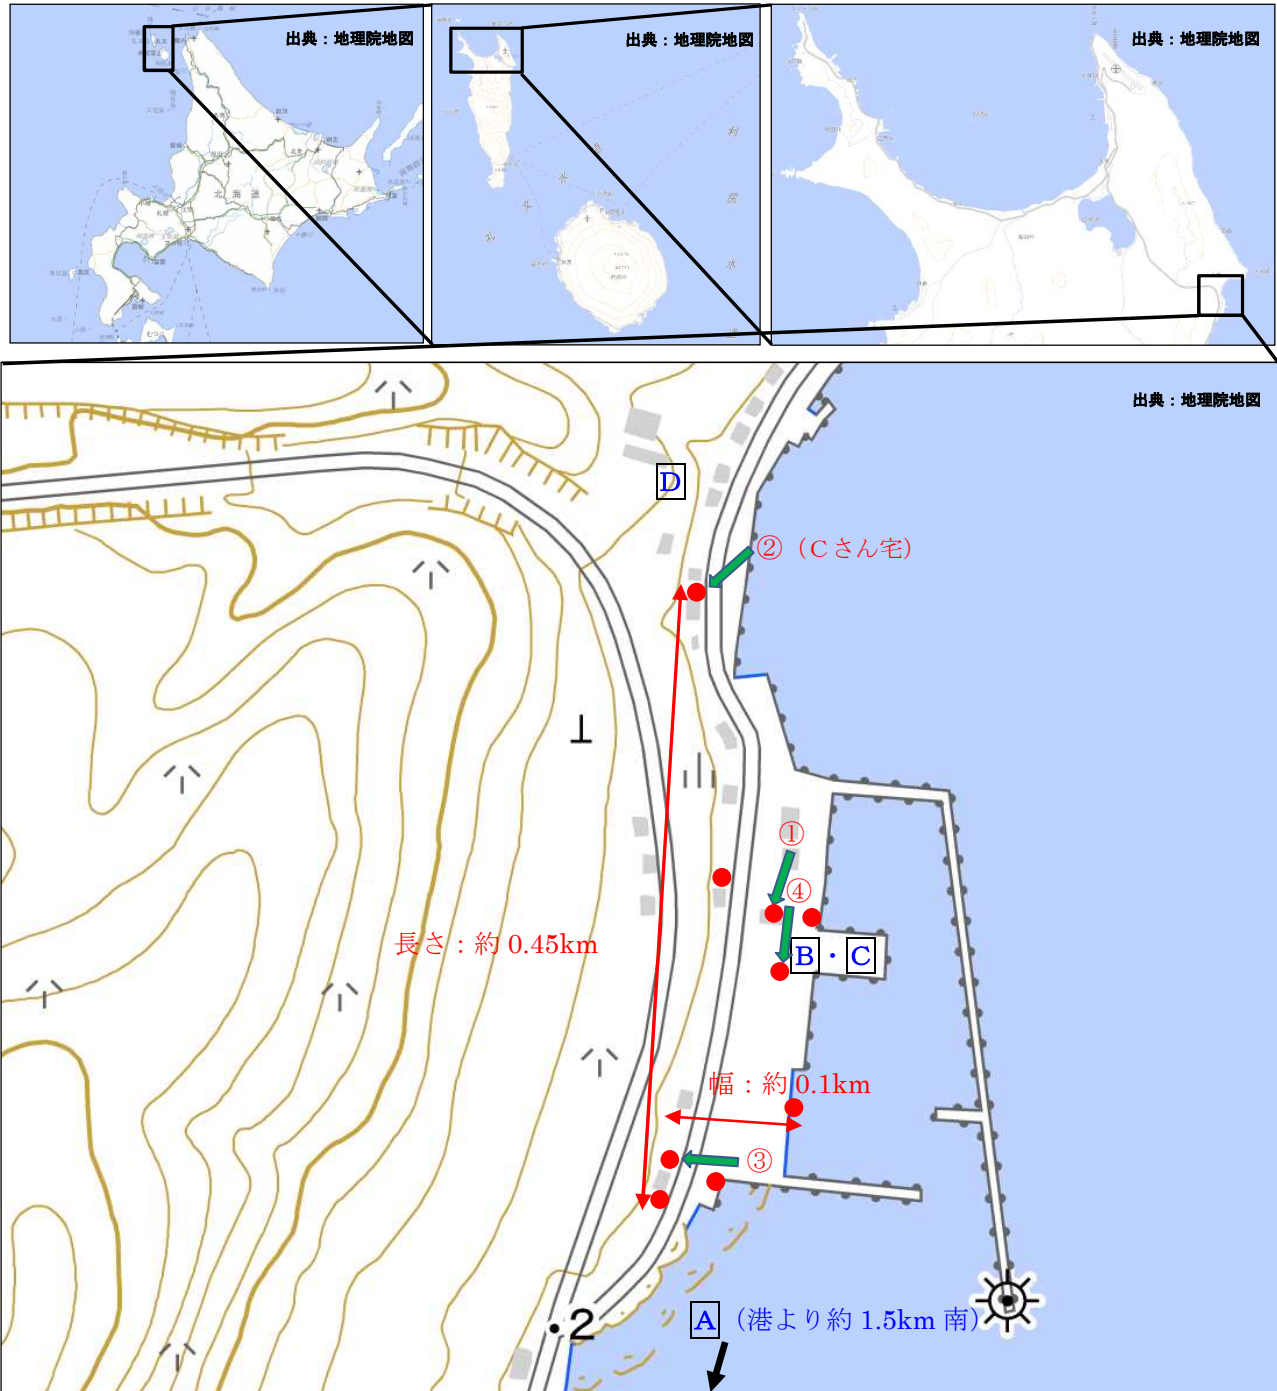
(1) 被害発生地域図

被害範囲の長さは約0.45km、幅は約0.1kmであった。

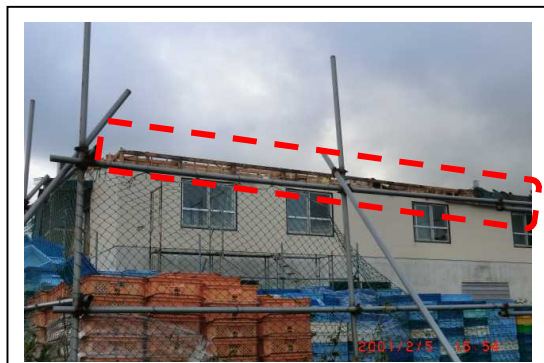
① 木造倉庫の屋根ふき材のはく離
屋根の北側の軒から上側へはく離

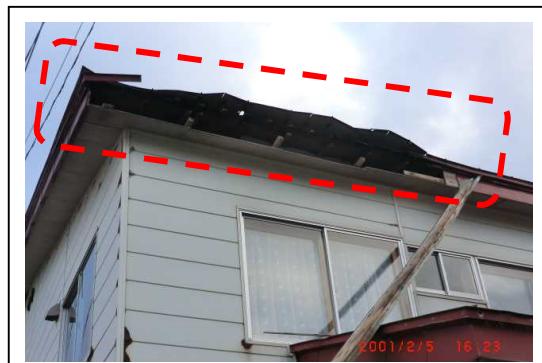
② 木造民家の屋根ふき材のはく離
北側の屋根が軒から浮き上がり

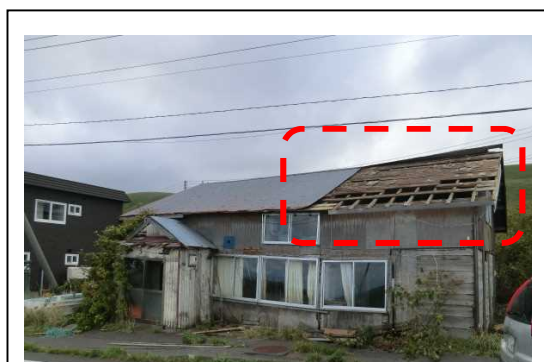
③ 木造倉庫の屋根ふき材のはく離
屋根の北側がはく離

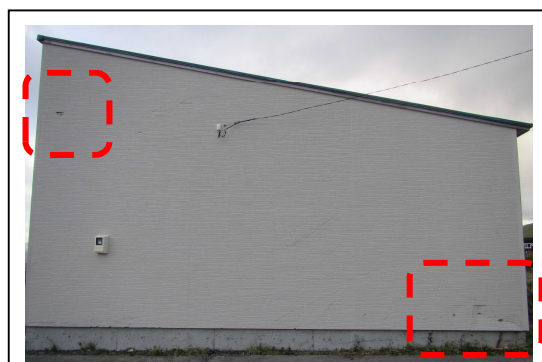
④ 車庫北側の壁に飛来物の痕跡（陥没）
