現地災害調査報告

令和2年10月22日に宮崎県児湯郡新富町で発生した
突風について

令和2年11月16日
(令和2年11月18日訂正)
宮崎地方气象台

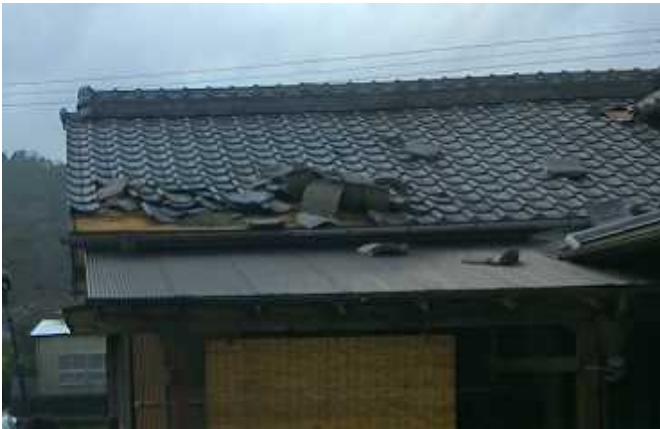
- ・ 住家の屋根瓦のめくれ
- ・ パイプハウスの鋼管の変形がみられた。

- ・ DI : 木造の住宅又は店舗
- ・ DOD : 比較的狭い範囲での屋根ふき材の浮き上がり又ははく離 (粘土瓦ぶきの場合) (代表値)
- ・ DI : 園芸施設 (パイプハウス)
- ・ DOD : パイプハウスの鋼管の変形又は倒壊 (代表値)

①屋根瓦がめくれた住家

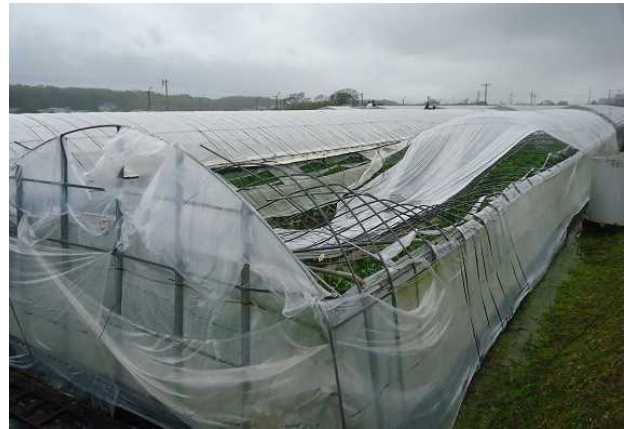
②鋼管が変形したパイプハウス
