現地災害調査報告

令和2年8月22日に長野県安曇野市で発生した突風について

令和3年4月1日

長野地方気象台

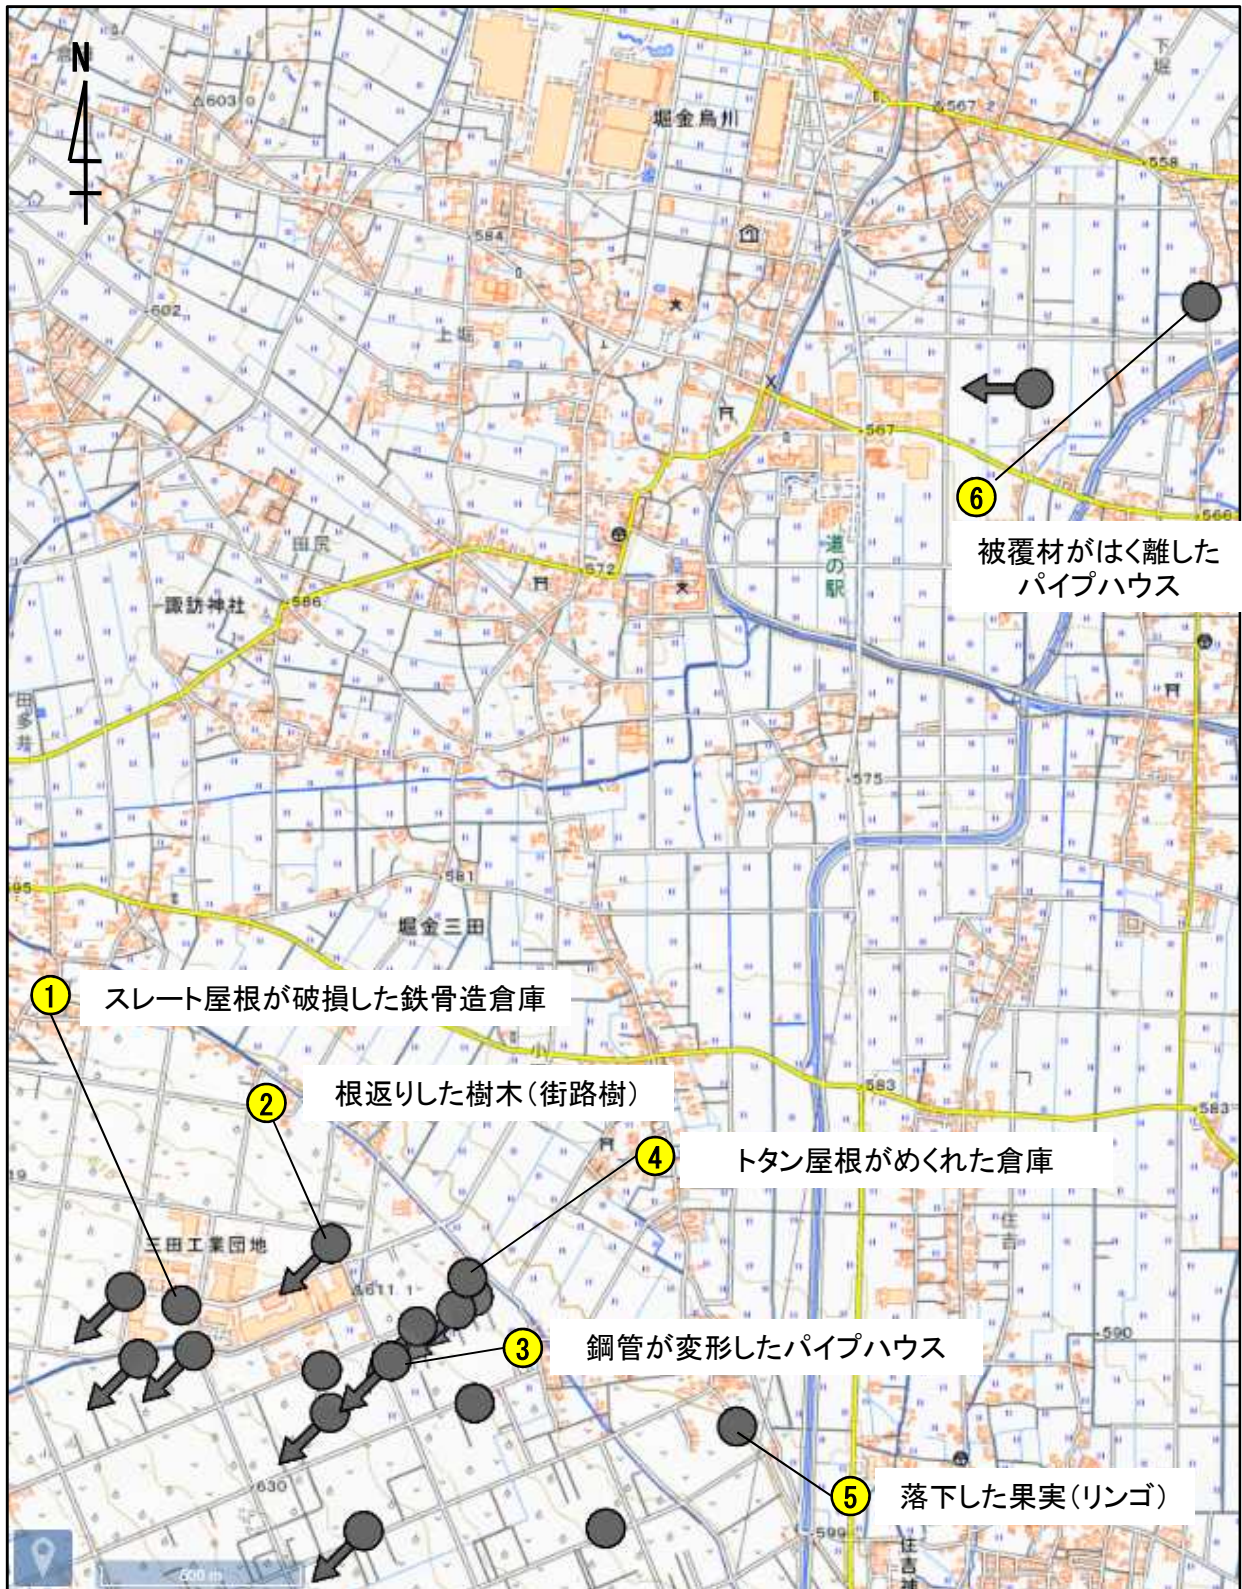
○被害発生地域拡大図（安曇野市堀金烏川から三郷小倉）

① スレート屋根が破損した鉄骨造倉庫

② 根返りした樹木(街路樹)

④ トタン屋根がめくれた倉庫

③ 鋼管が変形したパイプハウス

⑤ 落下した果実(リンゴ)

⑥ 被覆材がはく離したパイプハウス

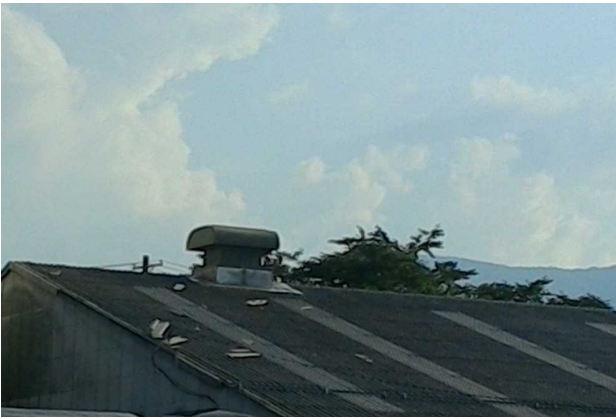
① スレート屋根が破損した鉄骨造倉庫
(北方向から撮影)

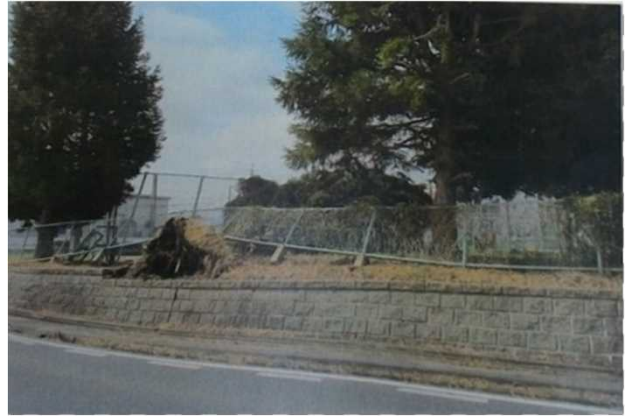
② 根返りした樹木 (街路樹)
(北方向から撮影)
【NOSAI長野安曇野支所提供】

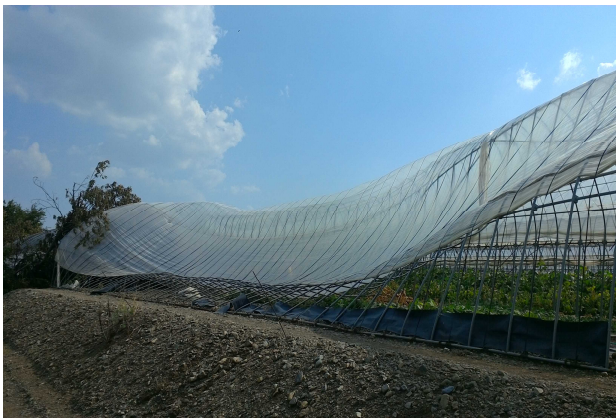
農業用ハウスの鋼管の変形又は倒壊

DOD：パイプハウスの鋼管の変形又は倒壊（代表値）

③ 鋼管が変形したパイプハウス
(北方向から撮影)

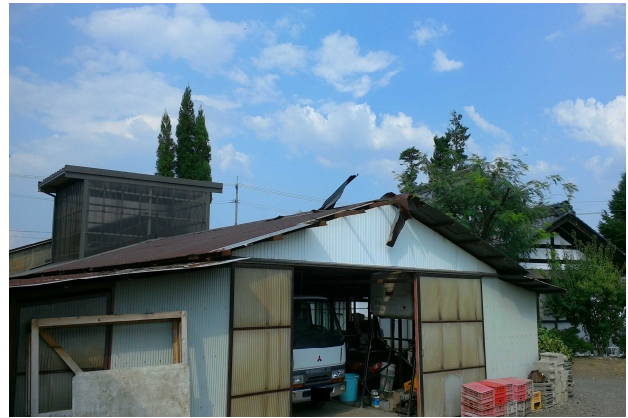
④ トタン屋根がめくれた倉庫
(南方向から撮影)

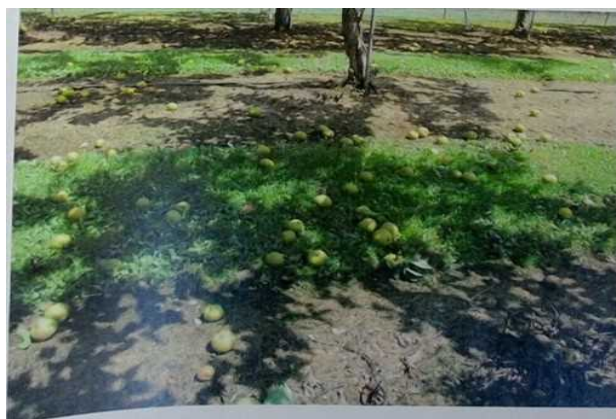
⑤ 落下した果実 (リンゴ)
(北方向から撮影)
【NOSAI長野安曇野支所提供】

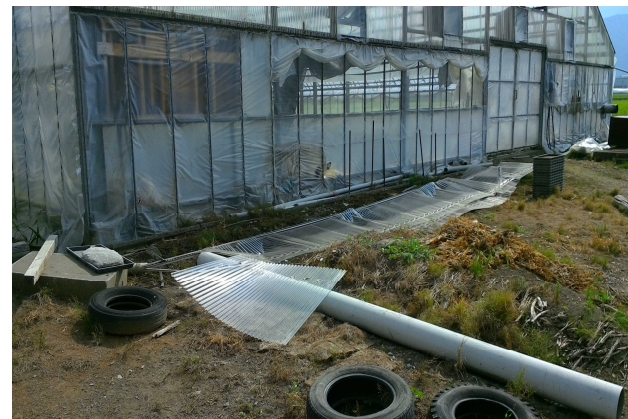
⑥ 被覆材がはく離したパイプハウス
(南方向から撮影)
