2005年3月20日10時53分頃の福岡県西方沖の地震について（第4報）

平成17年3月24日14時現在  
気象庁地震火山部

## 福岡県西方沖の地震に関する現地調査概要

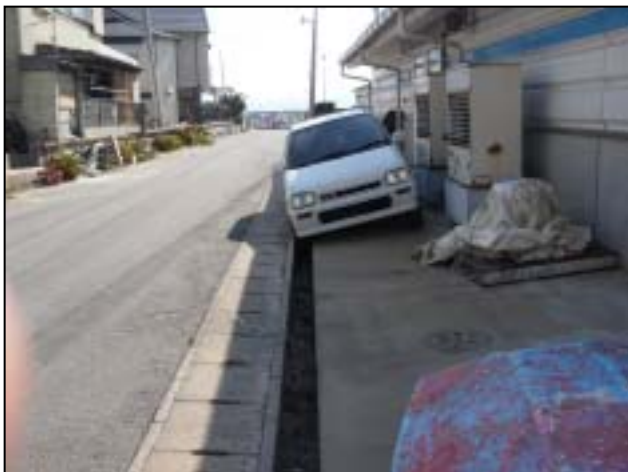
写真1 . 道路側溝脇の約 30cm の亀裂

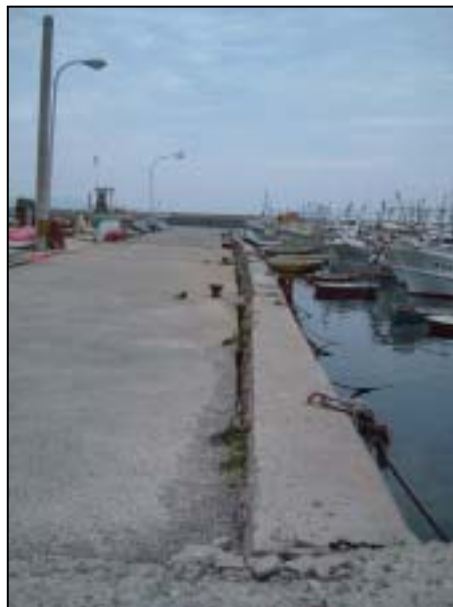
写真2 . 約 40cm 程の段差を生じた岸壁

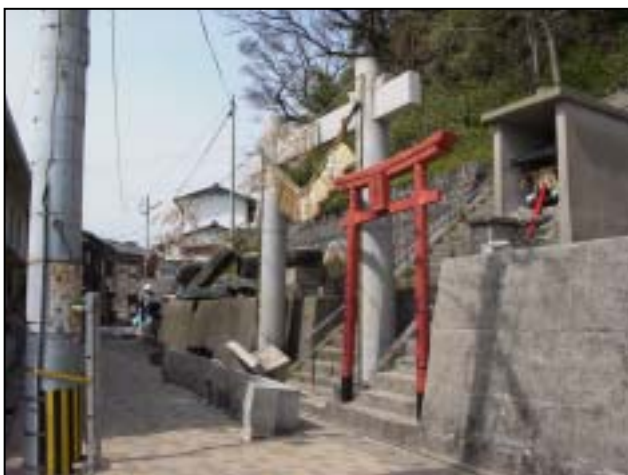
写真3 . 鳥居上部の落下, 灯籠の倒壊

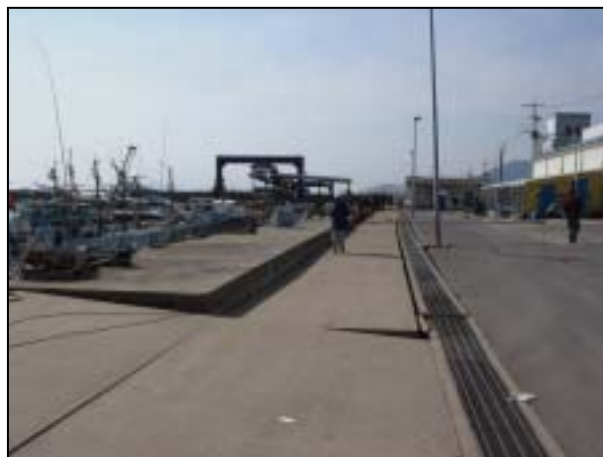
写真4 . 約 40cm 程の段差を生じた岸壁

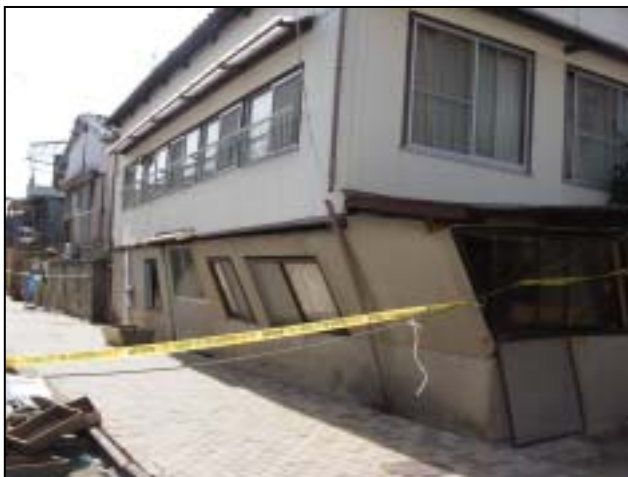
写真5 . 1 階部分が傾いた海岸近くの家屋

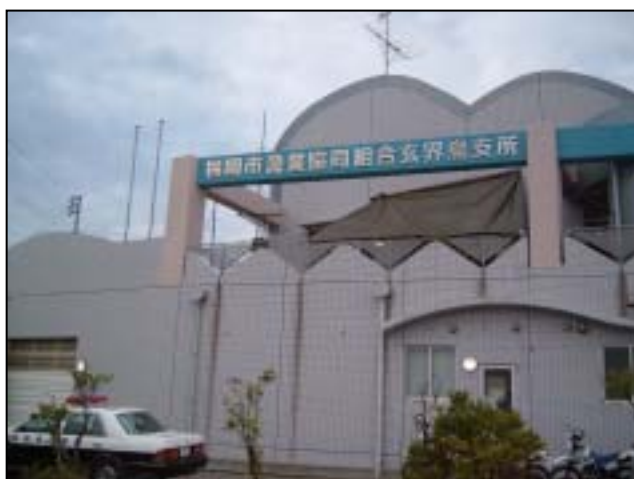
写真 6 . 被害が見られなかった海岸近くの新しいＲＣ建物（現地本部が置かれている）

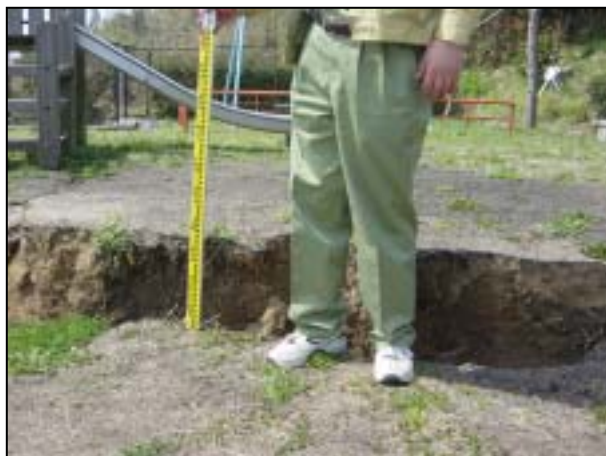
写真 7 . 島上部の小学校近くの公園の亀裂  
（約 40cm の段差）

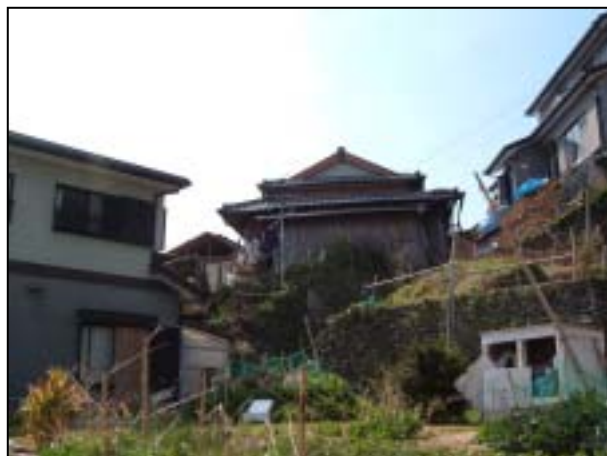
写真 8 . がけ崩れにより損壊した家屋

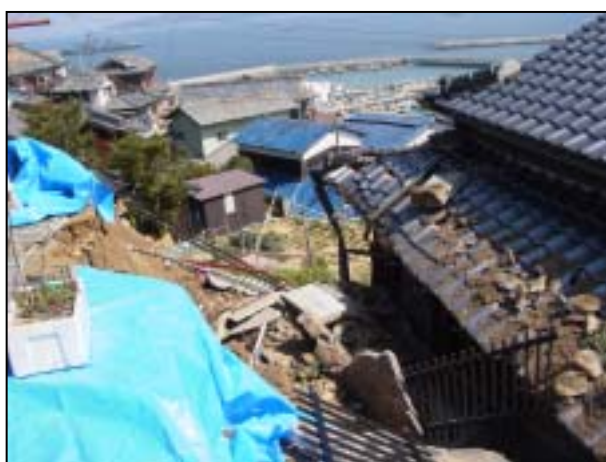
写真 9 . がけ崩れにより損壊した家屋

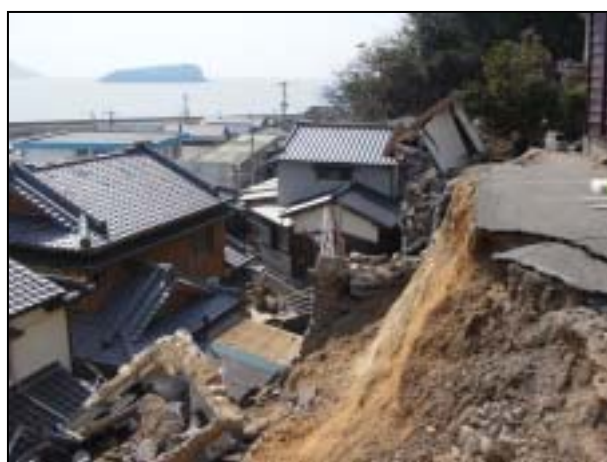
写真 10 . がけ崩れにより損壊した道路

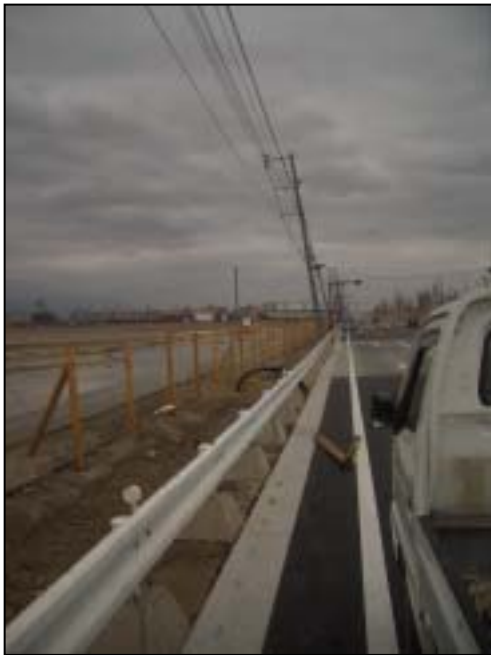
写真 11．道路脇の傾いた電柱

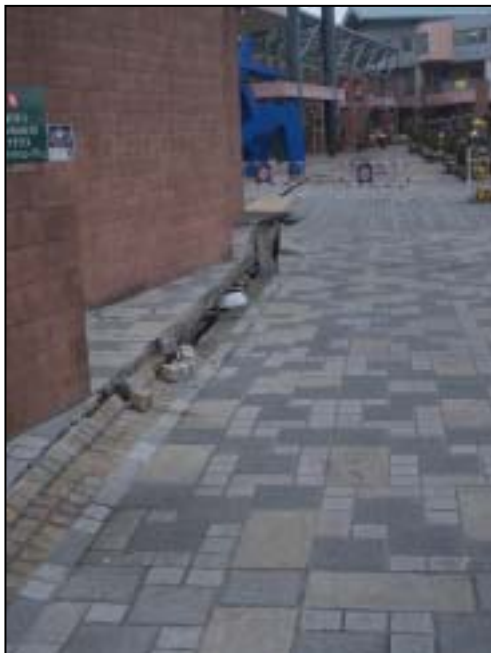
写真 12．20～30cm 陥没した歩道

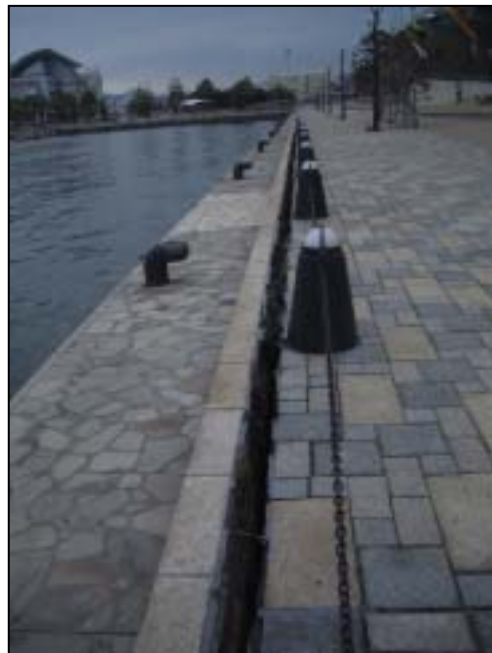
写真 13．約 20cm の亀裂の生じた岸壁

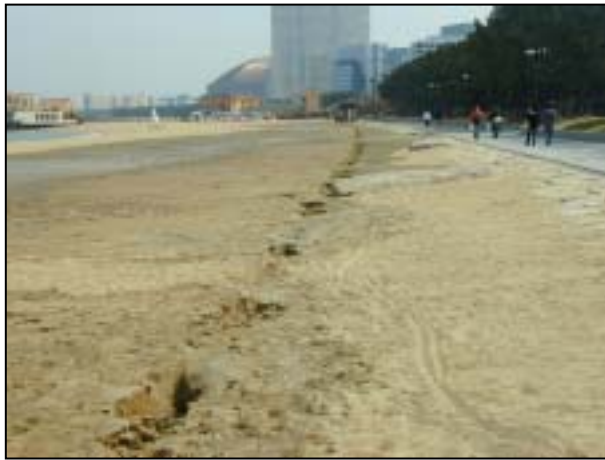
写真 14 .液状化により約 100m 以上に渡り亀裂が生じた砂浜

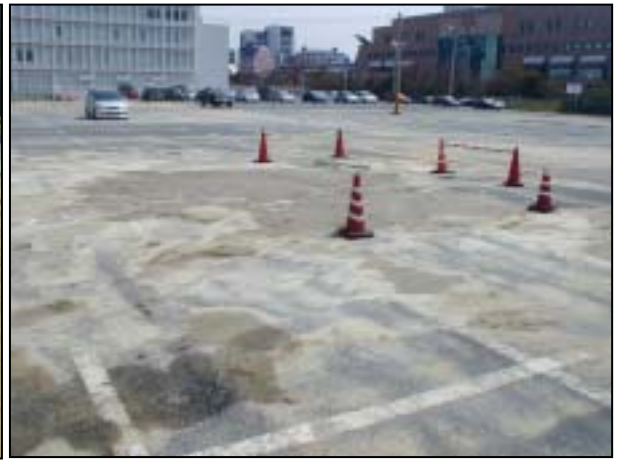
写真 15．液状化により土砂が噴出した跡が見られる駐車場

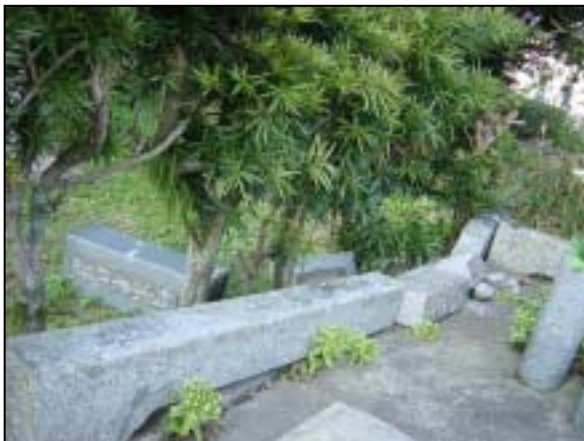
写真 16．大きく倒壊した墓石

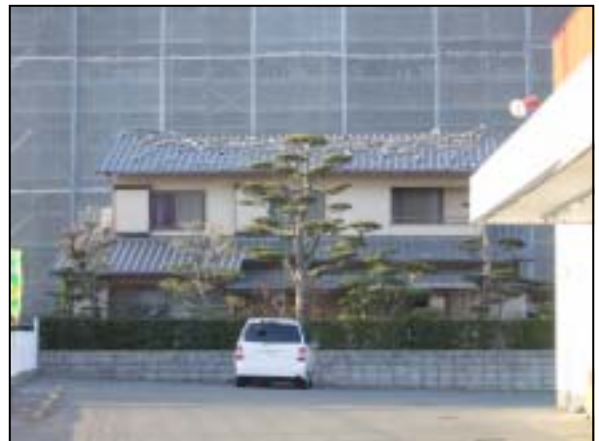
写真 17．瓦の一部が破損した家屋

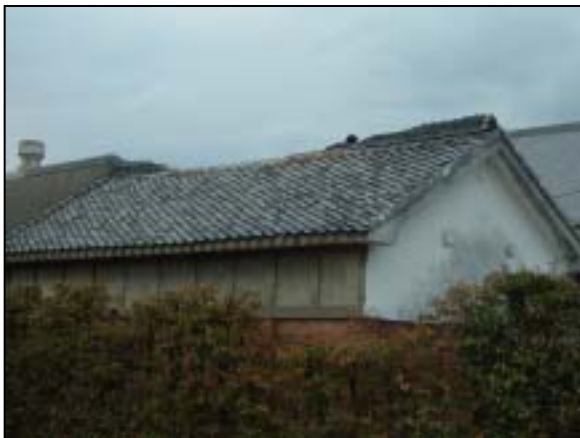
写真 18．瓦の一部が破損した家屋

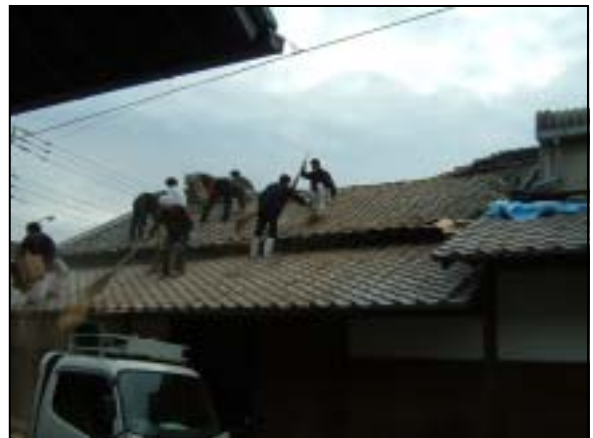
写真 19．瓦の一部が破損した家屋と修復作業の様子
