## （6）現地調査

気象庁本庁、東京管区気象台、長野地方気象台及び新潟地方気象台は、震度 6 弱から震度 5 弱を観測した震度観測点及びその周辺を中心に「気象庁機動調査班（JMA-MOT）」を派遣し、震度観測点の状況及び地震動による被害状況の現地調査を実施した。また、この調査を補足するため、気象庁地震津波監視課松代地震観測所が地震動による被害状況及び地表面象の追加調査を行なった。

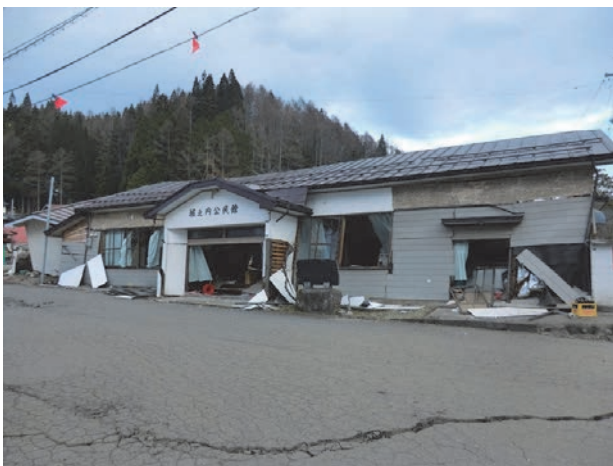
震度 5 強を観測した白馬村北城震度観測点から南に約 5 km 離れた神城堀之内地区で家屋等の倒壊が目立った。また、路傍の地蔵像の倒壊が見られた。

写真 1 公民館の損壊（白馬村神城堀之内）

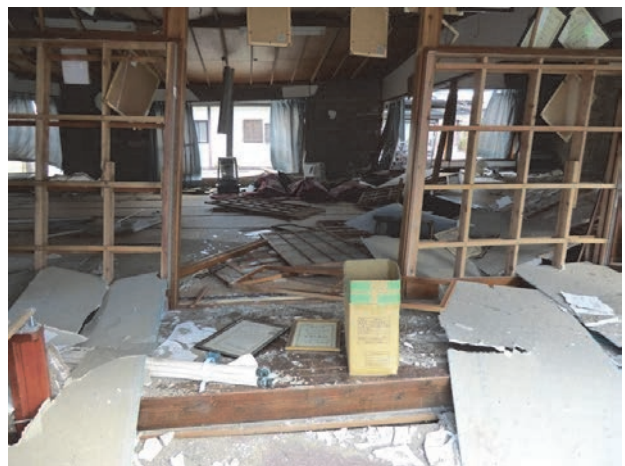
写真 2 公民館屋内の状況（白馬村神城堀之内）

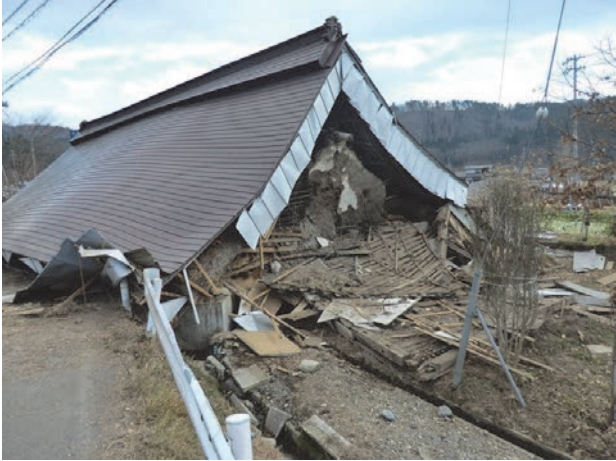
写真 3 家屋の倒壊（白馬村神城堀之内）

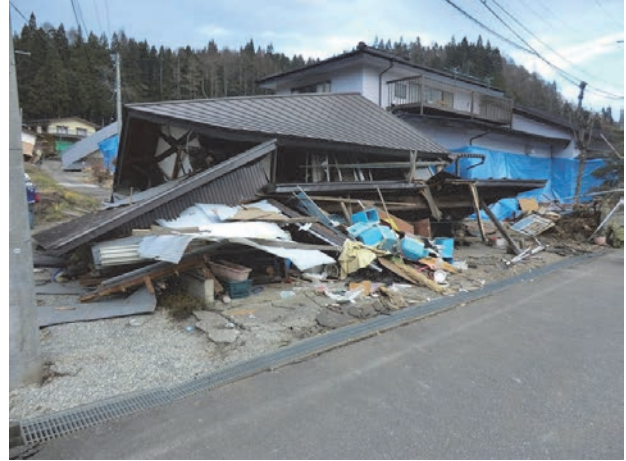
写真 4 家屋の倒壊（白馬村神城堀之内）

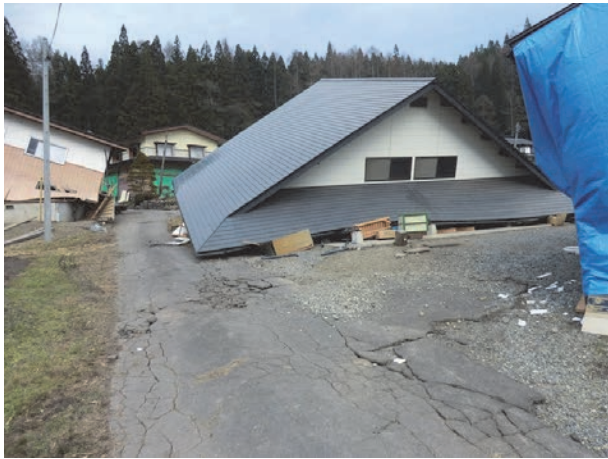
写真 5 家屋の倒壊（白馬村神城堀之内）

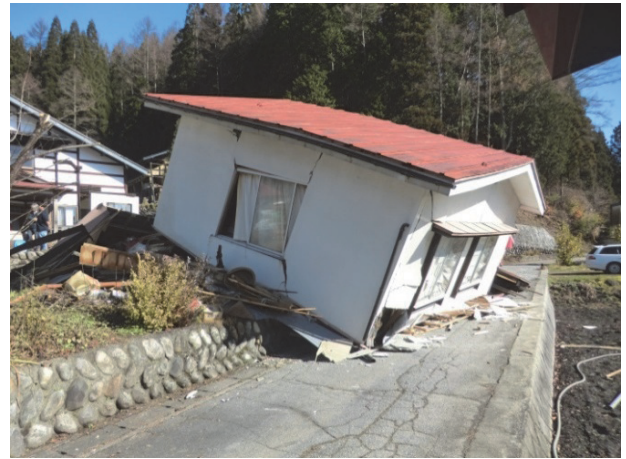
写真 6 家屋 1 階部分の倒壊  
（白馬村神城堀之内）

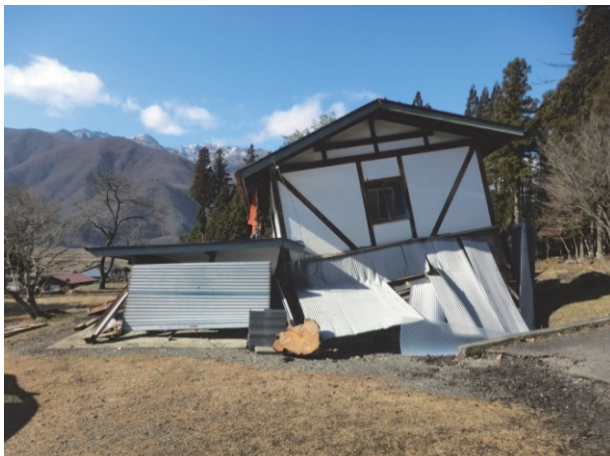
写真 7 家屋 1 階部分の倒壊  
（白馬村神城堀之内）

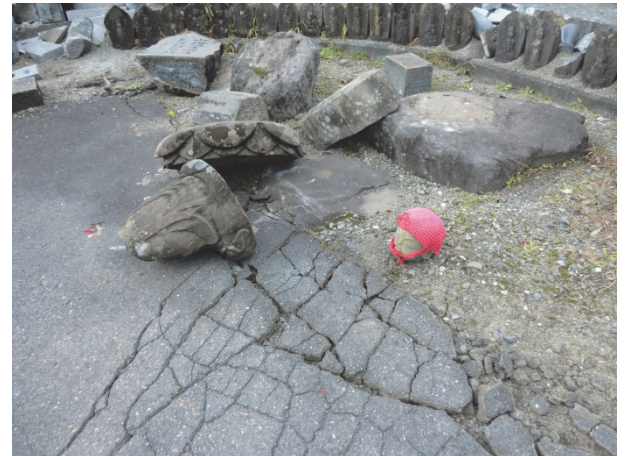
写真 8 地蔵像の倒壊（白馬村神城堀之内）

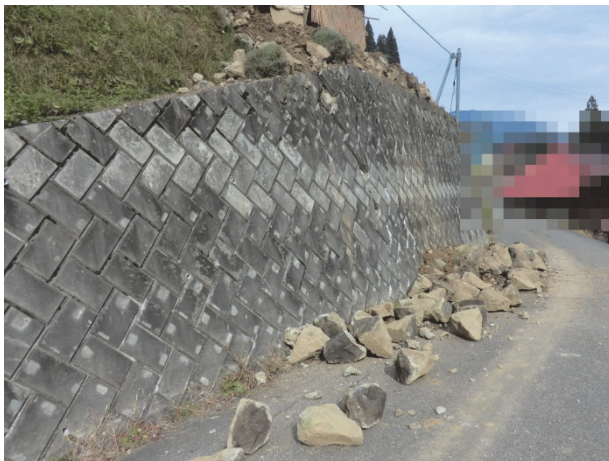
震度 6 弱を観測した小谷村中小谷震度観測点から北東に約 8 km 離れた真木地区で石垣上部斜面からの落石、家屋の壁の剥離、道路脇石垣の損壊、納屋の壁の剥離が見られた。

写真 9 石垣上部斜面からの落石（小谷村真木）

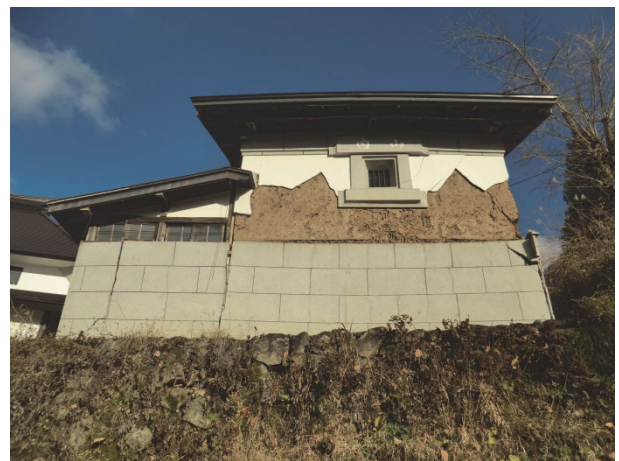
写真 10 家屋の壁の剥離（小谷村真木）

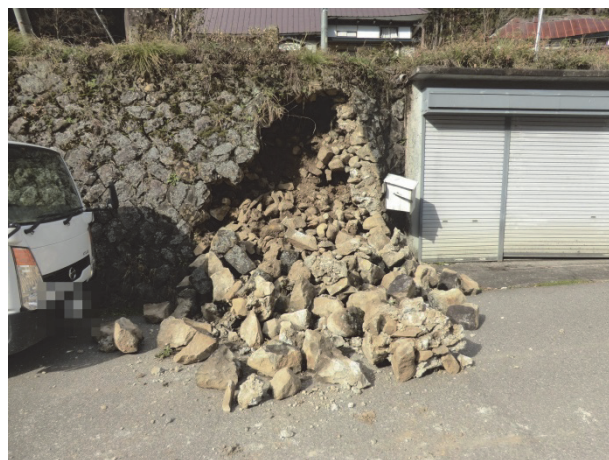
写真 11 道路脇石垣の損壊（小谷村真木）

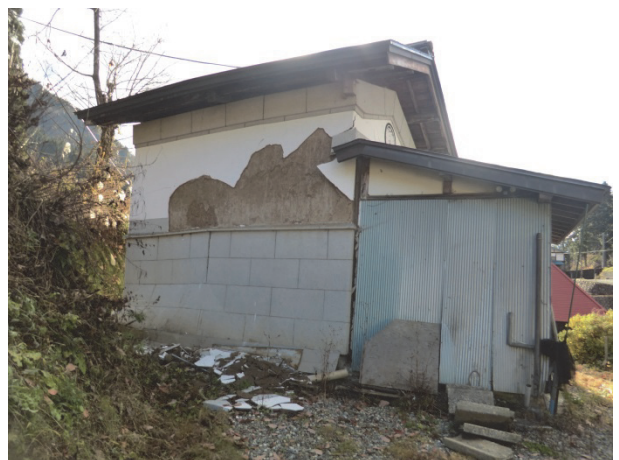
写真 12 納屋の壁の剥離（小谷村真木）

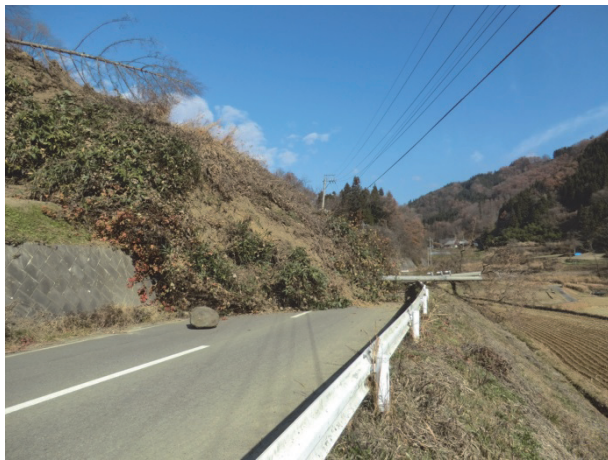
震度 6 弱を観測した長野市戸隠震度観測点から南西に約 1.5km 離れた戸隠豊岡地区で道路への土砂崩れや山崩れがあった。

写真 13 道路を塞いだ土砂崩れ  
（長野市戸隠豊岡）

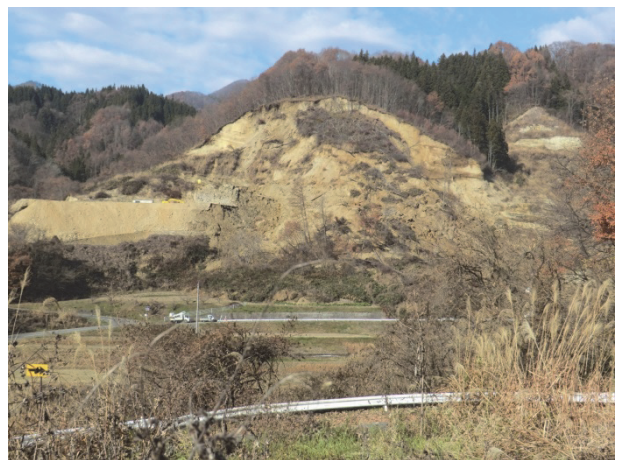
写真 14 山崩れ（長野市戸隠豊岡）

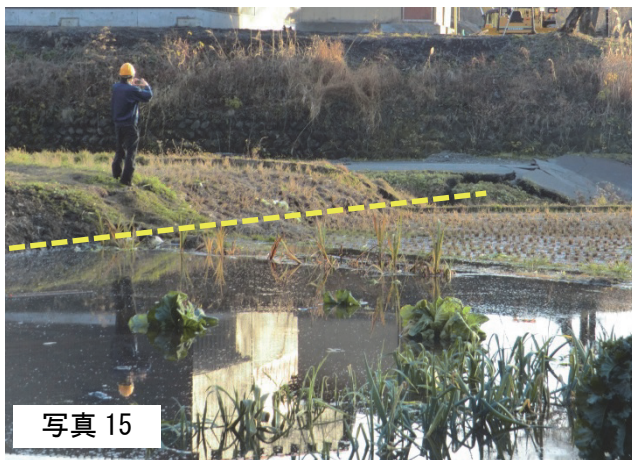
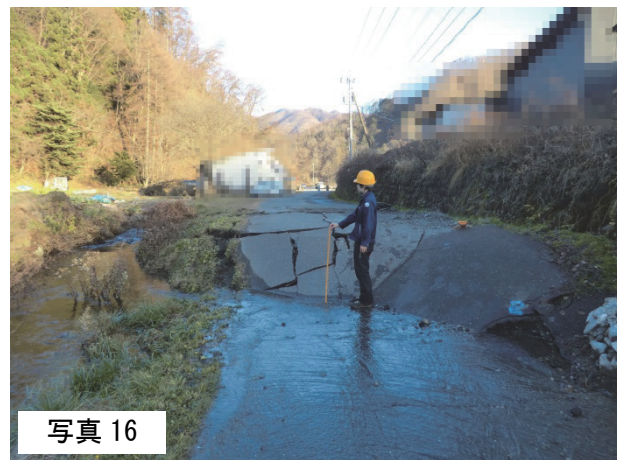
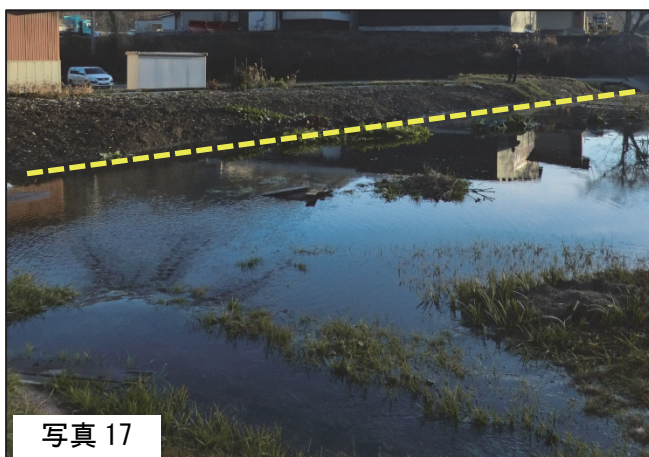
松代地震観測所が白馬村内の調査を実施した結果、白馬村塩島地区では道路や小川を横断した断層を確認した。断層の走向は北北東-南南西で、変位は東上がりで最大 80cm 程度だった。なお、大学等の調査でも震源地付近で地表断層の出現が確認されている。

写真 15~17 道路、小川を横断し、田、畑まで延びる断層（白馬村塩島、断層を破線で示す）

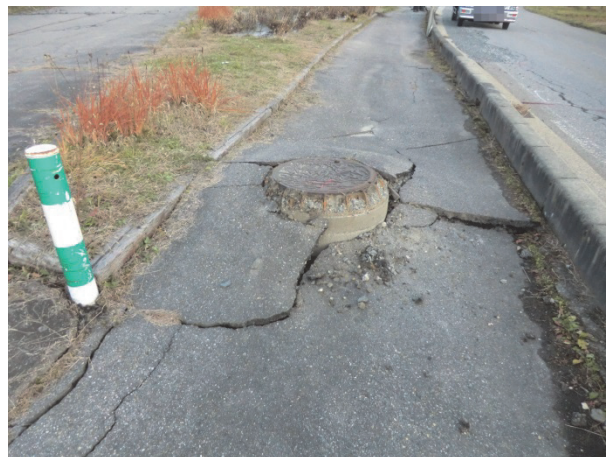
白馬村神城堀之内地区の県道 33 号線で、液状化によりマンホールが浮き上がっているのを確認した。

写真 18 液状化により飛び出したマンホール  
（白马村神城堀之内県道 33 号線）
