(7) 現地調査

エ. 地震動による被害状況調査結果

・ 村上市府屋*（震度6強）周辺の被害状況

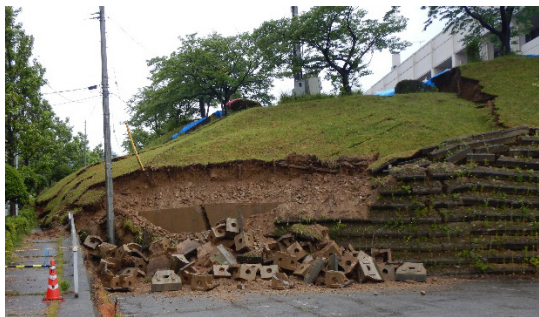
震度6強を観測した震度観測点（村上市府屋*）周辺では、のり面の一部崩壊（写真1）、塀の損壊（写真2）、屋根瓦の崩落（写真3）、駐輪場の倒壊（写真4）、道路の損傷（写真5）などが認められ、概ね気象庁震度階級関連解説表と整合していた。また、震度6弱および震度5強を観測した震度観測点（鶴岡市温海川、鶴岡市温海*、鶴岡市道田町*）周辺では、外観からの被害は認められなかったが、聞き取り調査によると「立っていることが困難」「冷蔵庫が多少ずり動いた」「柵の本がほとんど落ちた」などの証言があった。

写真1 のり面の一部崩壊

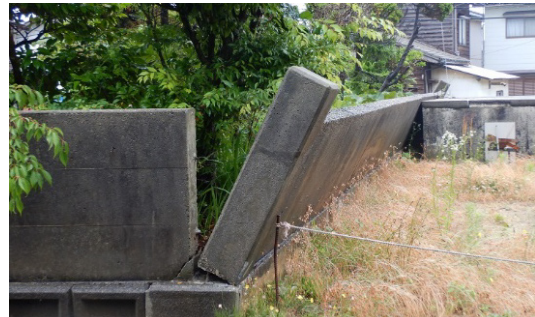
写真2 塀の損壊

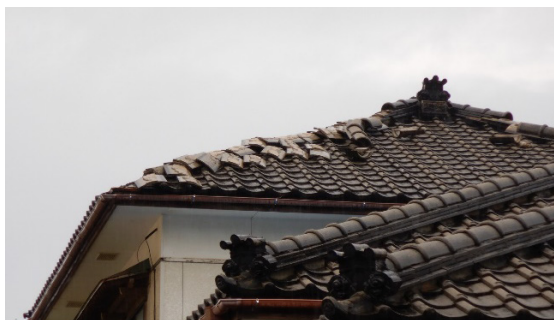
写真3 屋根瓦の崩落

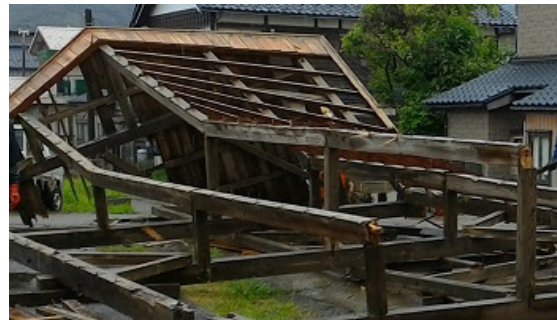
写真4 駐輪場の倒壊

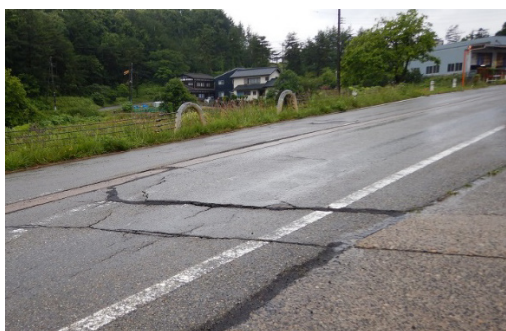
写真5 道路の損傷
