津波の高さと被害との関係

(平成23年東北地方太平洋沖地震の事例より)

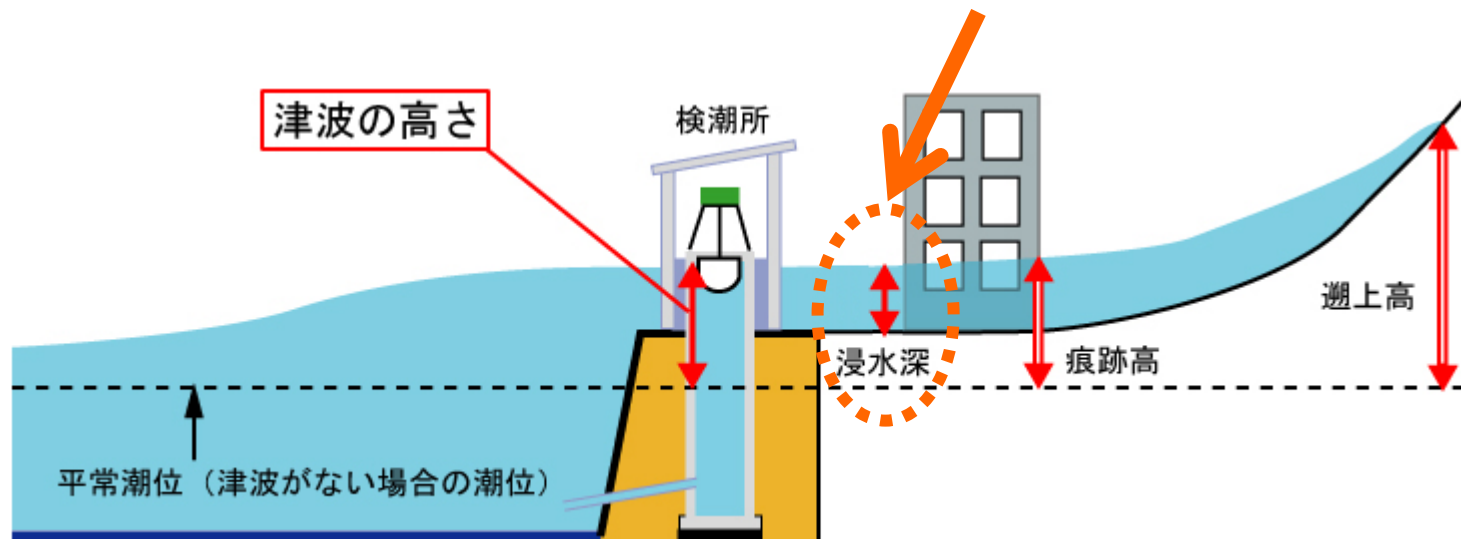
首藤(1993)より

浸水深2m、4m、8m程度を境に被害の様相が異なると考えられる。

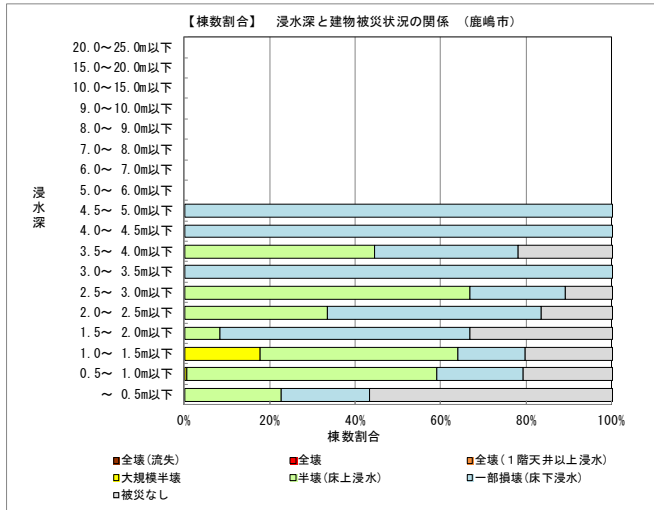
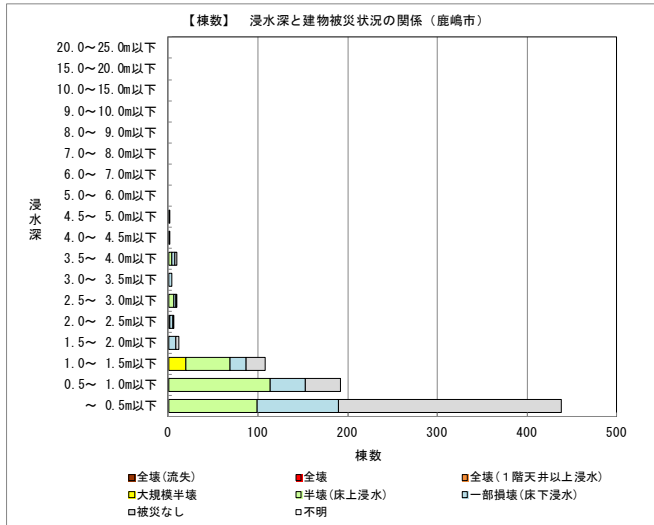
■鹿嶋市

沿岸での津波の高さ 3.7m*

沿岸での津波の高さ3m以上では、居住区まで津波が遡上し、床上・床下浸水の発生が多い。浸水深1m以上で大規模半壊が20件程度みられる(鹿嶋町)。

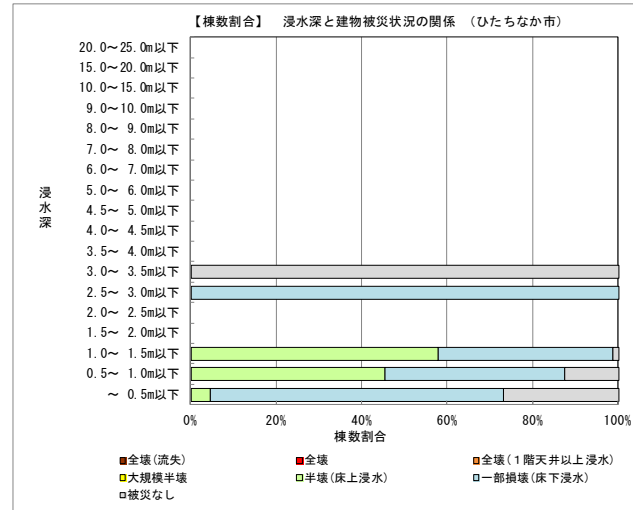
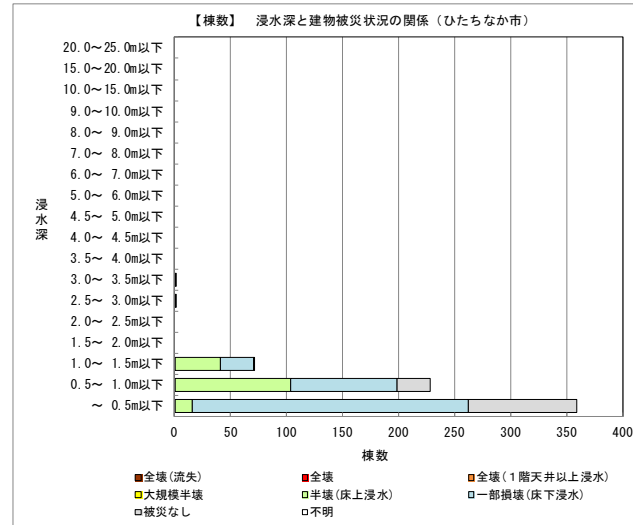
■ひたちなか市

沿岸での津波の高さ 3.8m*

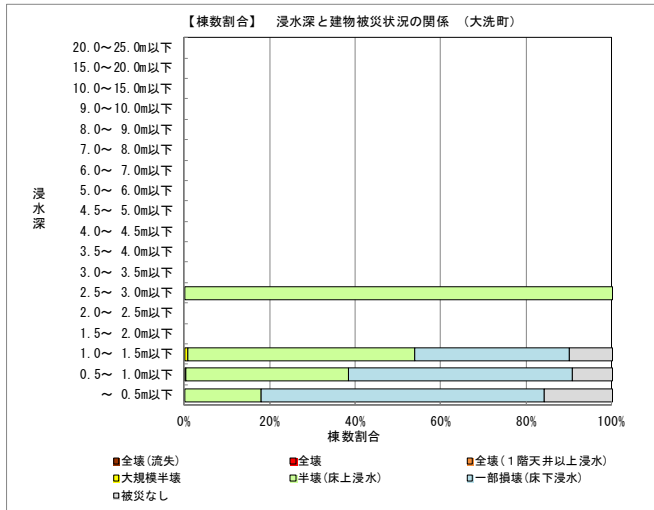
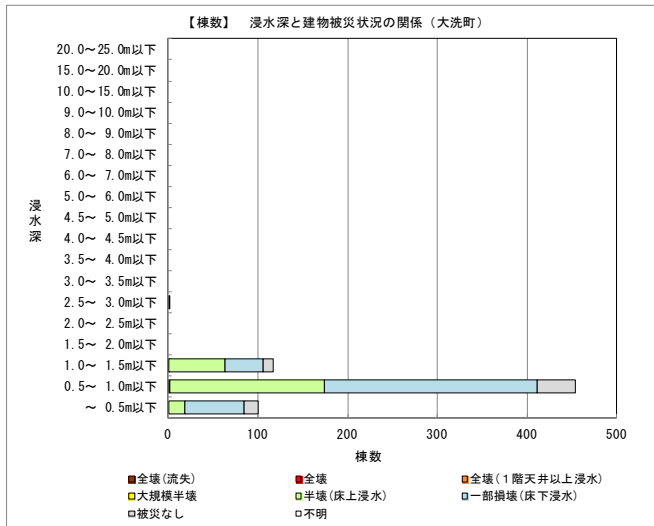
■大洗町

沿岸での津波の高さ 5.0m*

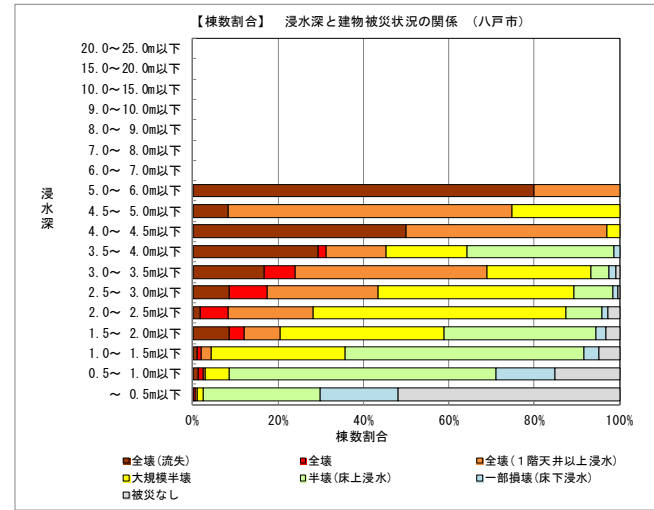
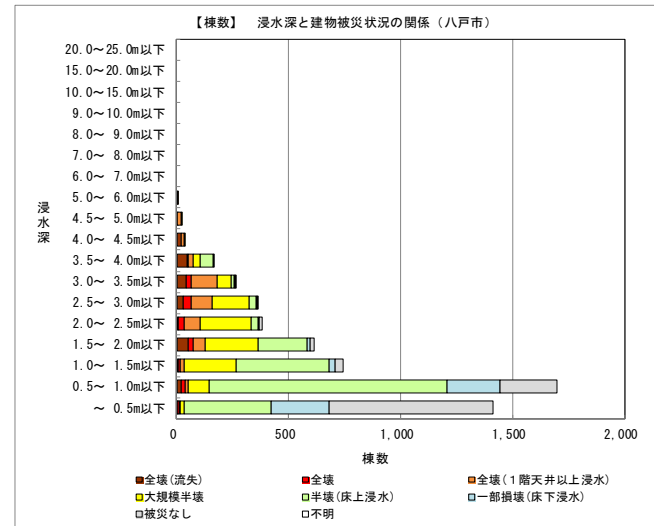
■八戸市

沿岸での津波の高さ 6.2m*

沿岸での津波の高さ6m以上では、居住区での浸水深2m以上となる棟数が増加し、住家流失+全壊の割合、棟数とも多くなる(八戸市)。

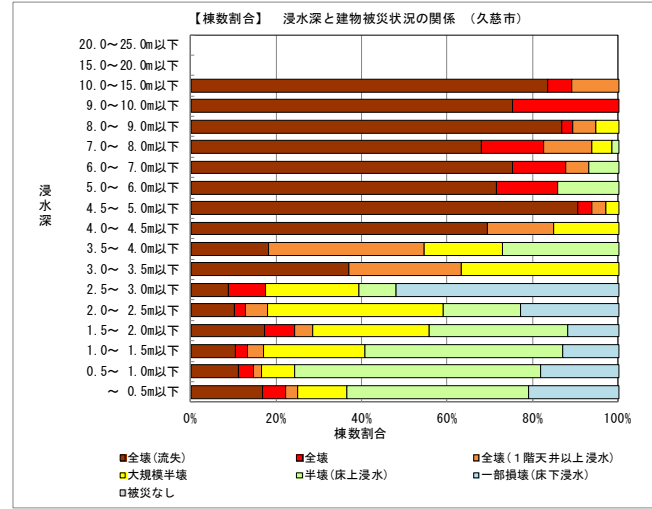
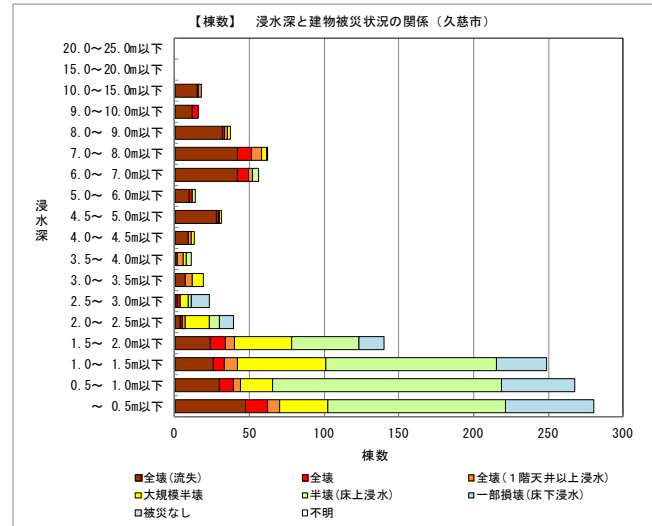
■久慈市

沿岸での津波の高さ 8.6m*

沿岸での津波の高さ6m以上では、居住区での浸水深2m以上となる棟数が増加し、全壊の割合、棟数とも多くなる(旭市)。沿岸での津波の高さ8m以上では、浸水深4m以上の棟数が増加し、住家流出+全壊の割合、棟数とも多くなる(久慈市)。

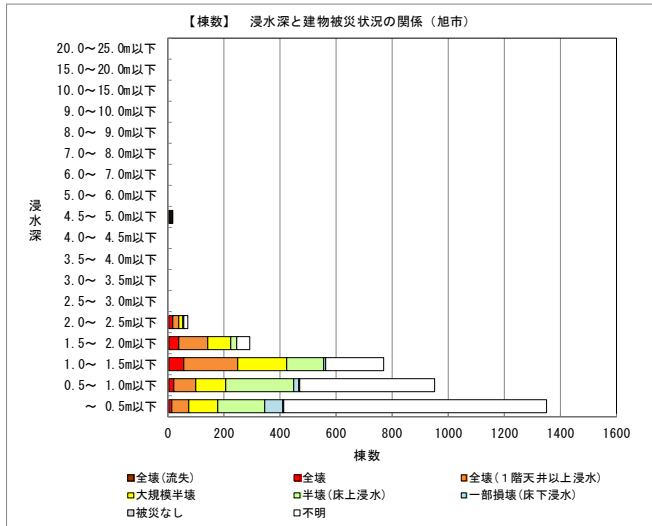
■旭市

沿岸での津波の高さ 6.4m*

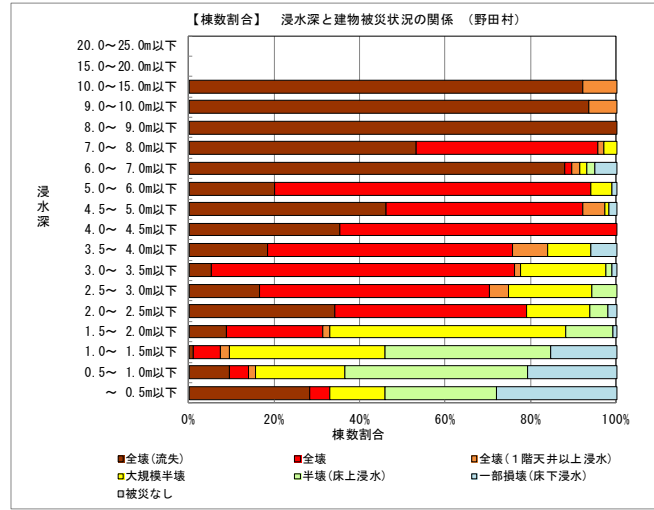
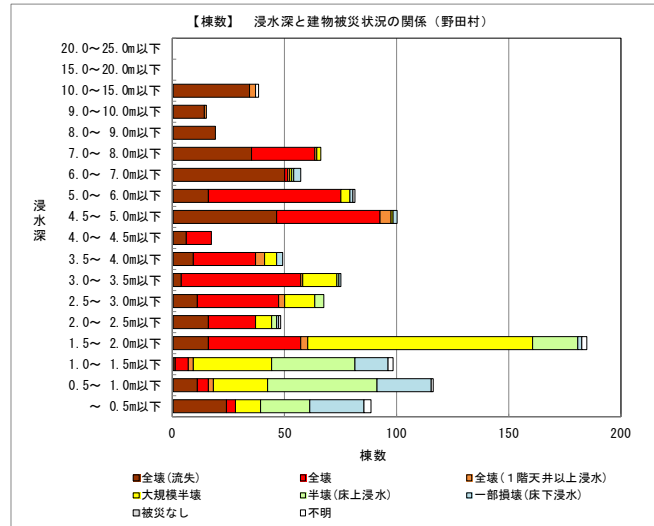
■野田村

沿岸での津波の高さ 8.6m*

沿岸での津波の高さ8m以上では、浸水深4m以上の棟数が増加し、住家流失+全壊の割合、棟数とも多くなる。

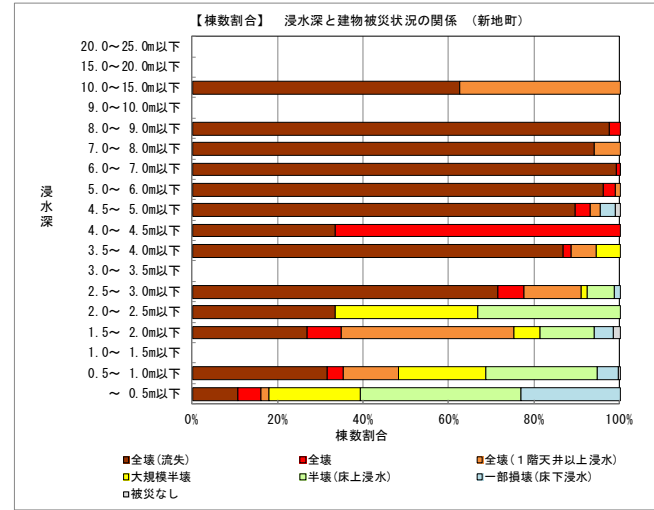
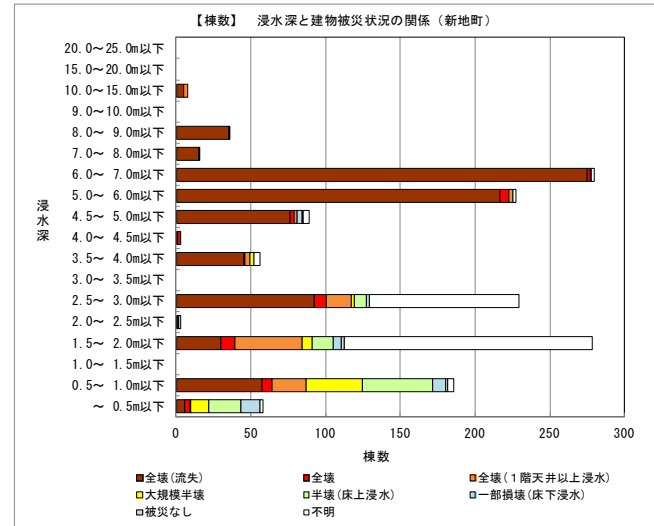
■新地町

沿岸での津波の高さ 8.9m*

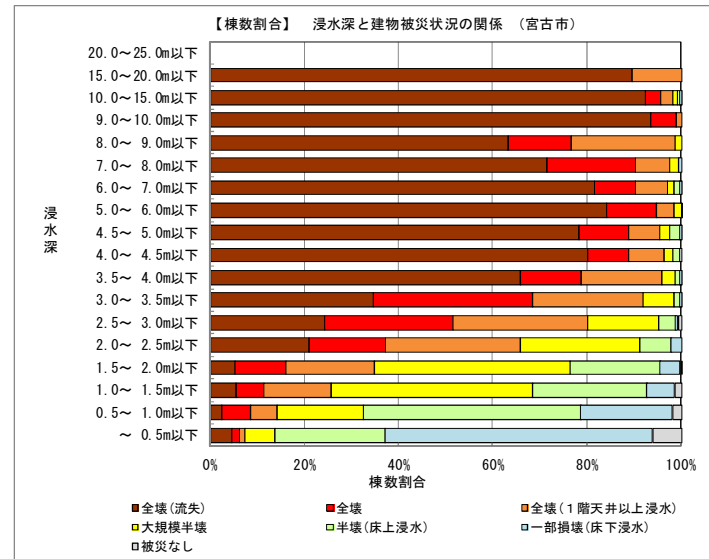
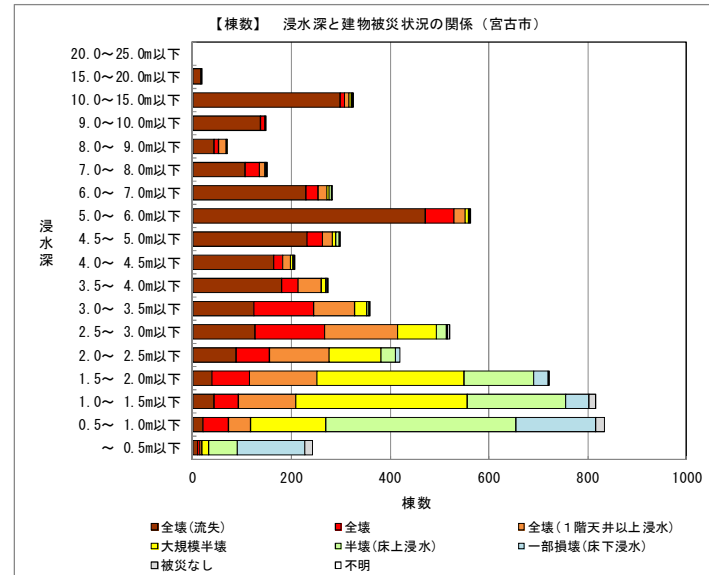
■宮古市

沿岸での津波の高さ 9.3m*

沿岸での津波の高さ 8 m以上では、浸水深 4 m以上の棟数が増加し、住家流出+全壊の割合、棟数とも多くなる。
