現地災害調査報告

令和4年8月15日に秋田県由利本荘市で発生した突風について

令和4年11月11日
秋田地方気象台

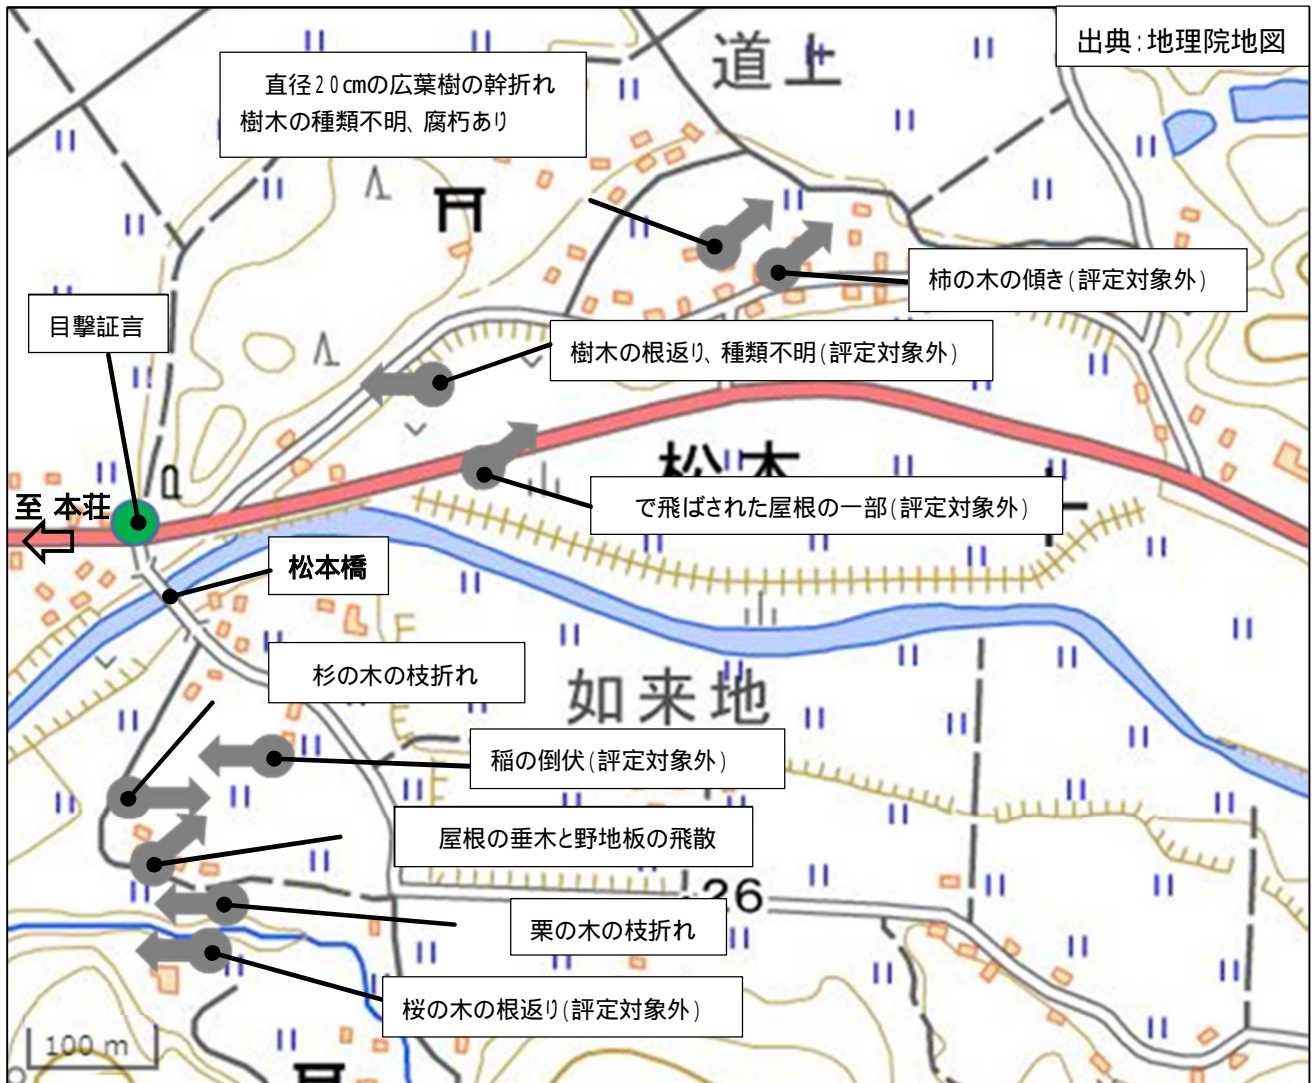
(2) 被害発生地域拡大図

- ・突風発生時に活発な積乱雲が付近を通過中であった。
- ・被害や痕跡は帯状に分布していた。
- ・被害や痕跡から推定した風向は様々な方向であった。

被害範囲の長さは約0.7km、幅は約170mであった。

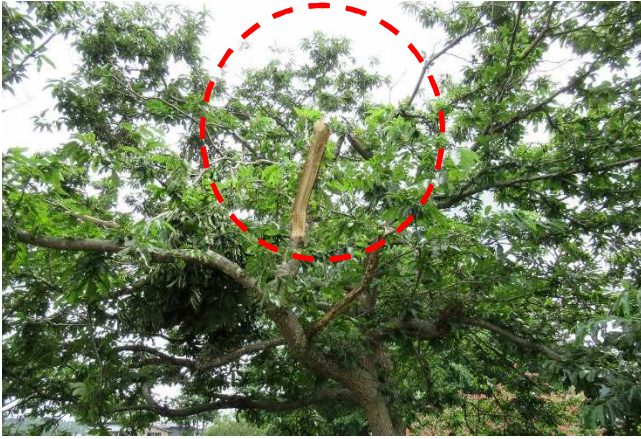
栗の木の枝折れ

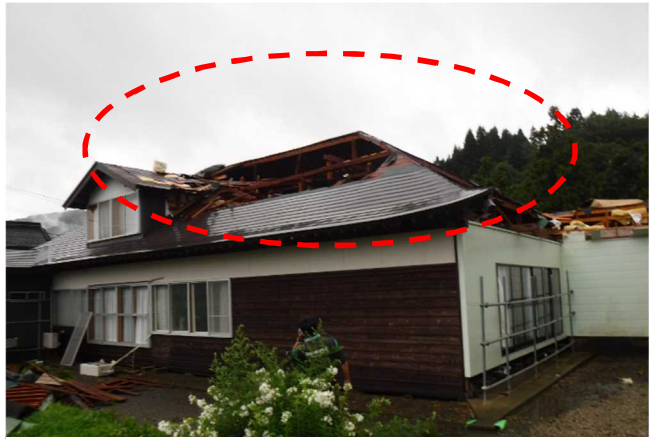
この突風の強さは、風速約50m/sと推定され、日本版改良藤田スケールでJEF1に該当する。

- ・木造住家の屋根が飛散した。

- ・DI: 木造の住宅又は店舗
- ・DOD: 屋根の軒先又は野地板の破損又は飛散

屋根が北東へ飛散した木造住宅(東から撮影)

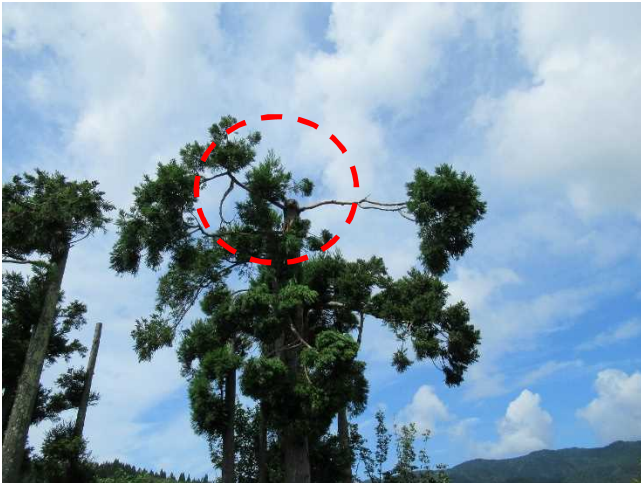
杉の木の枝折れ(南から撮影)

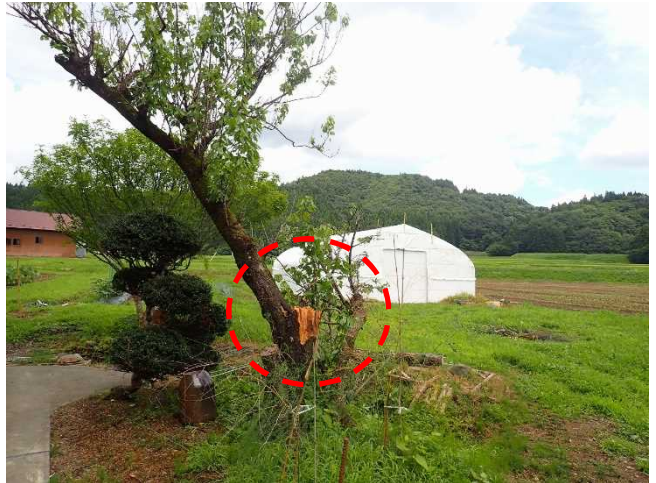
広葉樹の幹折れ
