# 現地災害調査報告

令和7年9月2日に青森県五所川原市で発生した突風について

令和8年6月4日  
青森地方気象台

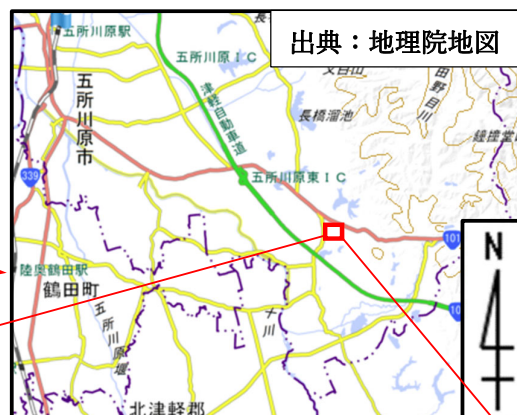
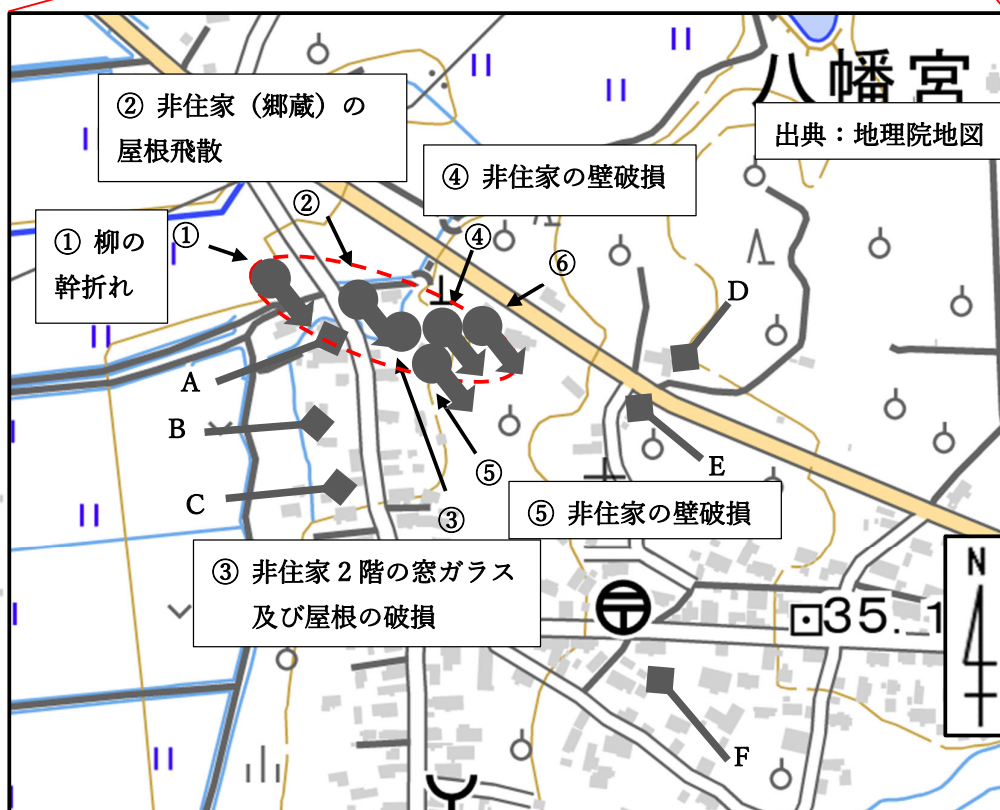
(2) 被害地域拡大図

被害範囲の長さは約0.1km、幅は約10mであった。

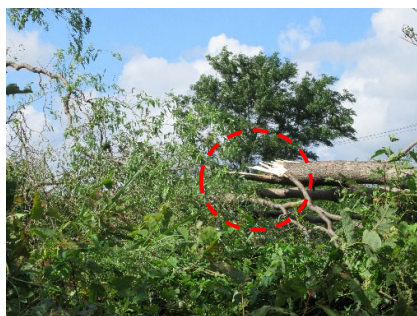
①柳の幹が南東側に折れた(南から撮影)

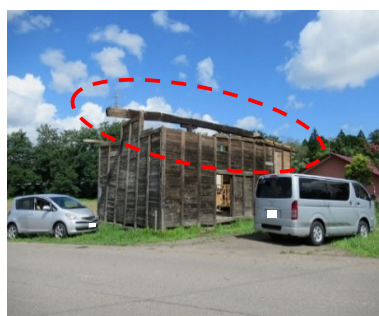
この突風の強さは風速約40m/sと推定され、日本版改良藤田スケールでJEF1に該当する。

・非住家の屋根の飛散

②非住家(郷蔵)の屋根飛散(北西から撮影)

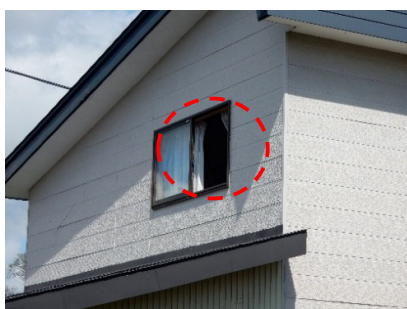
③非住家の2階窓破損(西から撮影)

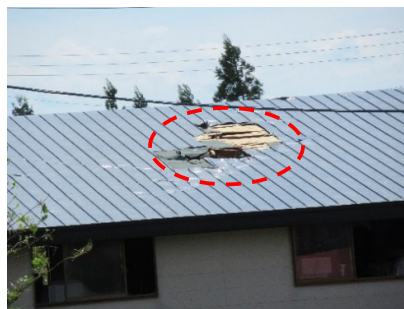
④非住家の2階屋根破損(南から撮影)

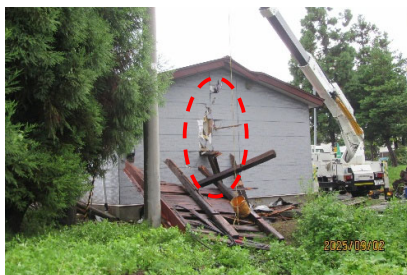
④非住家の壁破損(北西から撮影)

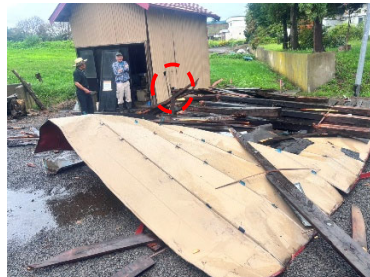
⑤非住家の壁破損(北から撮影)

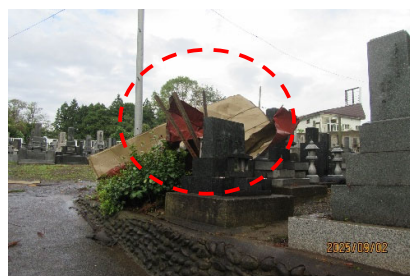
⑥墓地に郷蔵の屋根の一部が飛散(南東から撮影)
