現地災害調査速報

平成23年6月21日に栃木県足利市から
群馬県邑楽郡邑楽町にかけて発生した突風について

平成23年6月24日

宇 都 宮 地 方 気 象 台
前 橋 地 方 気 象 台
東 京 管 区 気 象 台

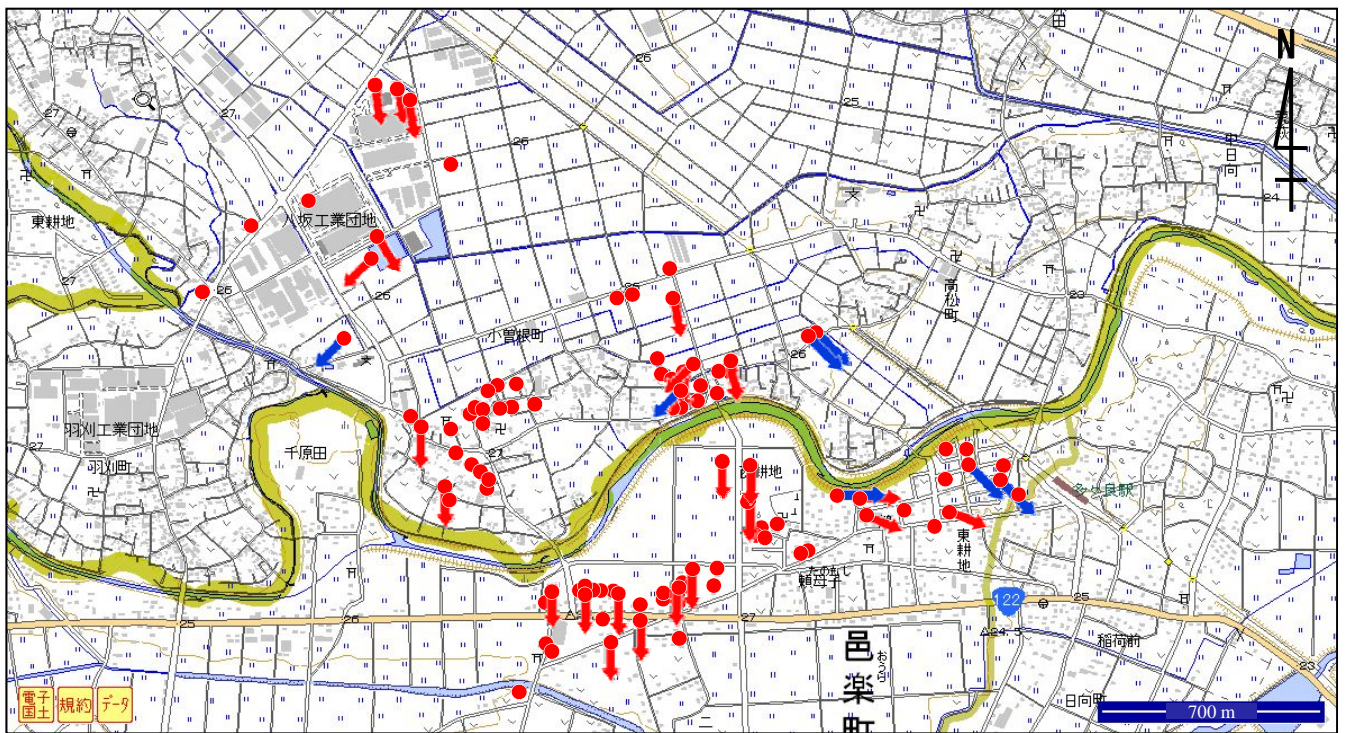
○被害発生地域拡大図

- ① 突風は強雨やひょうを伴っていたという証言があった。
- ② 被害の発生時刻に被害地付近を活発な積乱雲が通過中であった。
- ③ 被害や痕跡から推定した風向分布に発散性がみられた。
- ④ 被害や痕跡は、長さ2.7km、幅1.6kmの面的に分布していた。

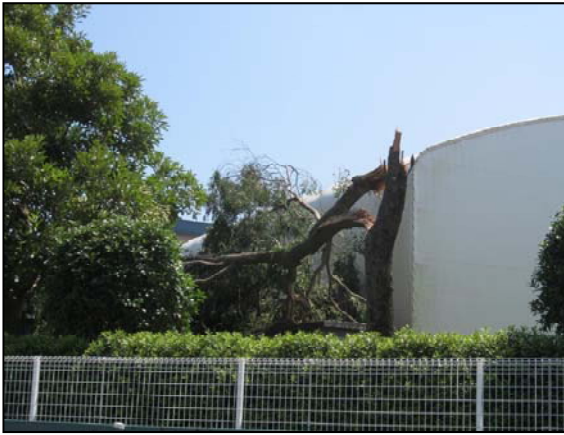
① 幹の折れた樹木（直径約30cm）
（栃木県足利市：北東から撮影）

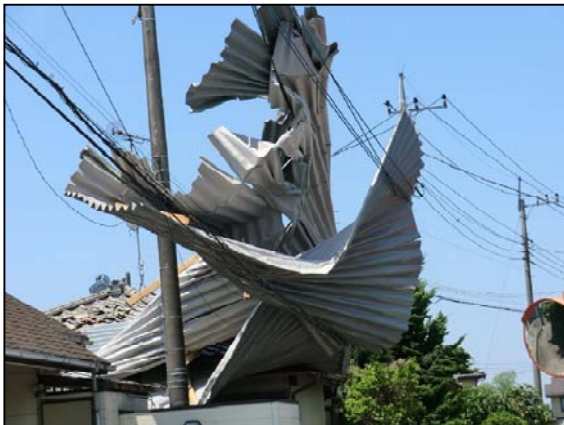
③ 飛ばされて落下した折板屋根
（栃木県足利市：東から撮影）

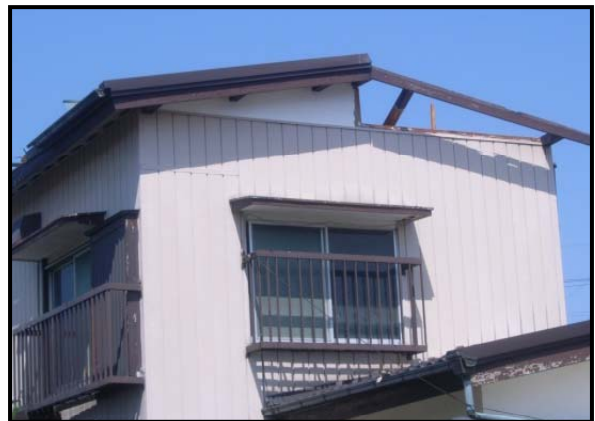
- ① 住家の屋根の損壊が複数みられた。
- ② 複数の住家でテレビアンテナの倒壊があった。
- ③ 複数の樹木の折損がみられた。
- ④ 窓ガラスが風圧により割れたが、周囲の状況からF1の可能性は低いとみられる。

④ 住家屋根の損壊
（群馬県邑楽郡邑楽町：北西から撮影）
