# 現地災害調査速報

平成25年9月16日に埼玉県比企郡滑川町、熊谷市、  
行田市および群馬県太田市で発生した突風について

平成25年9月30日

熊谷地方気象台  
前橋地方気象台  
東京管区気象台

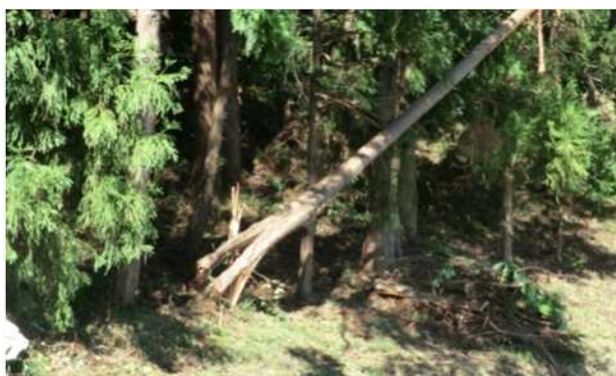
幹折れした樹木  
(埼玉県比企郡滑川町福田)

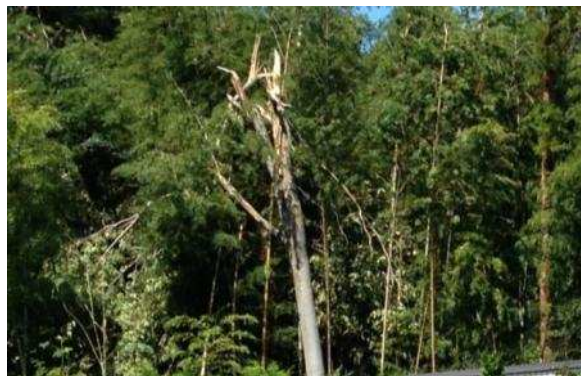
幹折れした樹木  
(埼玉県熊谷市野原)

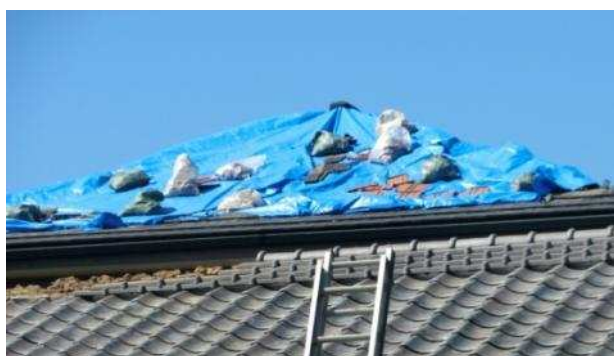
屋根瓦が飛散した住家（修復作業中）  
(埼玉県熊谷市御正新田)

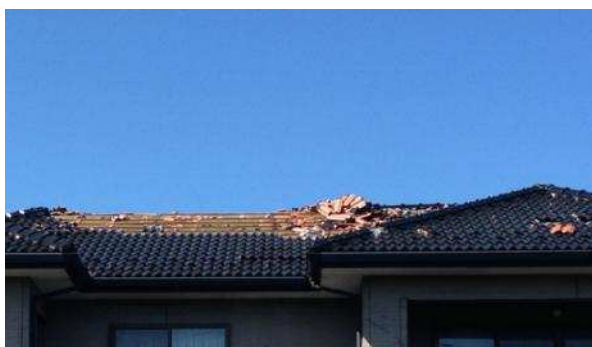
屋根瓦が飛散した住家  
(埼玉県熊谷市御正新田)

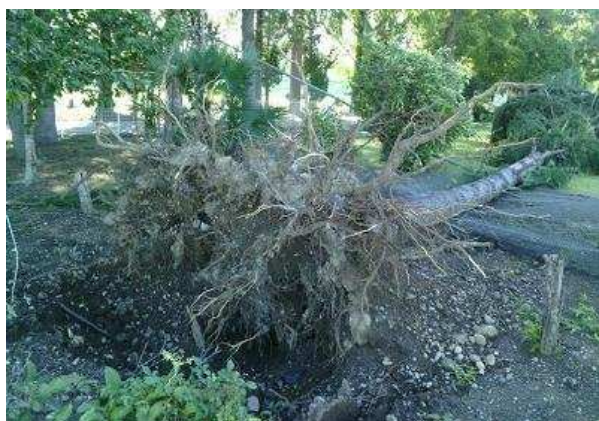
根から倒れた樹木  
(埼玉県熊谷市久保島)

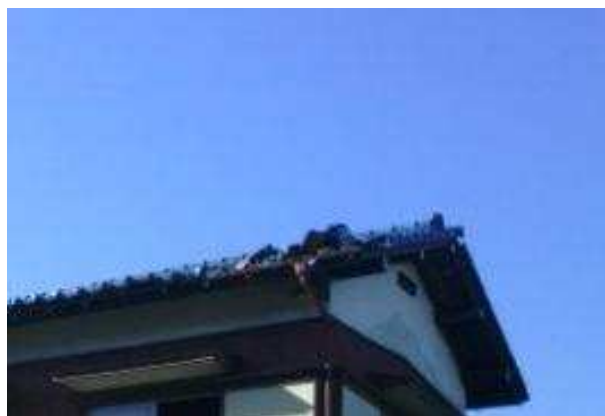
屋根瓦がめくれた住家  
(埼玉県熊谷市東別府)

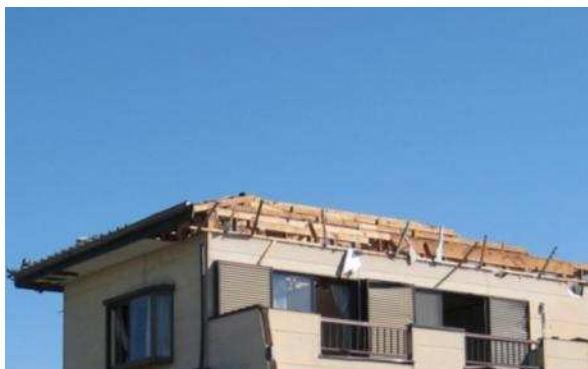
屋根の一部が飛散した住家  
(埼玉県熊谷市四方寺)

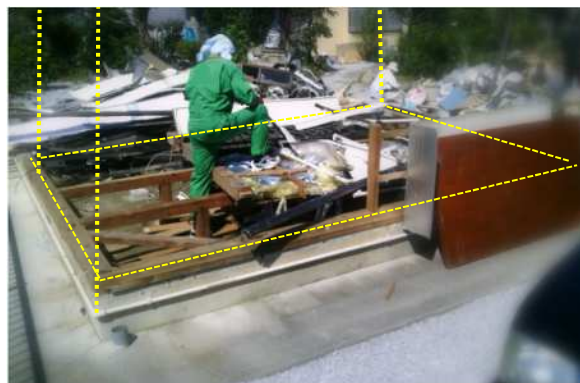
- ・住家の屋根の一部飛散が複数あった。
- ・住家の屋根瓦の飛散が複数あった。
- ・住家の倒壊がありF2の可能性もあるが、周りの状況からF2との特定には至らなかった。

倒壊し、基礎と土台のみとなった住家  
(埼玉県熊谷市西城)

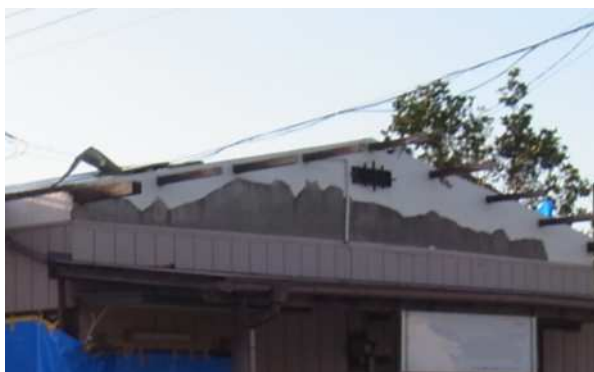
屋根のトタンが飛散した非住家  
(埼玉県熊谷市江波)

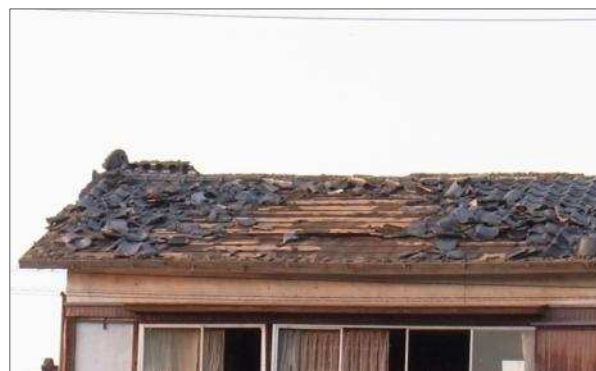
屋根瓦が飛散した住家  
(埼玉県熊谷市八ツ口)

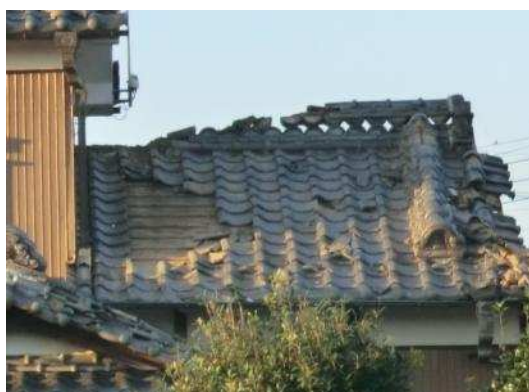
屋根瓦が飛散した住家  
(埼玉県熊谷市妻沼)

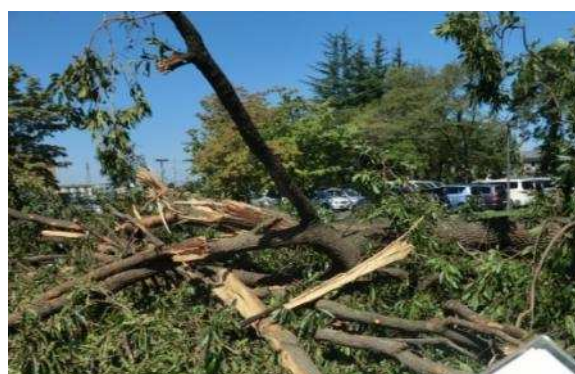
幹折れや根から倒れた樹木  
(群馬県太田市高林西町)

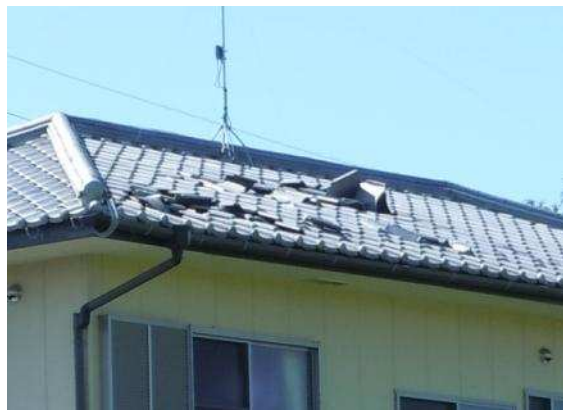
屋根瓦がめくれた住家  
(埼玉県行田市中江袋)

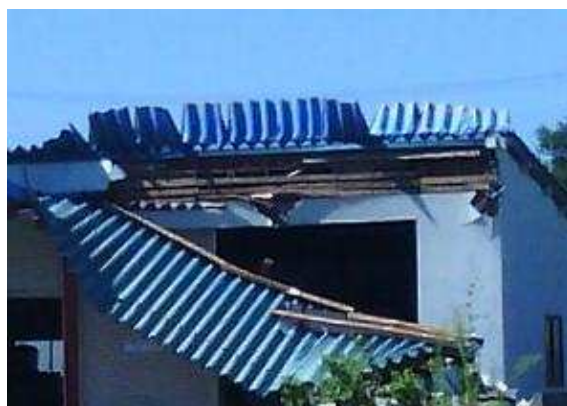
トタン屋根の一部が損壊した車庫  
(埼玉県行田市中江袋)

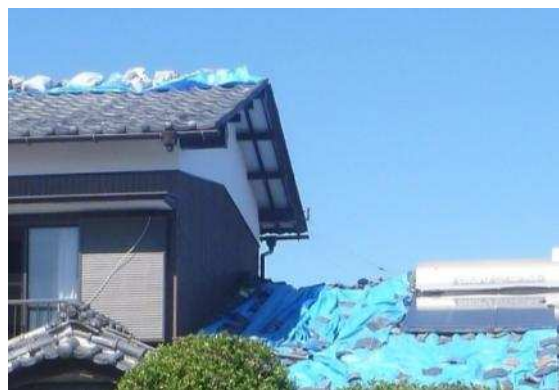
屋根瓦が飛散した住家(修復作業中)  
(埼玉県行田市南河原)

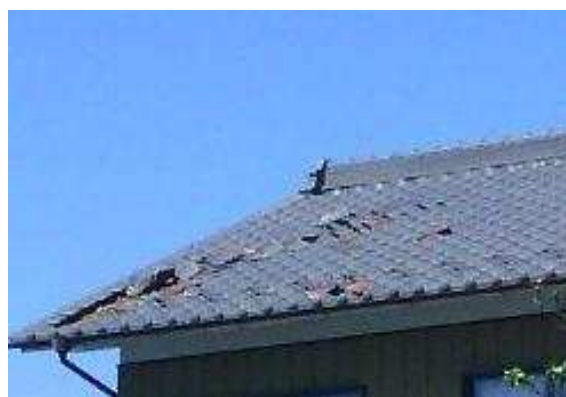
屋根瓦がめくれた住家  
(埼玉県行田市南河原)

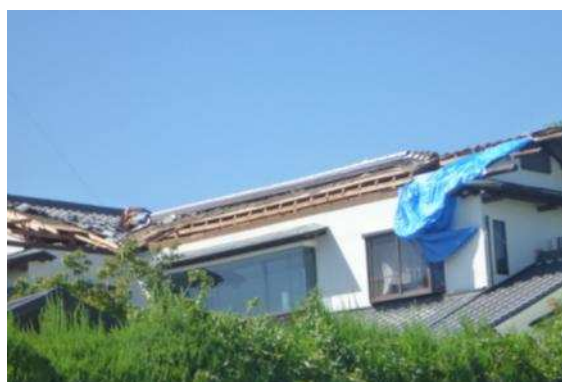
屋根の一部と屋根瓦が飛散した住家  
(埼玉県行田市南河原)

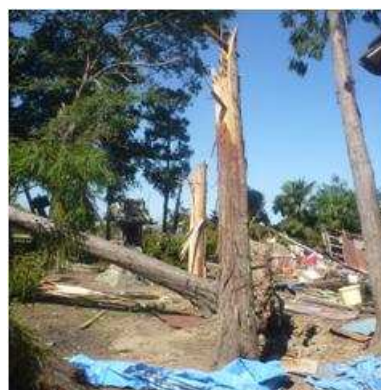
幹折れや根から倒れた樹木  
(埼玉県行田市南河原)

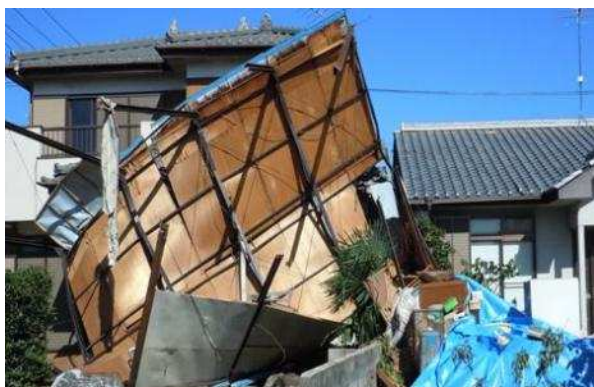
倒壊した物置  
(埼玉県行田市和田)

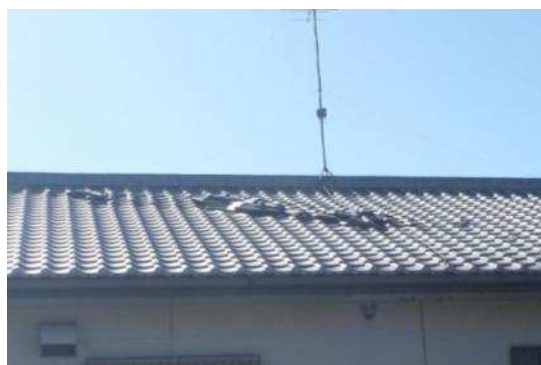
屋根瓦がめくれた住家  
(埼玉県行田市和田)

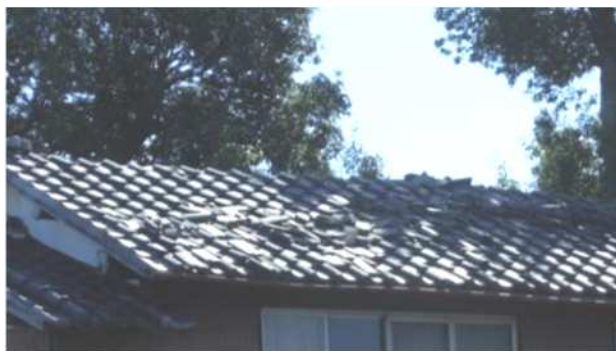
屋根瓦がめくれた住家  
(埼玉県行田市和田)

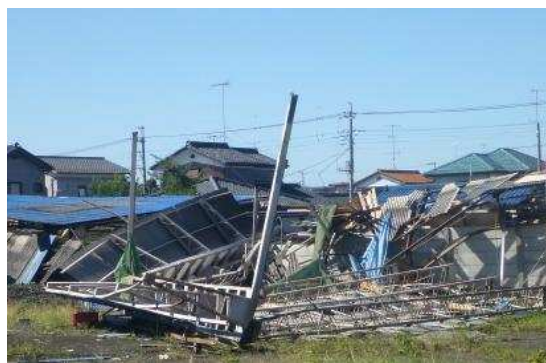
倒壊した資材倉庫  
(埼玉県行田市下池守)

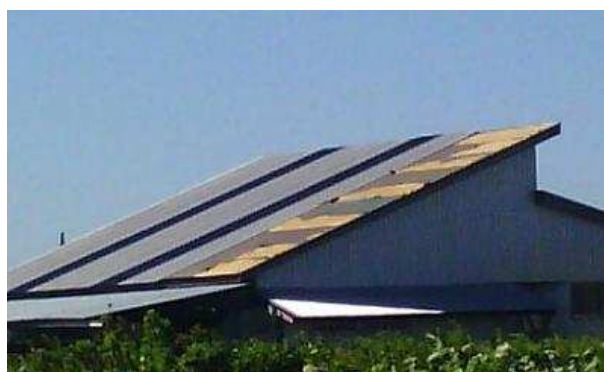
トタン屋根の一部が飛散した非住家  
(埼玉県行田市馬見塚)

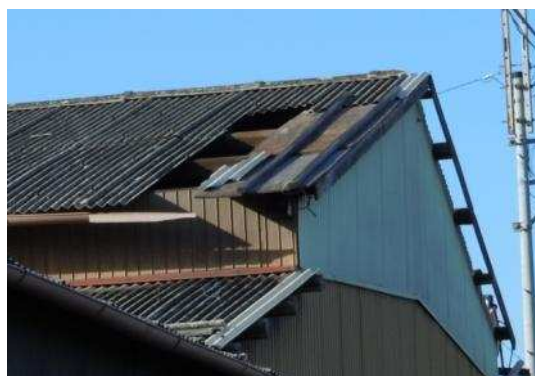
スレート屋根の一部が飛散した  
非住家  
(埼玉県行田市南河原)
