# 現地災害調査速報

平成26年7月27日に群馬県伊勢崎市で発生した突風について

平成26年8月11日

前 橋 地 方 気 象 台  
東 京 管 区 気 象 台

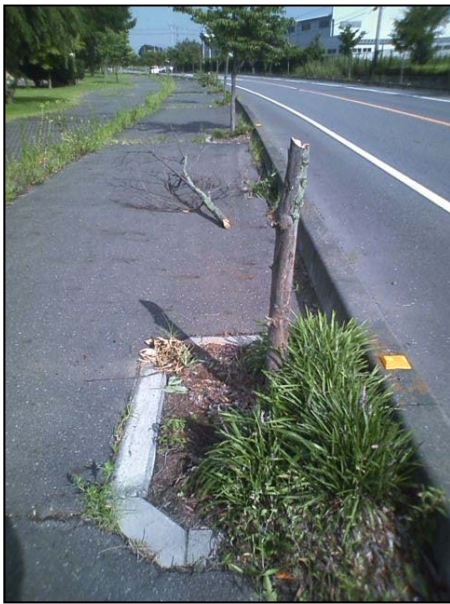
① 幹が折れた樹木  
(伊勢崎市三和町)

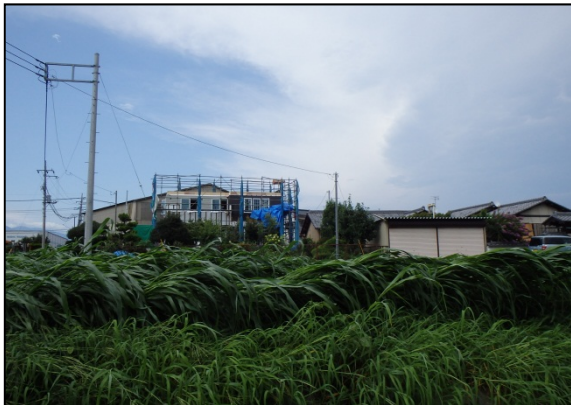
③ 倒伏した農作物（トウモロコシなど）  
(伊勢崎市三和町)

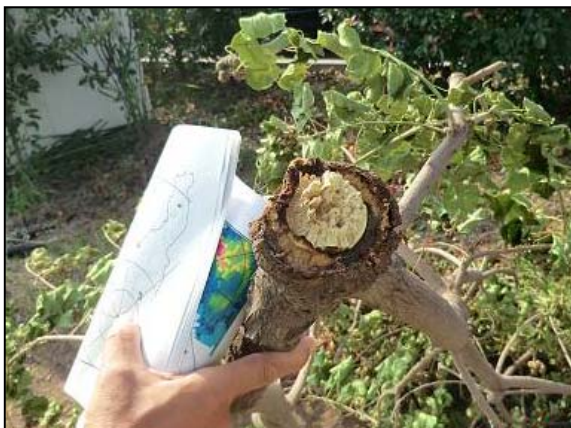
⑤ 幹が折れた樹木  
(伊勢崎市美茂呂町)

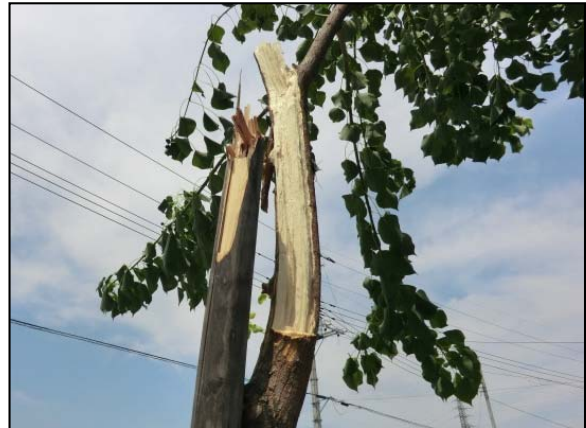
⑥ 幹が折れた樹木  
(伊勢崎市美茂呂町)
