現地災害調査速報

平成27年8月5日に群馬県安中市及び富岡市で発生した突風について

平成27年8月28日

前 橋 地 方 気 象 台
東 京 管 区 気 象 台

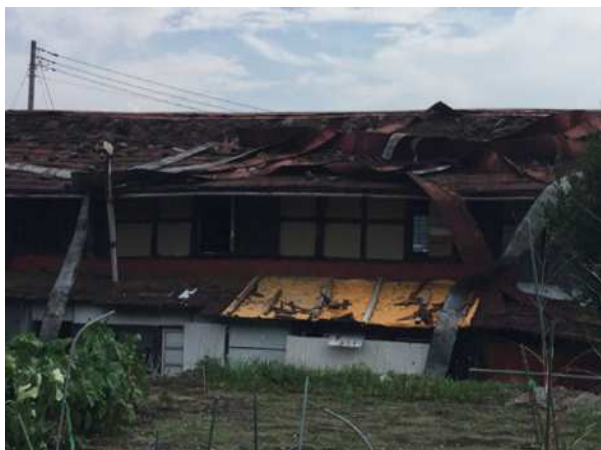
トタン屋根がめくれた住家
(北東から撮影)

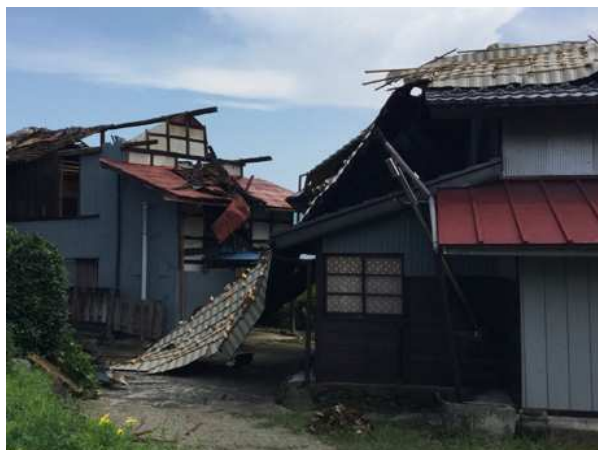
トタン屋根がめくれた住家と物置
(北西から撮影)

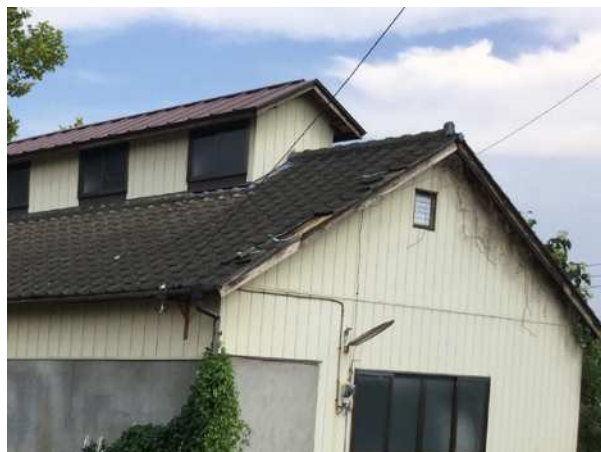
屋根瓦がめくれた倉庫
(北西から撮影)

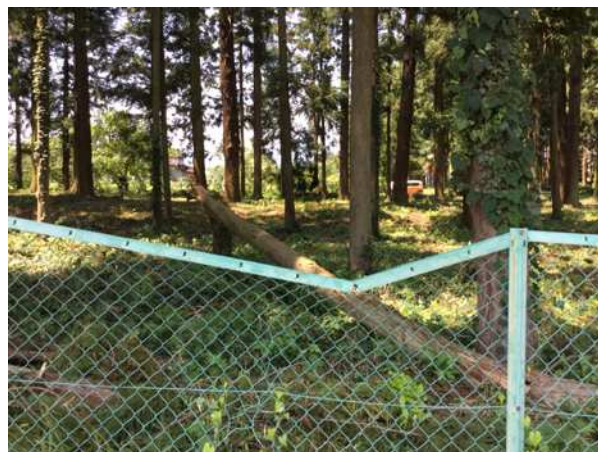
幹が折れた樹木
(北東から撮影)

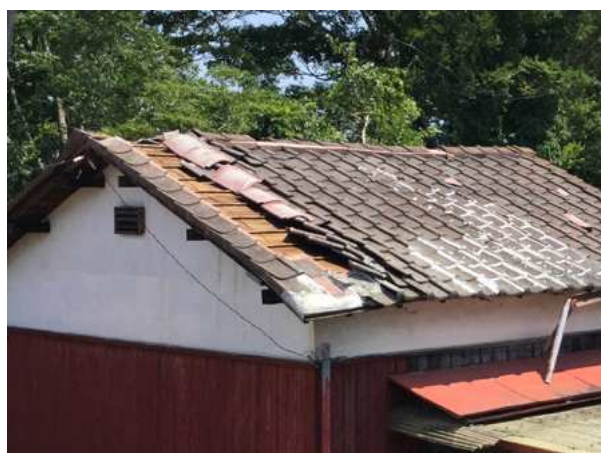
屋根瓦がめくれた住家
(南西から撮影)

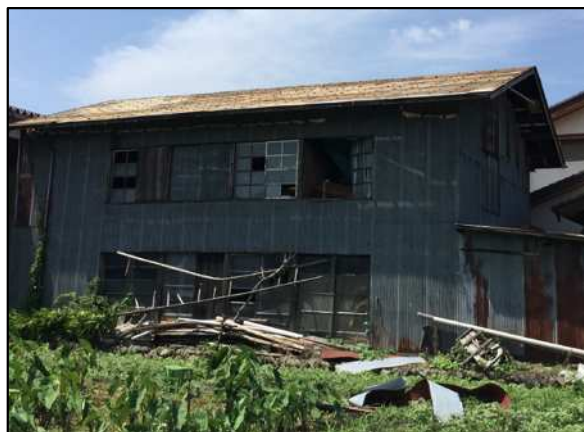
トタン屋根がめくれた非住家
(北東から撮影)

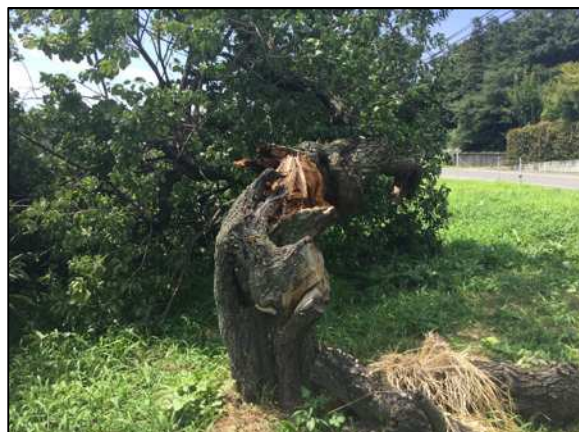
幹が折れた樹木
(南東から撮影)

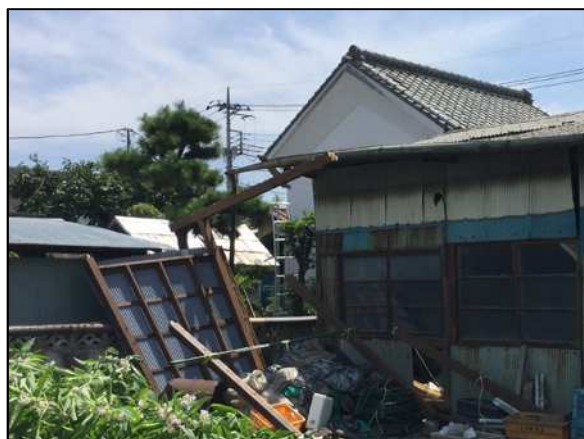
トタン屋根がめくれた非住家
(北西から撮影)

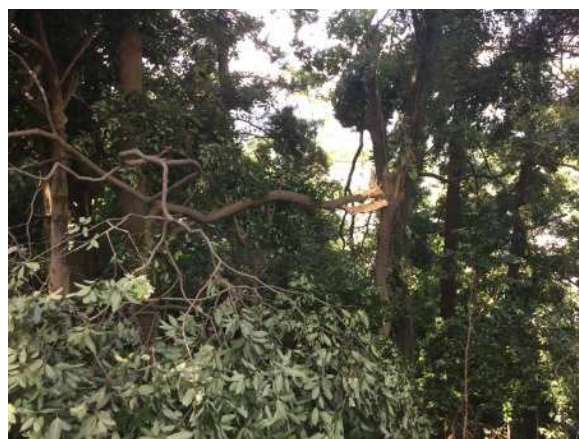
樹木の枝の折損
(南東から撮影)
