現地災害調査速報

平成27年6月15日に群馬県前橋市から伊勢崎市にかけてと渋川市で発生した突風について

平成27年6月24日

前 橋 地 方 気 象 台
東 京 管 区 気 象 台

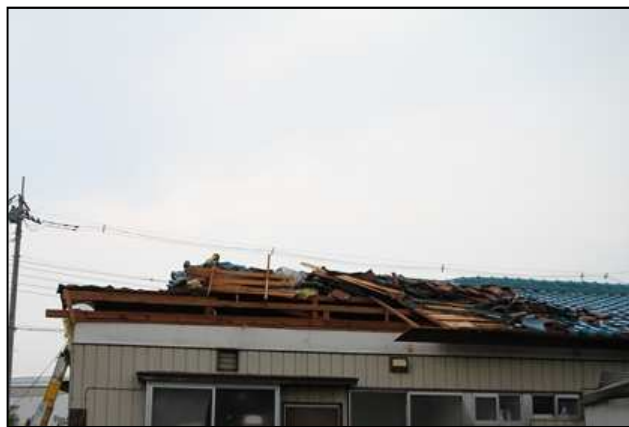
屋根が飛んだ住家（北西から撮影）
伊勢崎市提供

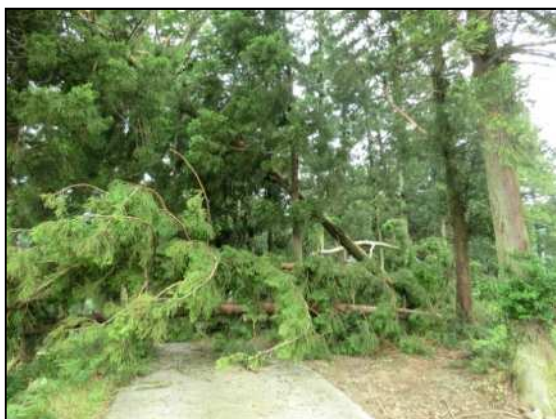
- ・根の浅い樹木の倒木があった。
- ・樹木の枝折れがあった。

根元から倒れた樹木
（北東から撮影）

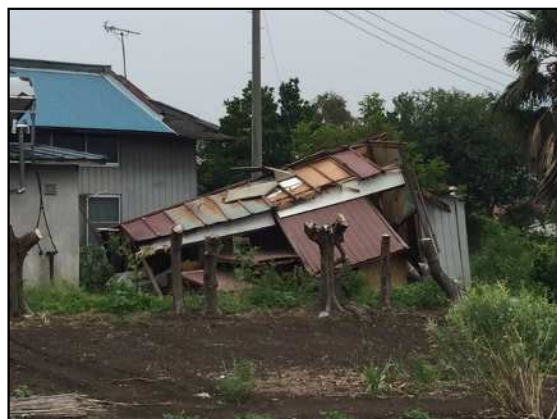
倒壊した物置
（北北東から撮影）

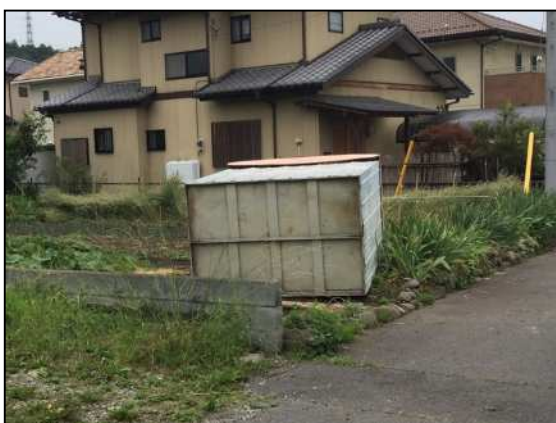
- ・プレハブ小屋の転倒があった。
- ・住家の屋根瓦のめくれがあった。

転倒したプレハブ小屋
（北から撮影）
