# 現地災害調査報告

平成28年7月4日に群馬県伊勢崎市で発生した突風  
について

平成28年7月29日

前 橋 地 方 気 象 台  
東 京 管 区 気 象 台

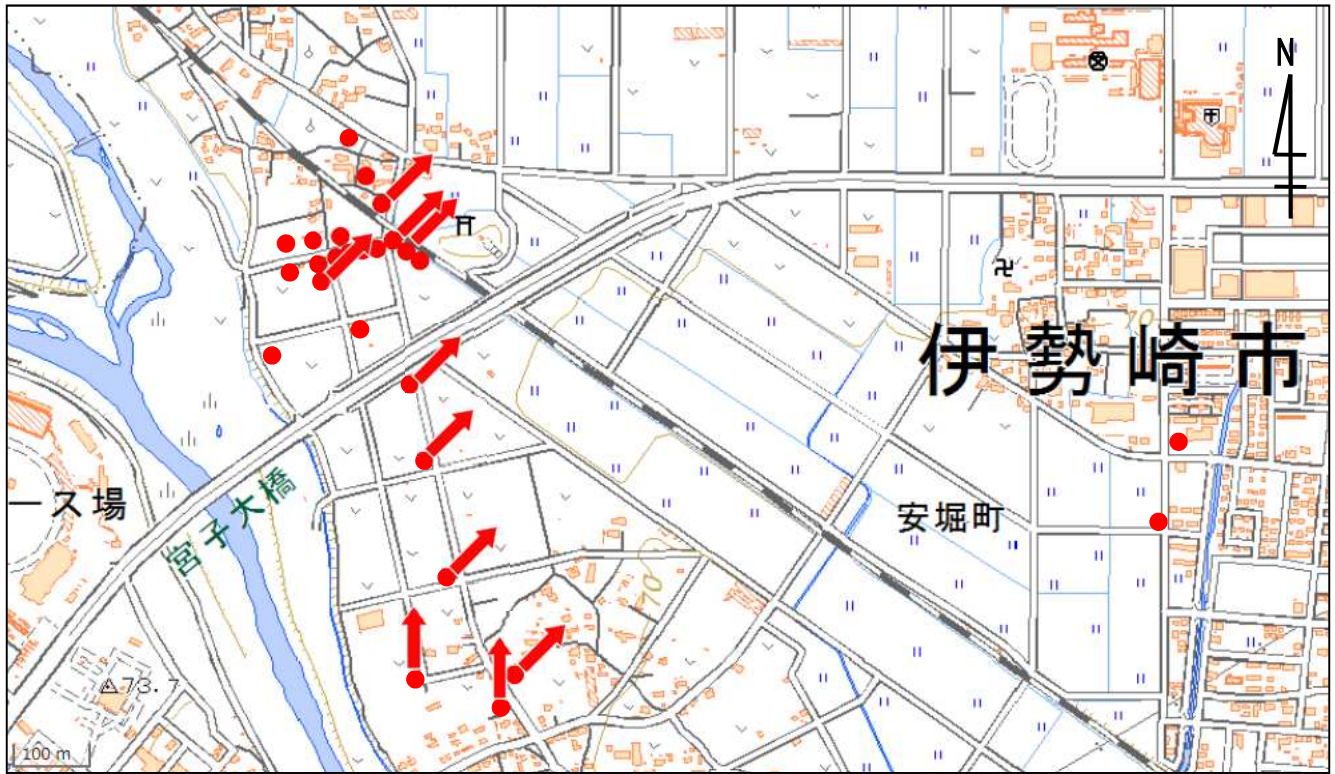
# 被害発生地域拡大図（伊勢崎市安堀町）

被害範囲の長さは約1.3km、幅は約700mであった。

| ● | 被害の発生した地点 |
| ➡ | 木や物が倒れたり移動した方向 |

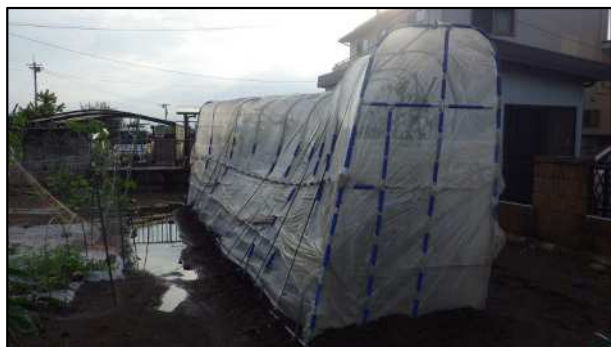
この突風の強さは、風速約35m/sと推定され、日本版改良藤田スケールでJEF0に該当する。

- ・農業用ハウスの鋼管の変形

鋼管が変形したパイプハウス  
 （東から撮影） 提供：伊勢崎市消防本部

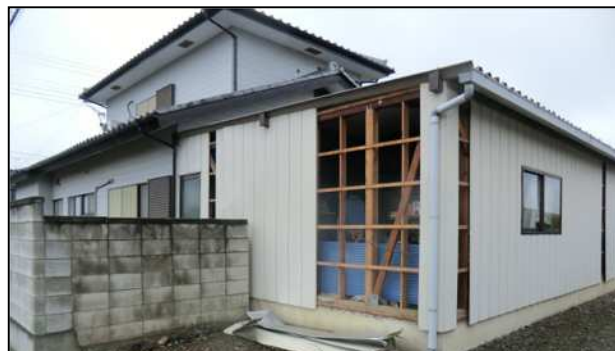
外壁(トタン)が剥がれた車庫  
 （北西から撮影）

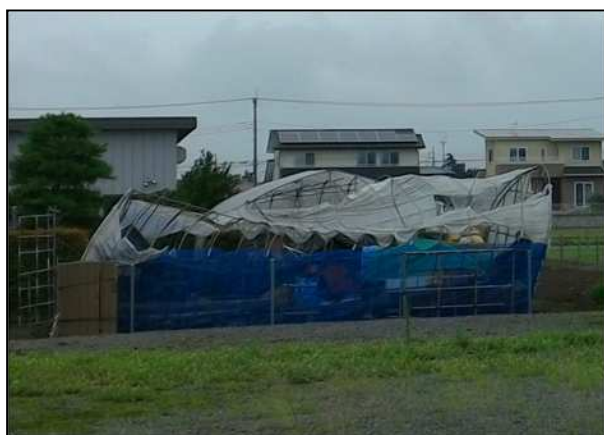
鋼管が変形したパイプハウス  
 （南西から撮影）
