# 現地災害調査報告

平成28年7月14日に埼玉県児玉郡上里町から群馬県伊勢崎市で発生した突風について

平成28年8月17日

熊 谷 地 方 気 象 台  
前 橋 地 方 気 象 台  
東 京 管 区 気 象 台

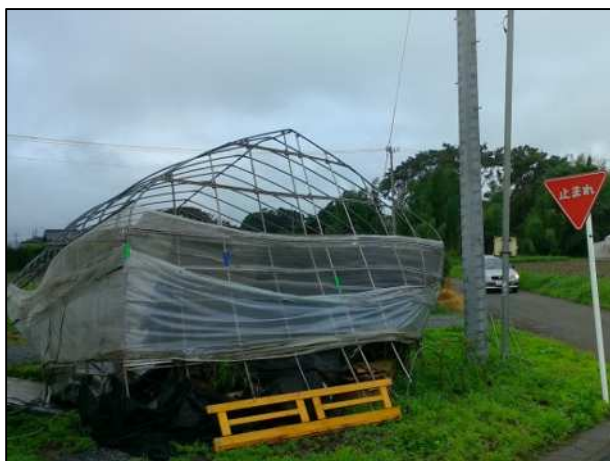
変形したパイプハウス、一部修復済  
(上里町) (北東から撮影)

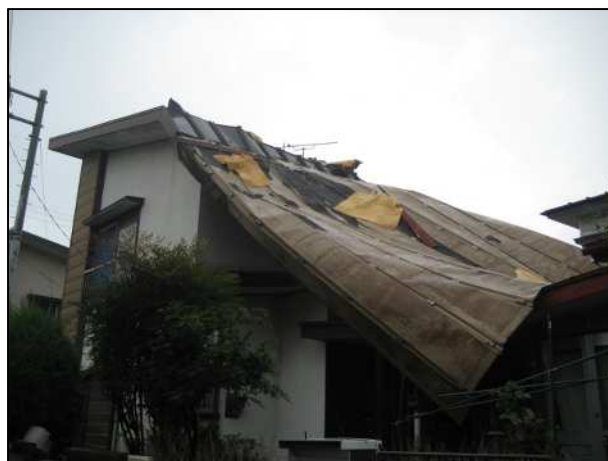
- ・住家の屋根のトタンの飛散

DOD： 比較的広い範囲での屋根ふき材の浮き上がり又ははく離  
（金属板ぶきの場合、代表値）

トタン屋根がめくれた住家(本庄市)  
(北東から撮影、本庄市提供)

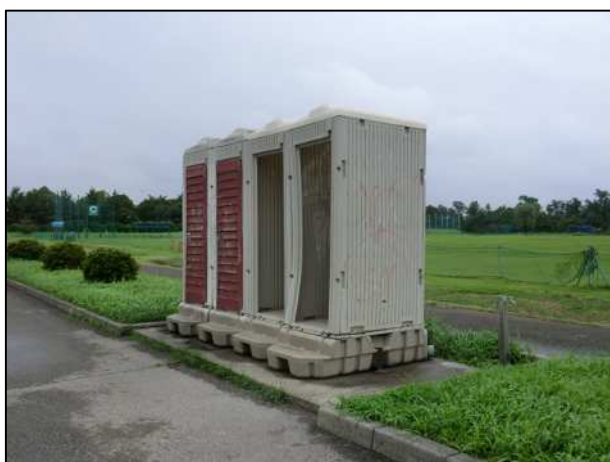
北へ十数センチずれた簡易トイレ(上里町)  
(南東から撮影)

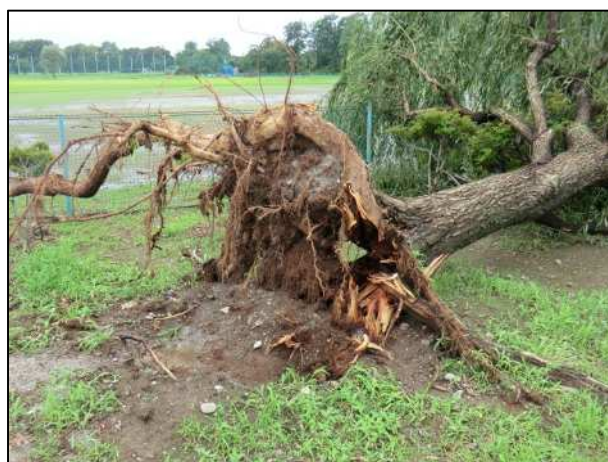
根元から倒れた樹木(上里町)  
(南東から撮影)

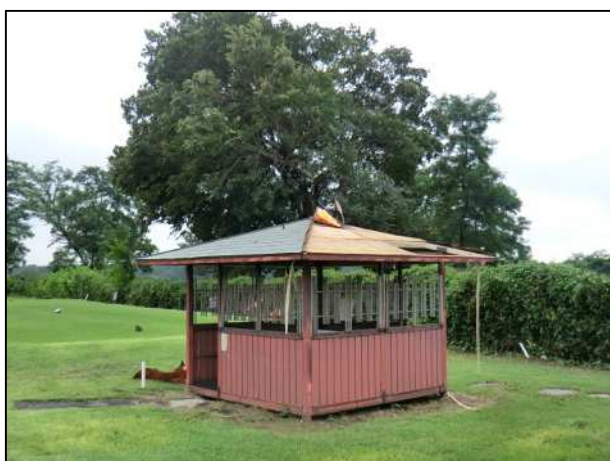
銅板の屋根がめくれ、飛散したゴルフ  
場の雷避難小屋(上里町)  
(南東から撮影)

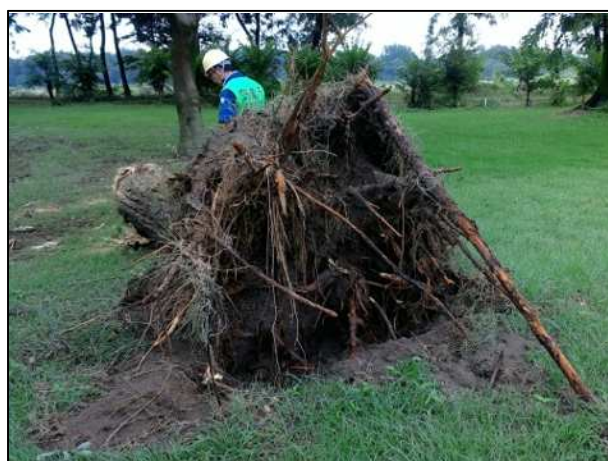
根元から倒れた樹木(上里町)  
(南から撮影)

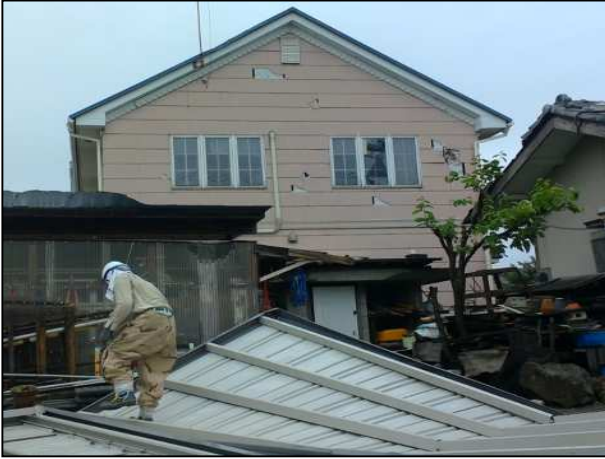
・14時頃、雨と風がすごかった。ガレージが隣家に飛散した。

車庫の飛散により破損した住家の外壁、窓ガラス（南西から撮影）

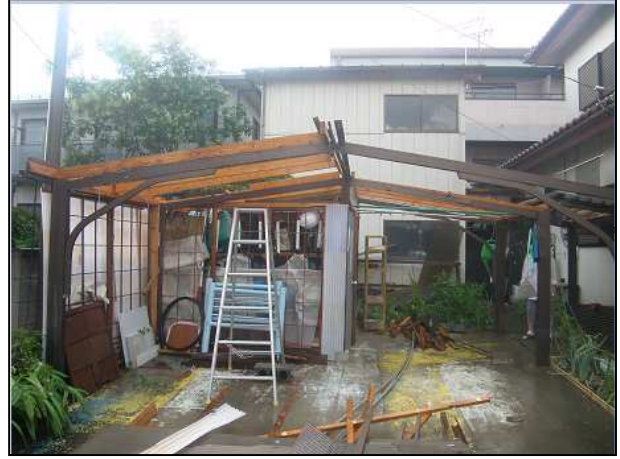
屋根が破損した車庫（南から撮影、伊勢崎市消防本部提供）

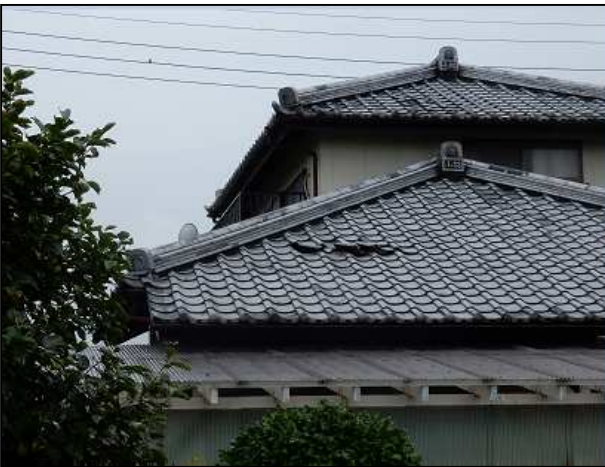
瓦がめくれた住家（南から撮影）

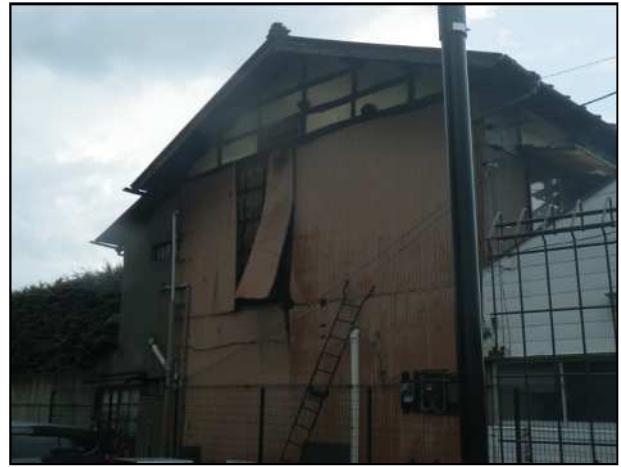
トタン壁が剥がれた住家（南から撮影、伊勢崎市消防本部提供）

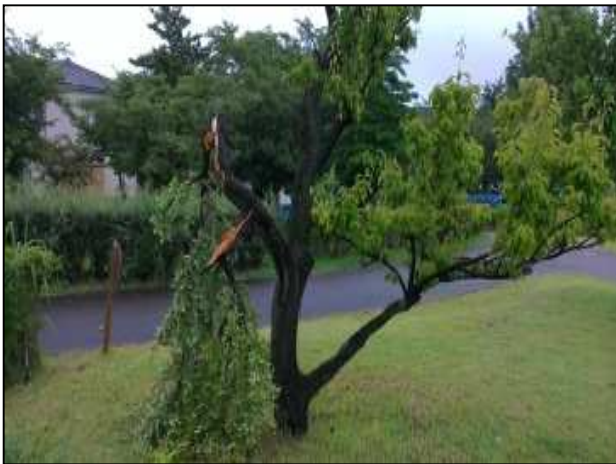
枝が折れた樹木（西から撮影）
