現地災害調査報告

平成28年7月15日に群馬県渋川市で発生した突風
について

平成28年8月16日

前 橋 地 方 気 象 台
東 京 管 区 気 象 台

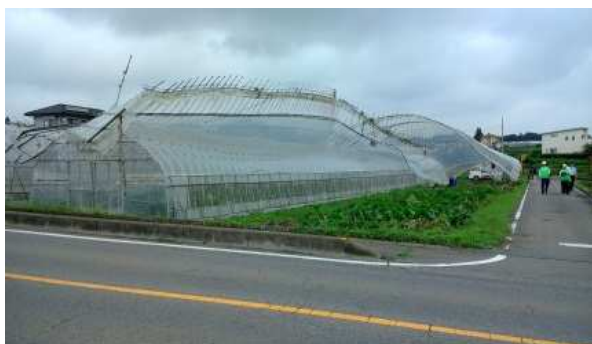
- ・農業用ハウスの鋼管の変形や倒壊

鋼管が変形、倒壊したパイプハウス
(北西から撮影)

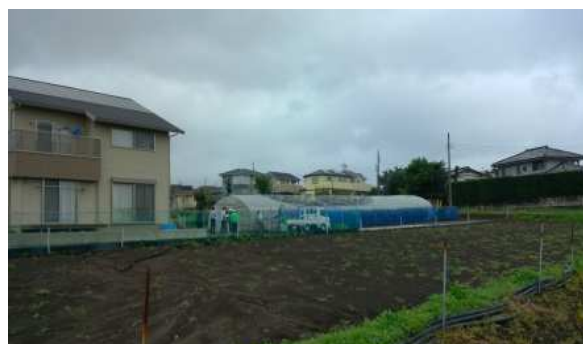
ビニールがはく離れたパイプハウス
(西から撮影)

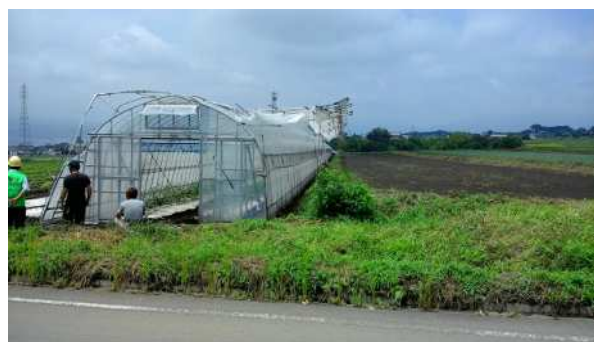
鋼管が変形したパイプハウス
(南東から撮影)
