# 現地災害調査報告

平成29年8月22日に群馬県渋川市で発生した突風について

平成29年9月5日

前 橋 地 方 気 象 台  
東 京 管 区 気 象 台

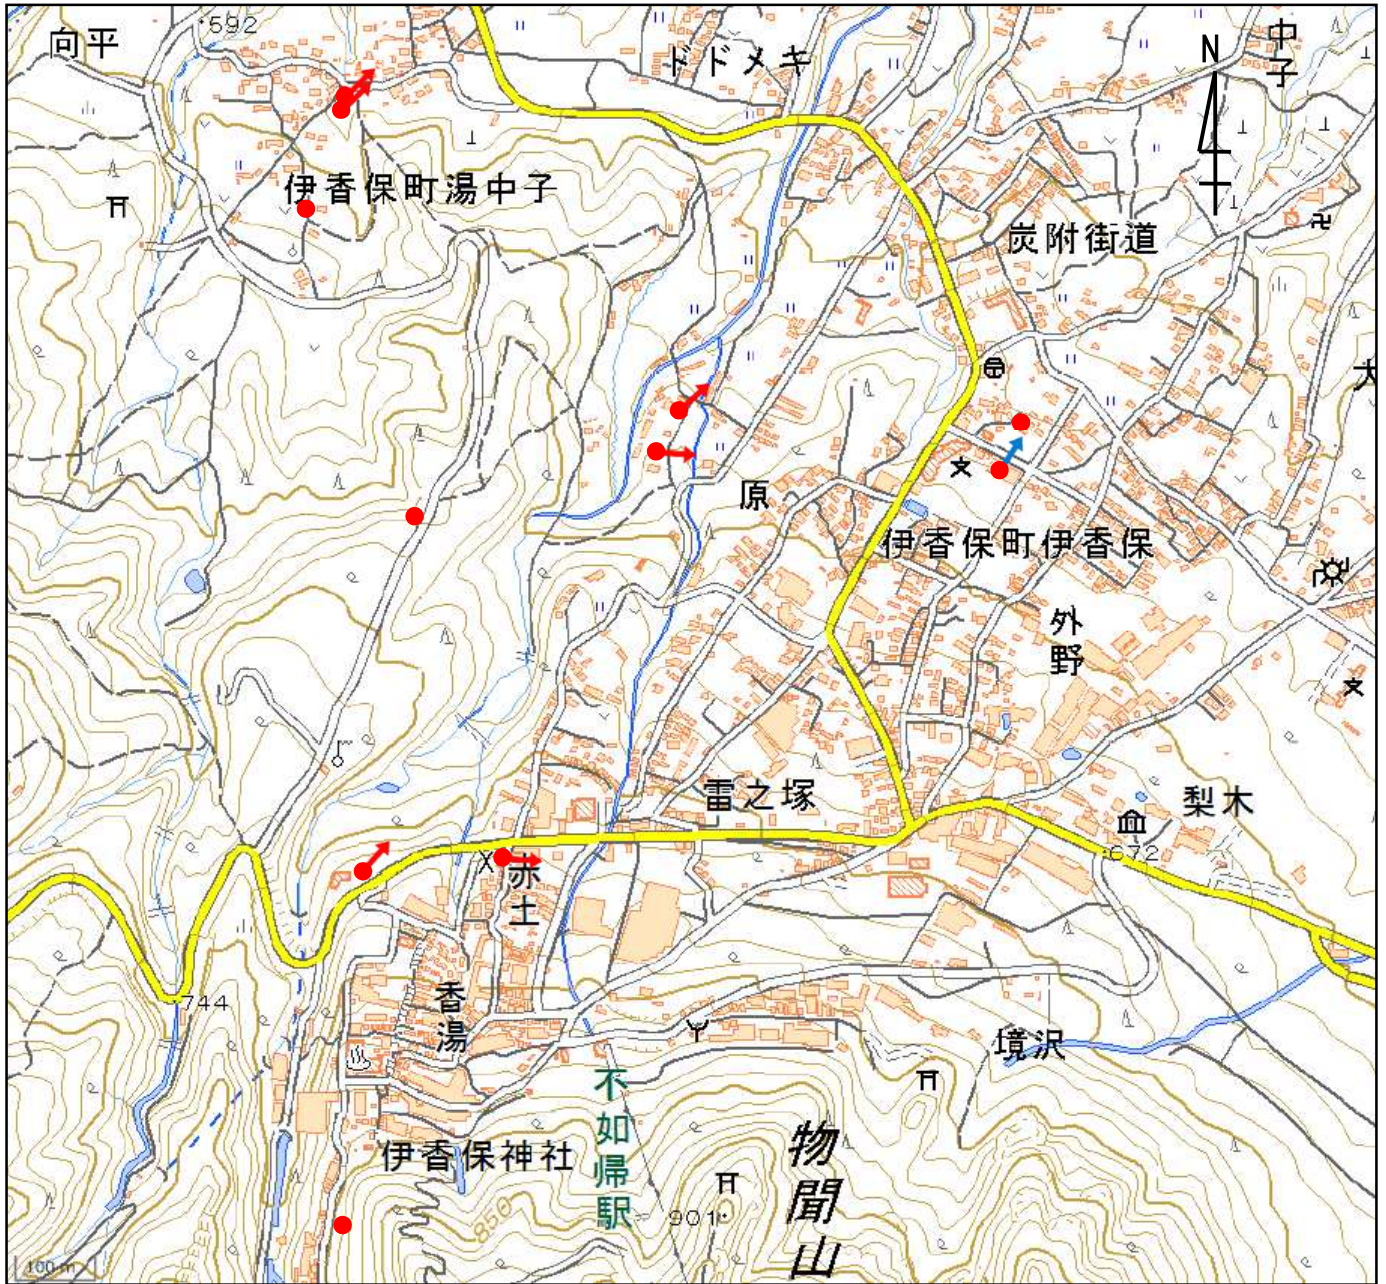
# 被害発生地域拡大図（群馬県渋川市）

被害範囲の長さは約1.5km、幅は約940mであった。

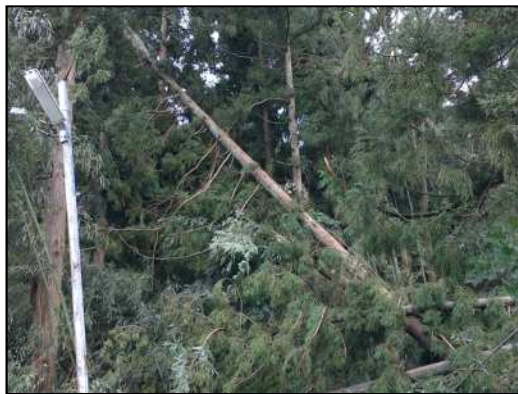
- ・DI:針葉樹  
DOD:根返り。幹に亀裂や折れがなく、根系が浮き上がって倒状又は傾斜（下限値）
- ・DI:広葉樹  
DOD:根返り。幹に亀裂や折れがなく、根系が浮き上がって倒状又は傾斜（下限値）
- ・DI:木造の非住家建築物  
DOD:目視でわかる程度の被害、窓ガラスの損壊（代表値）

根返りした針葉樹  
(南西から撮影)

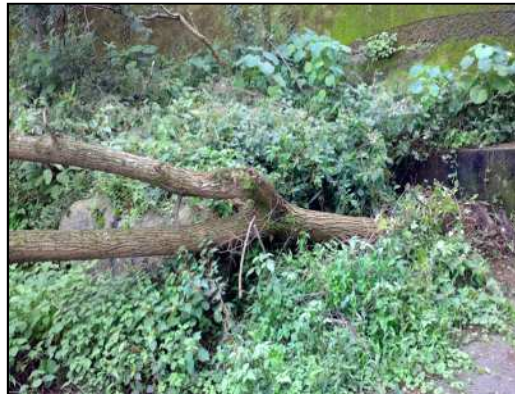
根返りした広葉樹  
(北から撮影)

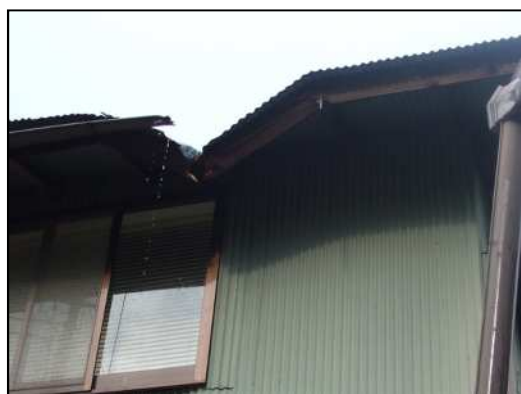
飛散物によって損壊した倉庫  
(南西から撮影)

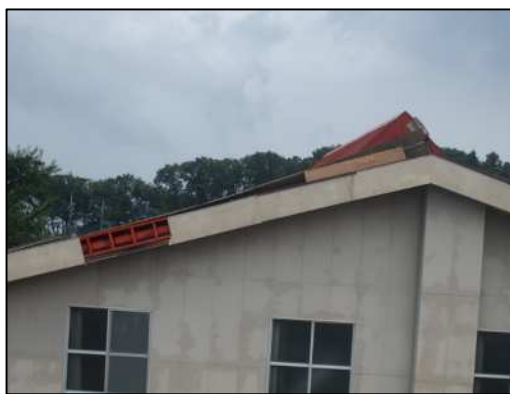
飛散した体育館の屋根  
(北西から撮影)

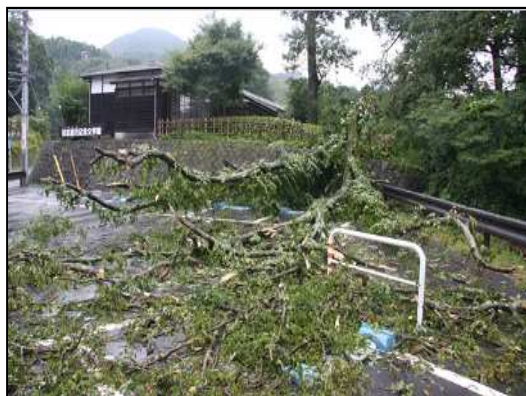
幹折れした広葉樹  
(北から撮影)
