現地災害調査報告

平成29年4月29日に群馬県邑楽郡板倉町で発生した突風について

平成29年5月15日

前 橋 地 方 気 象 台
東 京 管 区 気 象 台

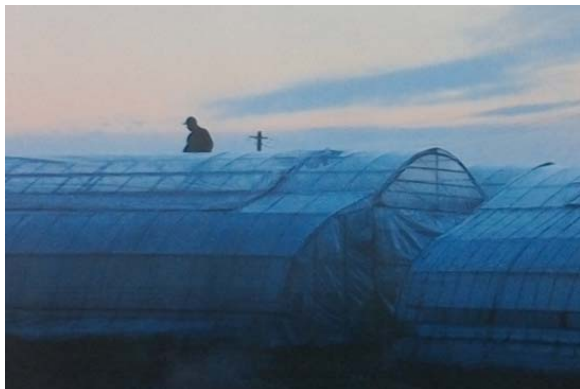
① はく離したビニールハウス（修復済み）
（東から撮影）

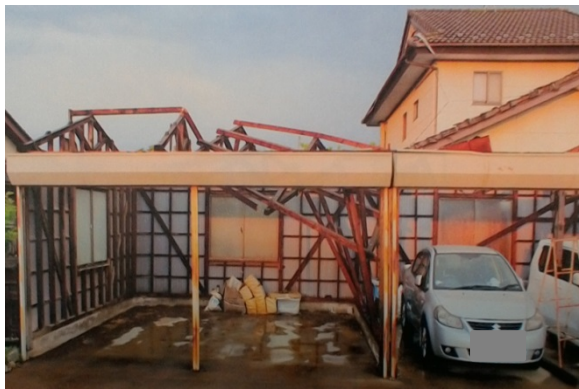
- ・ 非住家の屋根のトタンの飛散
- ・ 住家の軽微な被害、窓ガラスの破損
- ・ 工場または倉庫の軽微な被害、窓ガラスの破損
- ・ 非住家の屋根ふき材の浮き上がり

② 損壊した車庫（屋根が飛散）
（西から撮影）

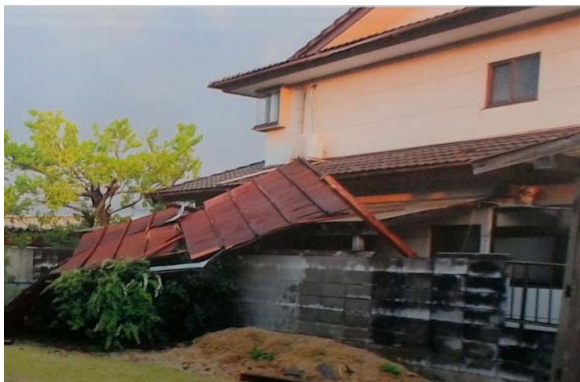
③ 損壊した住家（屋根）
（北西から撮影）

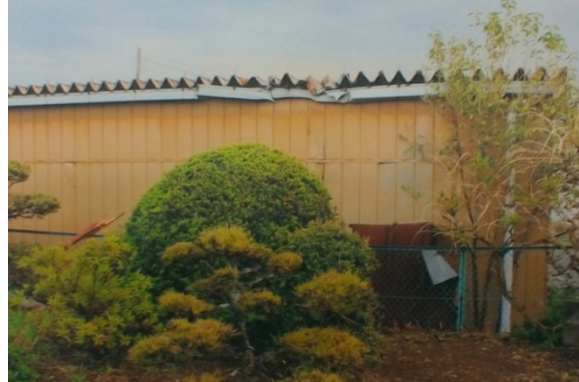
④ 損壊した倉庫（屋根）
（西から撮影）

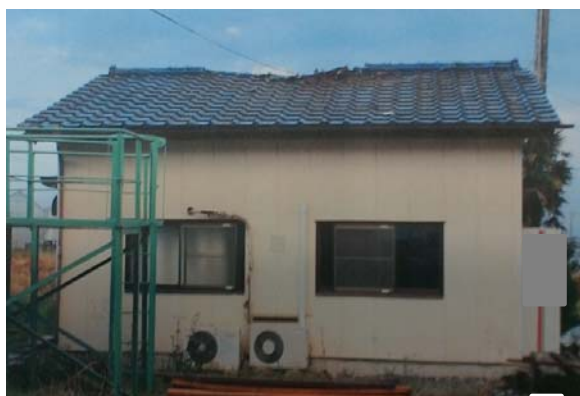
⑤ 損壊した倉庫（屋根）
（南から撮影）

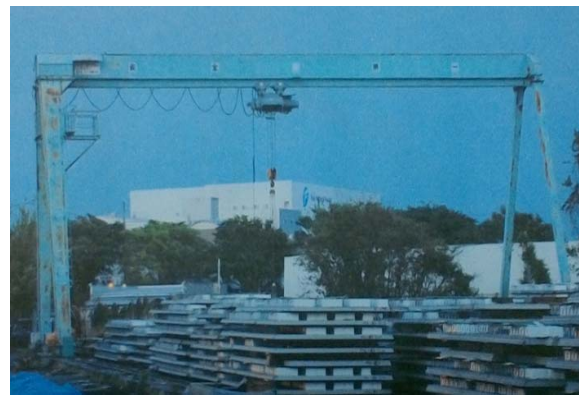
⑥ 移動したクレーン
（西から撮影）
