現地災害調査報告

平成30年8月25日に群馬県邑楽郡千代田町から栃木県足利市で発生した突風について

平成30年10月11日

前橋地方気象台

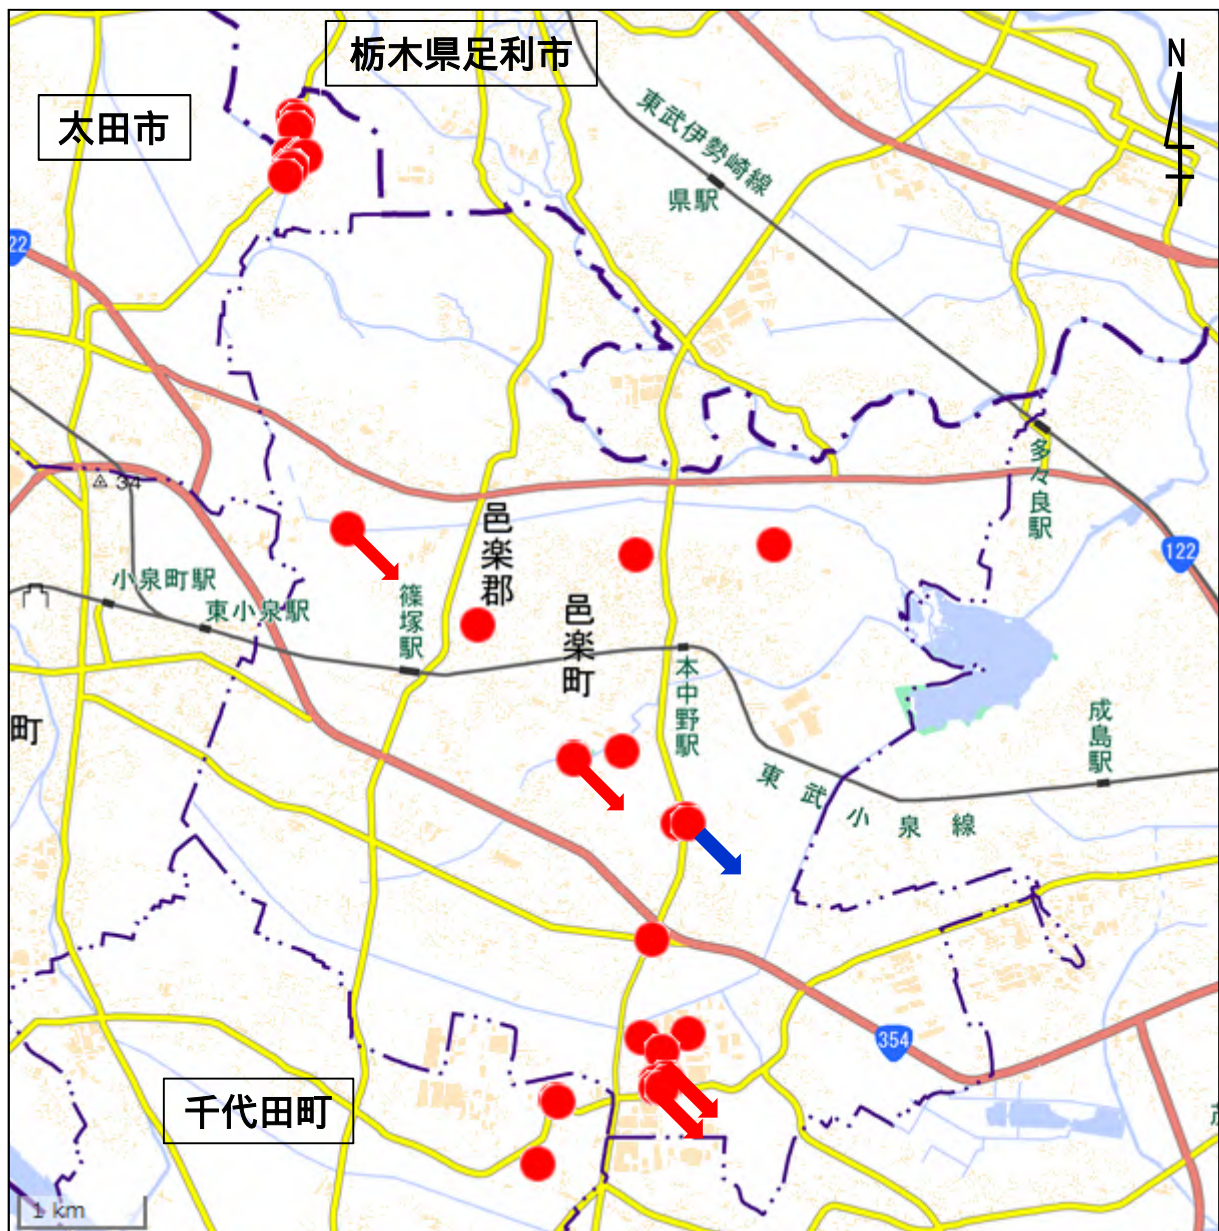
被害発生地域拡大図（群馬県邑楽郡千代田町赤岩から栃木県足利市島田町）

被害範囲の長さは約8.2km、幅は約3100mであった。

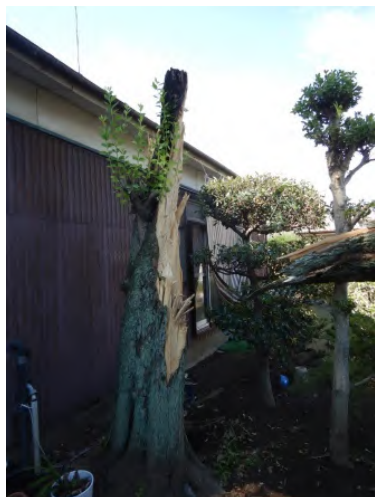
- ・DI:木造住宅または店舗
DOD:比較的狭い範囲での屋根ふき材（金属板ぶき）の浮き上がりまたははく離（下限値）
- ・DI:広葉樹
DOD:(腐朽有り)幹折れ(代表値)

幹折れした広葉樹
(南方向から撮影)

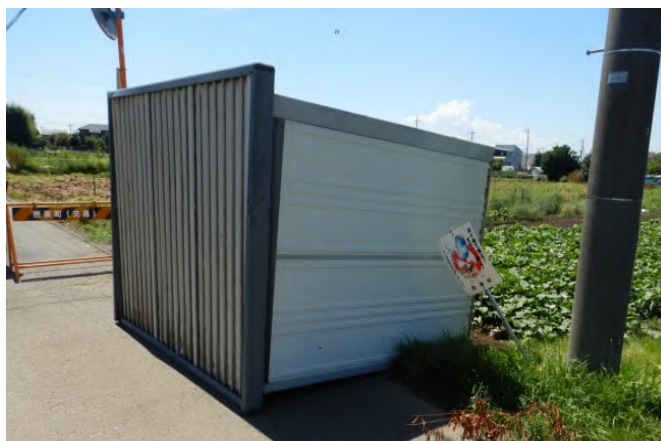
転倒した物置小屋
(北方向から撮影)

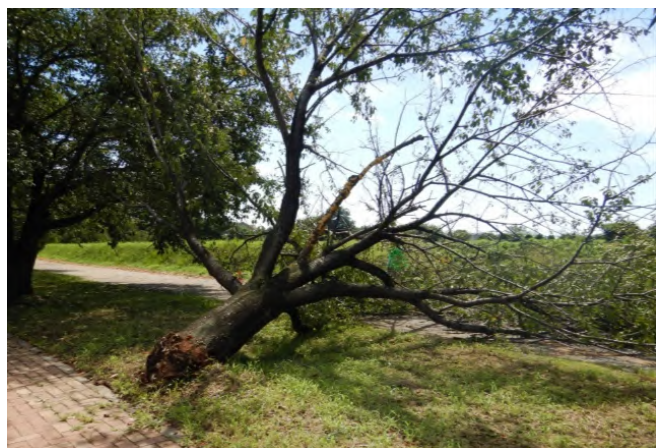
幹折れした広葉樹
(西方向から撮影)

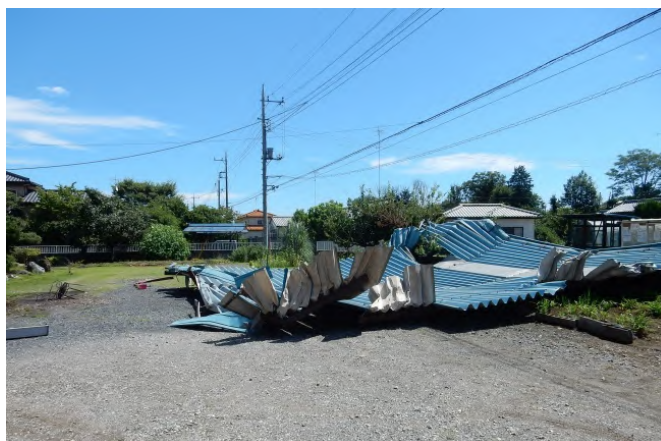
飛散したトタン屋根
(北西方向から撮影)

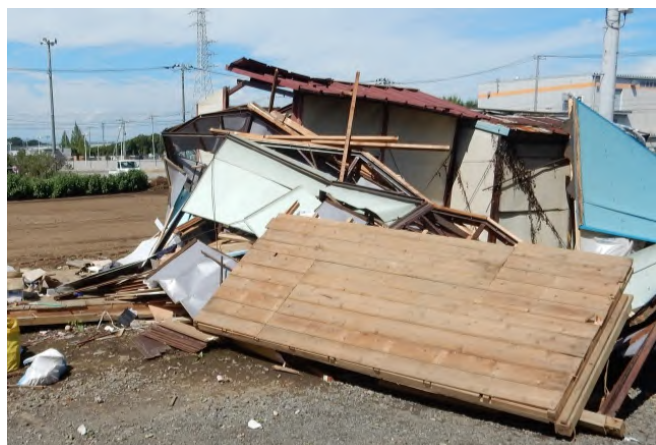
倒壊した物置小屋
(南方向から撮影)

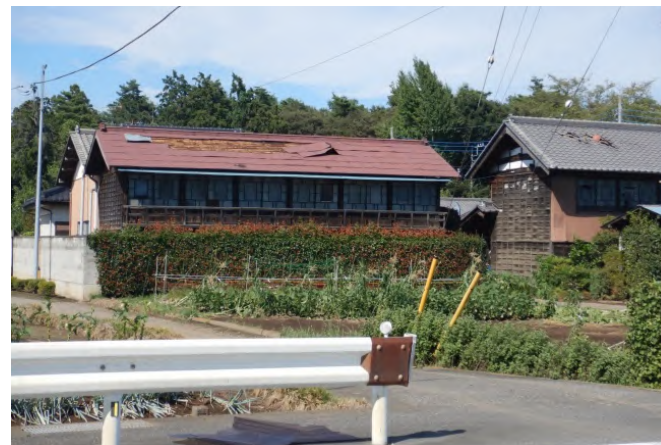
屋根のトタンと瓦がめくれた住家
(南方向から撮影)
