現地災害調査報告

令和元年9月10日に群馬県邑楽郡邑楽町から館林市にかけて発生した突風について

令和元年10月18日

前橋地方気象台

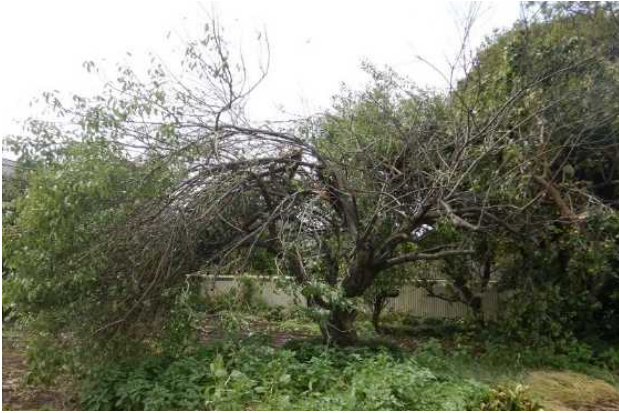
枝折れした広葉樹
(北東方向から撮影)

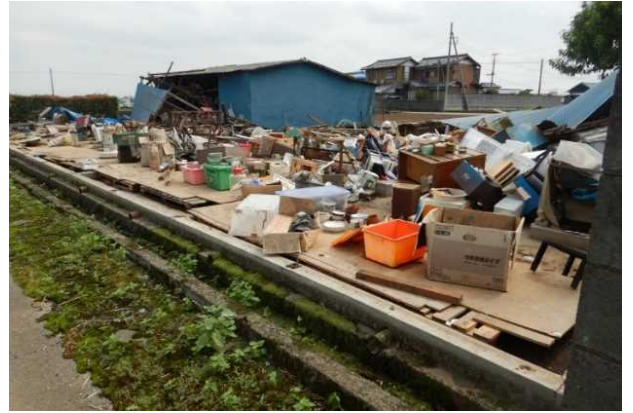
飛散し全壊した非住家
(北西方向から撮影)

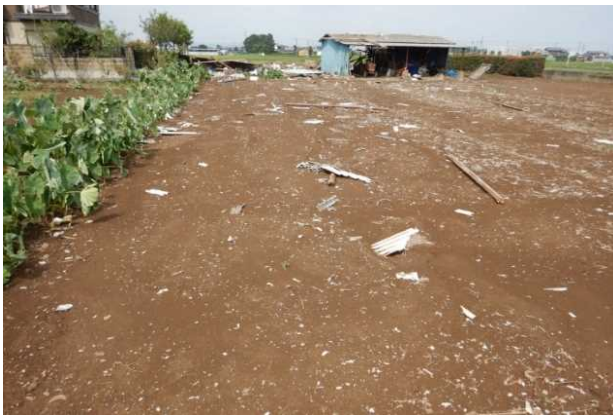
散乱した非住家の飛散物
(南南西方向から撮影)

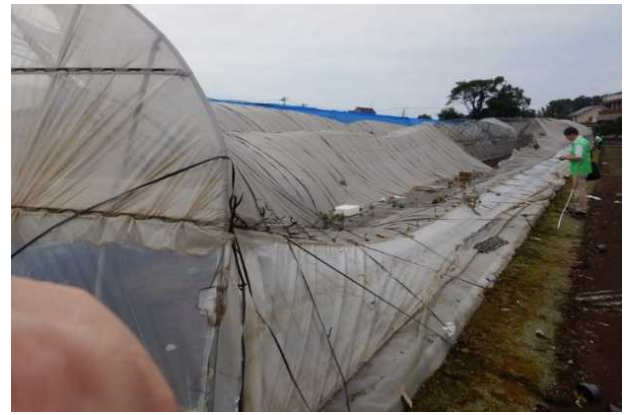
- ・パイプハウスの倒壊
- ・住家の屋根瓦のめくれ

- ・DI：園芸施設
- DOD：パイプハウスの倒壊（代表値）
- ・DI：木造の住宅又は店舗
- DOD：比較的狭い範囲での粘土瓦ぶきの浮き上がり又ははく離（代表値）

半壊したパイプハウス
(東方向から撮影)

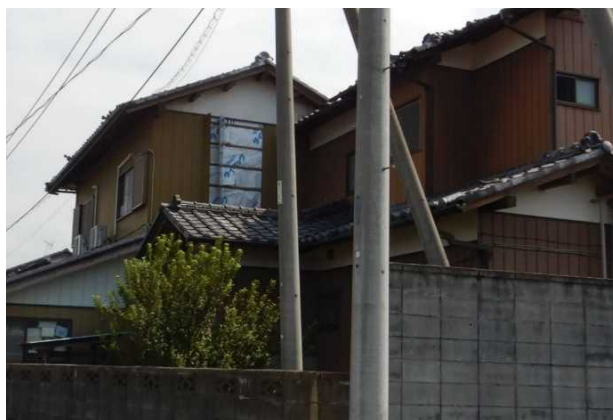
外壁と瓦屋根が飛散した住家
(北西方向から撮影)

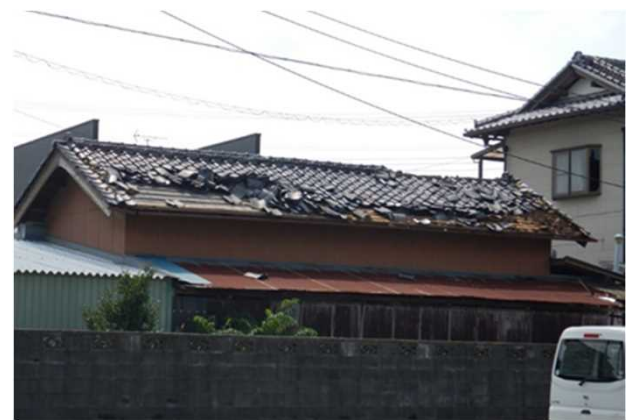
瓦屋根が飛散した非住家
(北東方向から撮影)

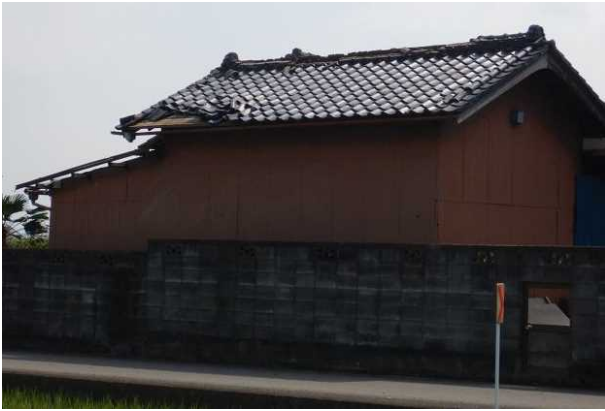
瓦屋根が飛散した非住家
(北北西方向から撮影)

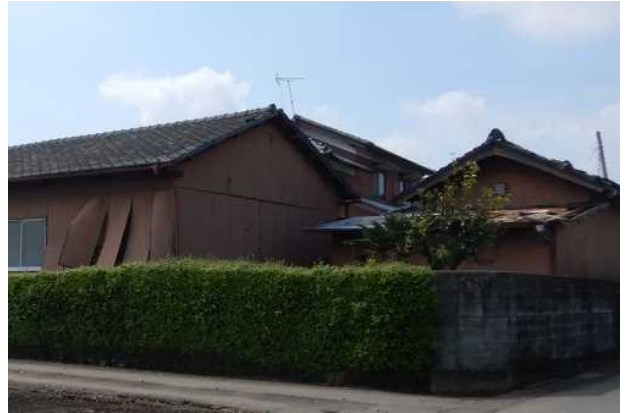
外壁と庇の屋根がめくれた非住家
(東北東方向から撮影)

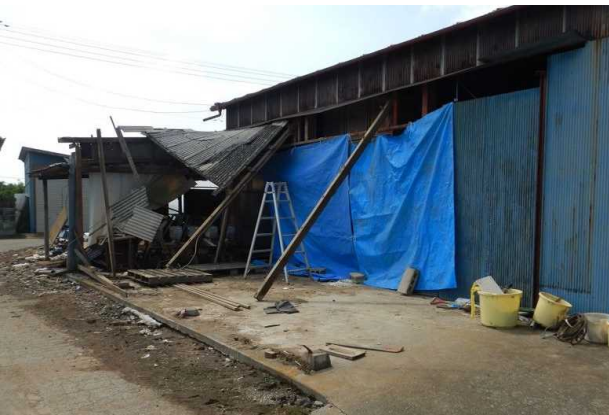
一部が飛散した非住家
(北東方向から撮影)

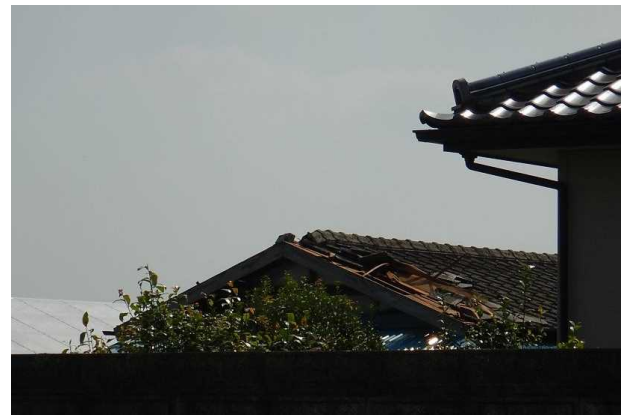
瓦屋根が飛散した非住家
(北北西方向から撮影)

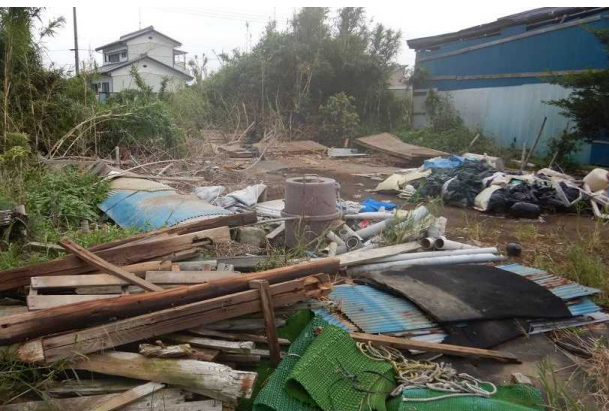
飛散し全壊した非住家
(北西方向から撮影)

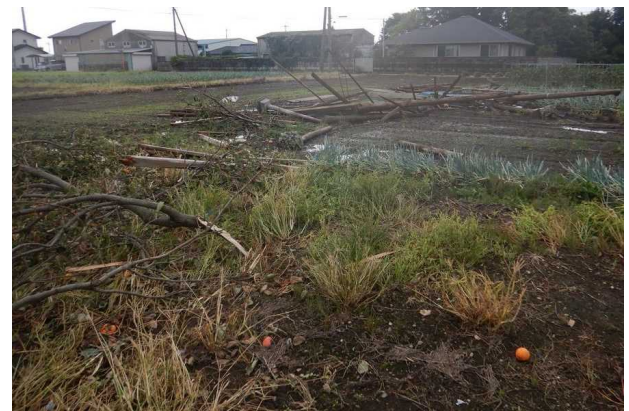
散乱した非住家の柱などの飛散物
(北方向から撮影)
