現地災害調査報告

令和元年9月10日に埼玉県深谷市から群馬県伊勢崎市で発生した突風について

令和元年12月12日

熊谷地方气象台
前橋地方气象台

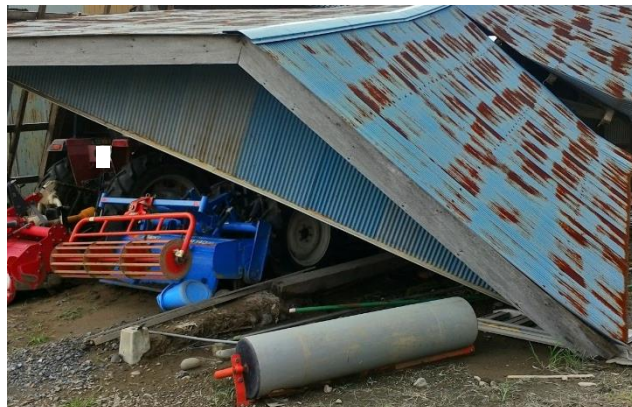
③ 車庫の倒壊
(東方向から撮影)
「提供：伊勢崎市役所」
