第2章 現地調査

Field Survey

2.2 断層調査

2.3 現地被害調査と震度の推定

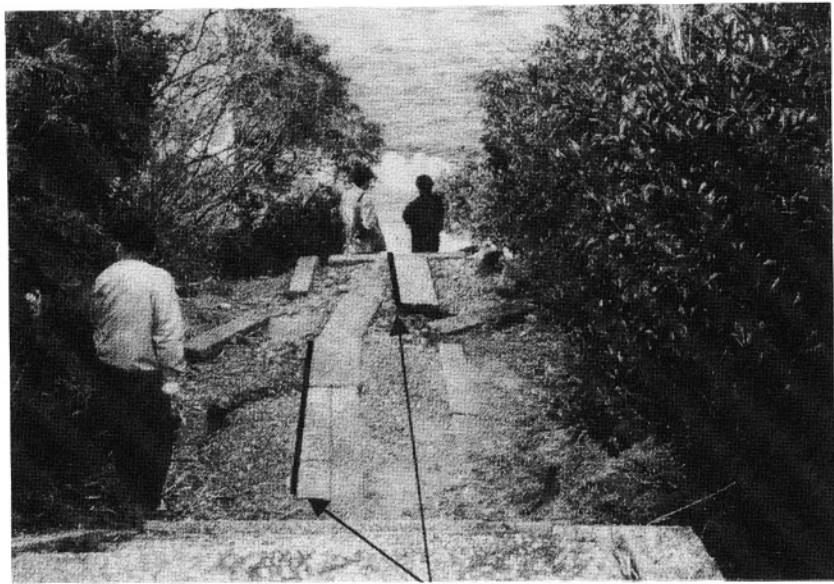
第2.2.2図 断層調査概要（第2.2.1図のA点；江崎灯台付近の平面図）

縁石、疊石等が明瞭にずれている。

計測結果

走 向：N30° E (磁針にて)

水平成分：右横ずれ 85cm

上下成分：東上がり (西落ち) 15cm

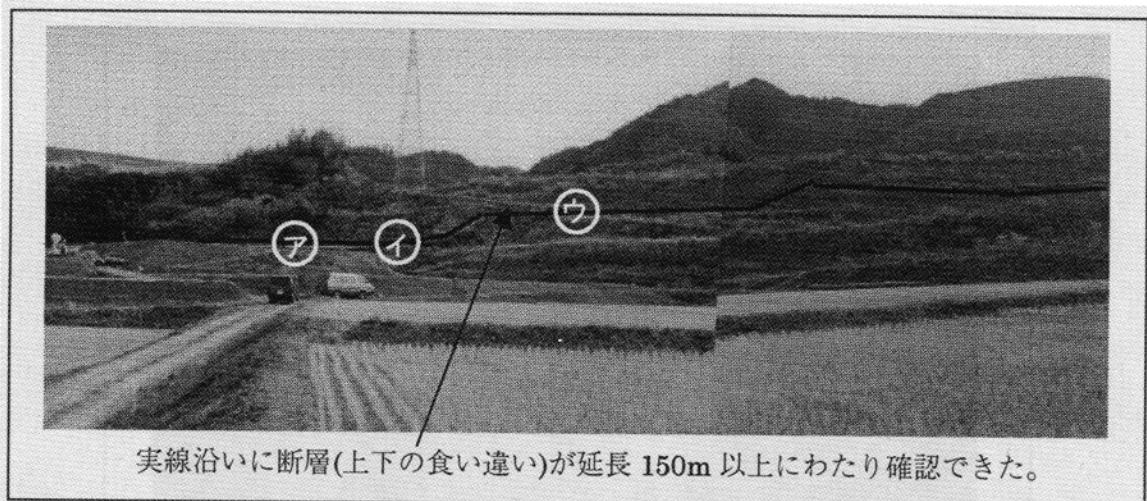
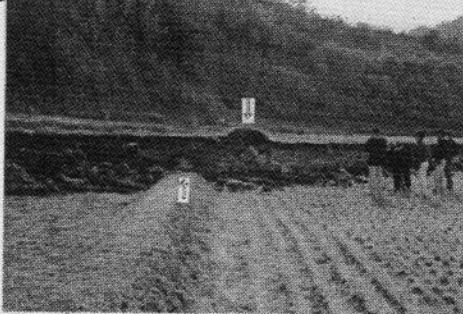
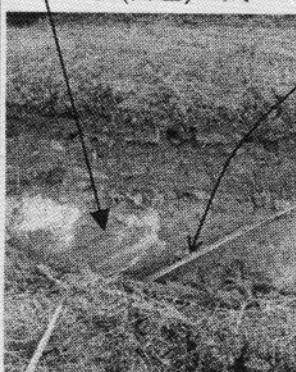
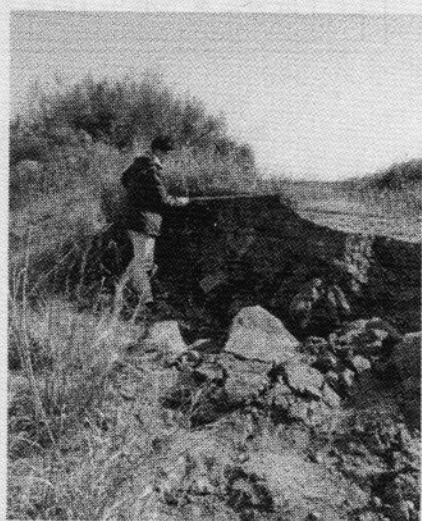
第2.2.3図 断層調査概要 (第2.2.1図のD点；野島平林)

実線沿いに断層(上下の食い違い)が延長 150m 以上にわたり確認できた。

(ア)における計測結果

走 向：N 35° E (磁針にて)
水平成分：右横ずれ 210cm
上下成分：東上がり(西落ち)110cm

痕跡：断層がずれたと思われる跡が線状(白色)に残っている。

擦過の角度(約 30 度)を示すために
置いた竹竿

(イ)における計測結果

走 向：(測定せず)
水平成分：右横ずれ 160cm
上下成分：東上がり(西落ち)100cm

(ウ)における計測結果

走 向：N 40° E (磁針にて)
水平成分：右横ずれ 90cm
上下成分：東上がり(西落ち)110～120cm
