3 月 14 日、22 日 伊予灘の地震

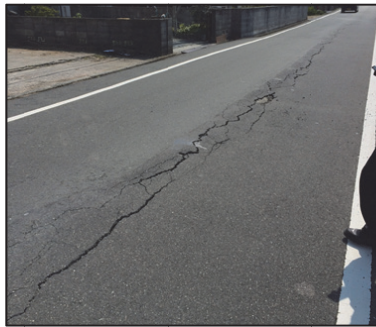
この地震により、松山地方気象台は震度 5 強を観測した西予市（愛媛県）に、広島地方気象台は震度 5 弱を観測した呉市（広島県）に気象庁機動調査班（JMA-MOT）を派遣し、地震動による被害状況について現地調査を実施した。その結果、西予市においては道路の亀裂や民家の屋根損傷等、呉市においては住家の外壁損壊等の被害が見られた。

写真 1 道路の亀裂（西予市三瓶町）

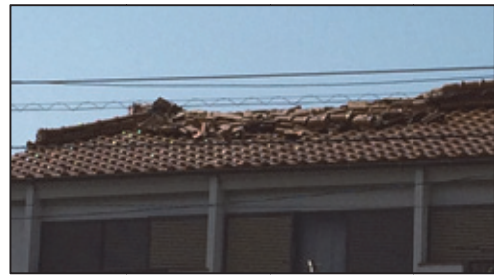
写真 2 民家の屋根損傷（西予市三瓶町）

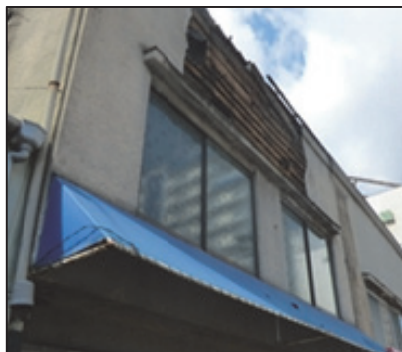
写真 3 住家外壁の損壊と落下（呉市中通）

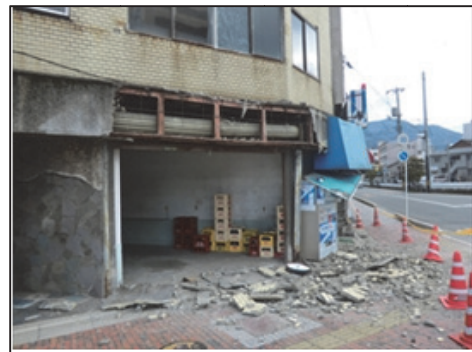
写真 4 住家外壁の損壊と落下（呉市東中央）
