(6) 現地調査

ア 調査概要

大阪管区気象台及び京都地方気象台は、震度6弱～5強を観測した震度観測点及びその周辺を中心に気象庁機動調査班(JMA-MOT)を派遣し、震度観測点の観測環境が地震によって変化していないかどうかの確認、及び震度観測点周辺の被害や揺れの状況が気象庁震度階級関連解説表と整合が取れているかの確認のため被害状況調査を実施した。その結果、震度観測点の観測環境に異常は認められず、気象庁震度階級関連解説表の表現は概ね整合が取れていた。

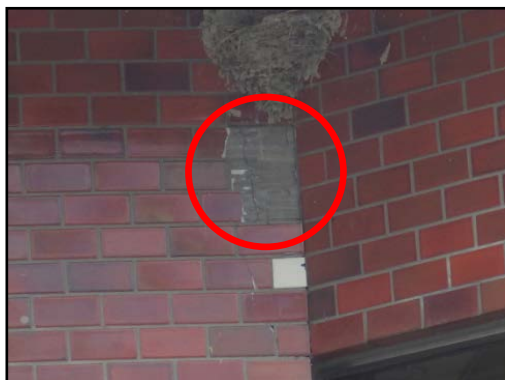
- ・聞き取り調査の結果
「物につかまらなさと歩くことが難しいなど、行動に支障を感じた」
「棚にある食器の多くが落下した」
「ピアノ、冷蔵庫、タンス、テレビなどの重い家具がずれた」など
- ・外観から確認した建物の被害状況
建物外壁の剥離（写真1）、ガラスのひび（写真2）、民家の外壁のひび割れ・剥離、瓦のずれなどが見られた。

写真1 建物外壁の剥離

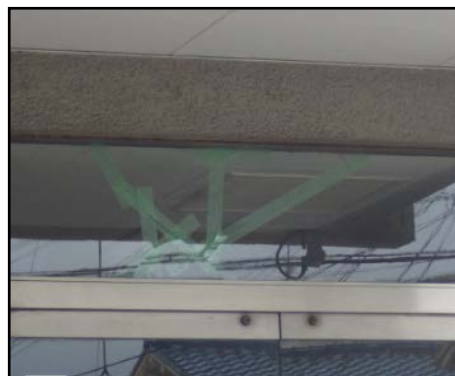
写真2 ガラスのひび

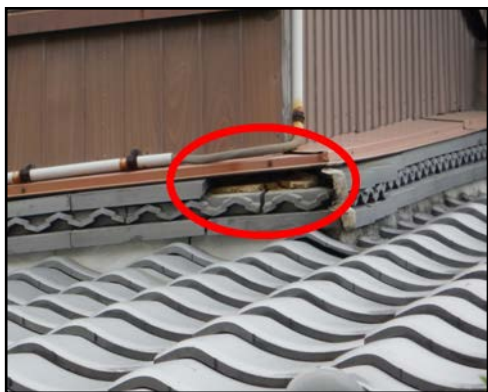
- (6) 大阪都島区都島本通 (震度5強)
- ・聞き取り調査の結果
 - 「立っていることが困難であった」
 - 「棚にあるほとんどの本が落下した」
 - 「地震により棚の引き出し、シャッターの開閉がしづらくなった」など
 - ・外観から確認した建物の被害状況
被害は認められなかった。
- (7) 大阪東淀川区北江口 (震度5強)
- ・聞き取り調査の結果
 - 「物につかまらなると歩くことが難しいなど、行動に支障を感じた」
 - 「棚にある食器が落下した」など
 - ・外観から確認した建物の被害状況
民家の瓦の落下 (写真3)、ブロック塀の剥離 (写真4) が見られた。

写真3 民家の瓦の落下

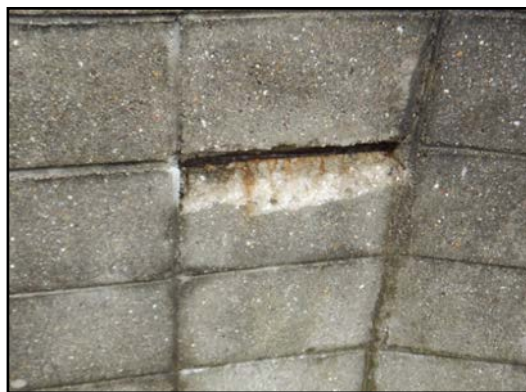
写真4 ブロック塀の剥離

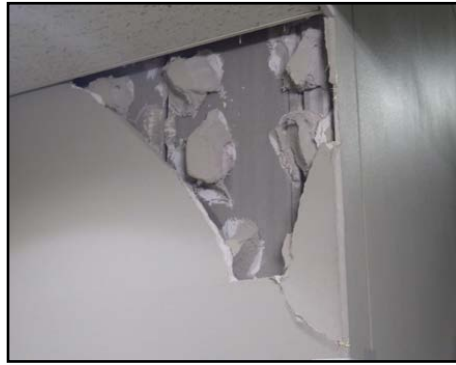
- ・外観から確認した建物の被害状況
建物で内壁の剥離 (写真5)、民家の瓦のずれ、墓石の倒壊・転倒などが見られた。

写真5 建物内壁の剥離

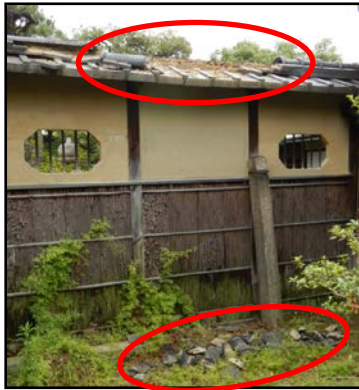
- ・外観から確認した建物の被害状況
民家の瓦の落下 (写真6)、石灯籠の転倒 (写真7)、塀のひび割れ・剥離などが見られた。

写真6 民家の瓦の落下

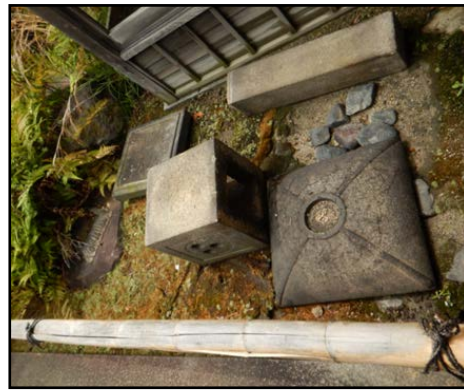
写真7 石灯籠の転倒

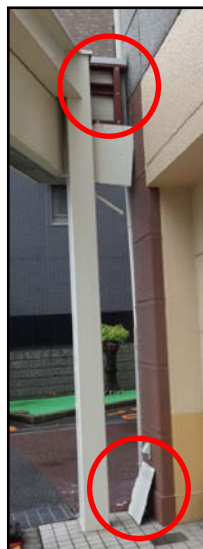
- ・聞き取り調査の結果
「立っていることが困難であった」
「タンス、仏壇などがずれた」など
- ・外観から確認した建物の被害状況
民家の瓦のずれ、看板の破損 (写真8)、タイルの破損などが見られた。

写真8 看板の破損

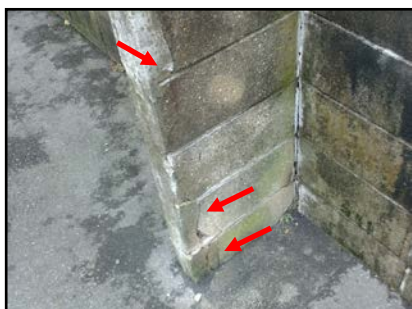
- ・外観から確認した建物の被害状況
ブロック塀のひび割れ (写真9)、民家の外壁のひび割れ、アパートの外壁のひび割れ・剥離 (写真10)、民家の瓦の落下などが見られた。

写真9 ブロック塀のひび割れ

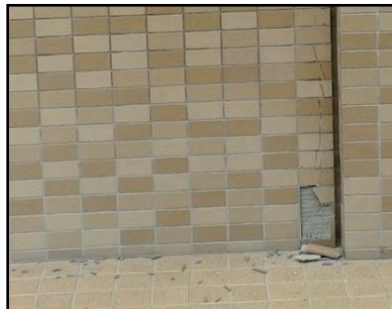
写真10 アパート外壁のひび割れ・剥離

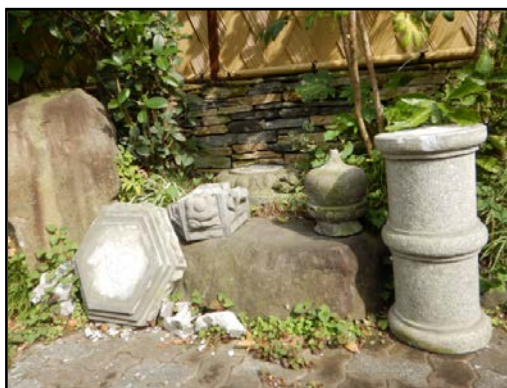
- ・聞き取り調査の結果
「立っていることが困難であった」
「棚にある食器の多くが落下した」
「冷蔵庫、タンスなどの重い家具がずれた」など
- ・外観から確認した建物の被害状況
民家の瓦の落下、石灯籠の転倒 (写真11)、タイルの破損、建物の内壁のひび割れなどが見られた。

写真11 石灯籠の転倒

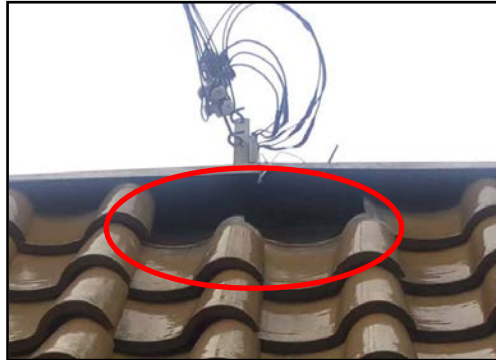
- 「棚にある食器が落下した」
- 「固定されていない冷蔵庫、茶箆筒などがずり動き、スチール棚が倒れた」など
- ・外観から確認した建物の被害状況
- 民家の瓦の落下（写真 12）が見られた。

写真 12 民家の瓦の落下
