（7）現地調査

ア 調査概要

仙台管区气象台、福島地方气象台、宇都宮地方气象台、気象庁地震火山部地震津波監視課と山形地方气象台および盛岡地方气象台は、震度5強以上を観測した震度観測点（107地点）の観測環境が地震によって変化していないかの点検および震度観測点周辺の被害状況を把握するため、現地調査を実施した。いずれの観測点においても、震度計台や周囲の地盤等には震度観測に影響を与えるような異常は認められなかった。また、震度観測点周辺の被害状況については、以下に取りまとめた。

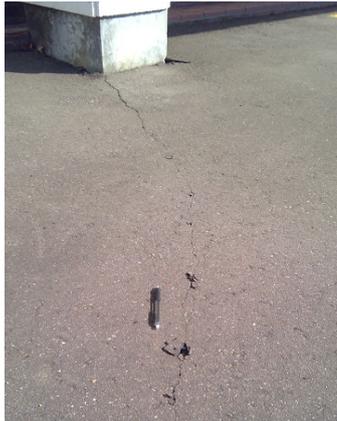
庁舎入り口付近のアスファルト路面に亀裂（写真7-1）、石灯籠の転倒（写真7-2）などの被害が確認された。

写真7-1 庁舎入り口付近のアスファルト路面に亀裂

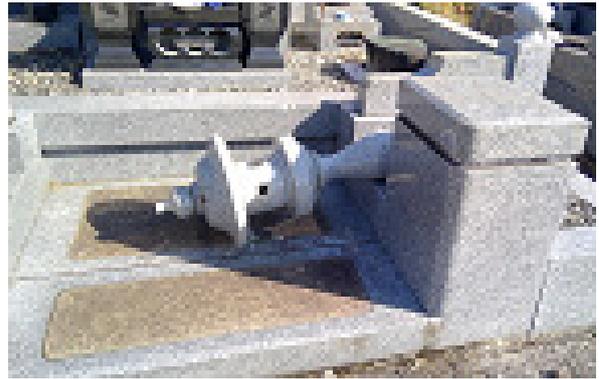
写真7-2 石灯籠の転倒

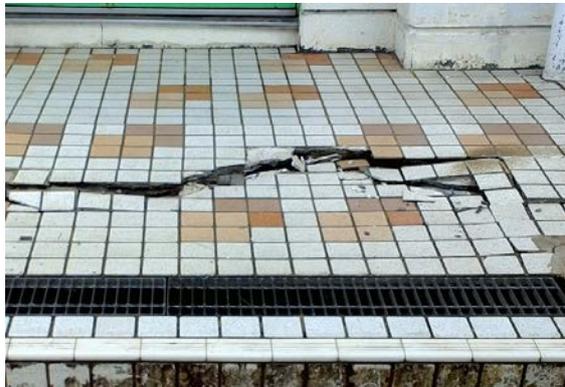
建物玄関の床タイルの破損（写真7-3）などの被害が確認された。

写真7-3 建物玄関の床タイルの破損

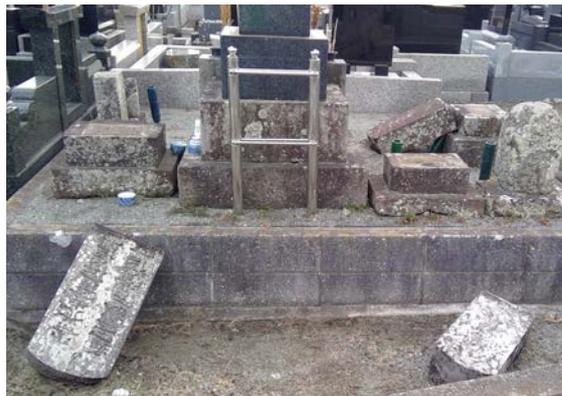
墓石の倒壊（写真7-4）などの被害が確認された。

写真7-4 墓石の倒壊

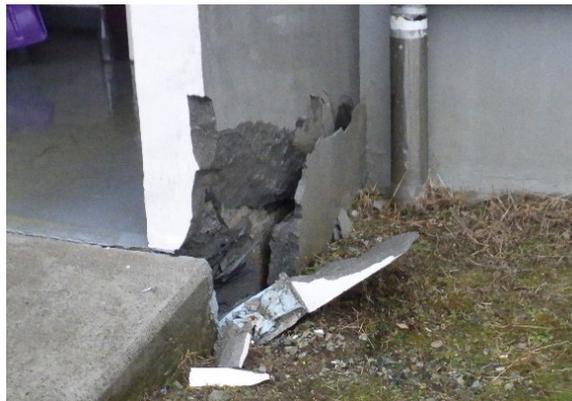
建物入口の壁の損壊（写真7-5）などの被害が確認された。

写真7-5 建物入口の壁の損壊

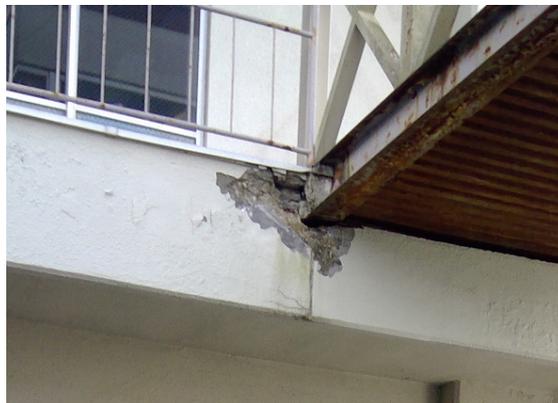
渡り廊下接合部の損壊（写真7-6）などの被害が確認された。

写真7-6 渡り廊下接合部の損壊

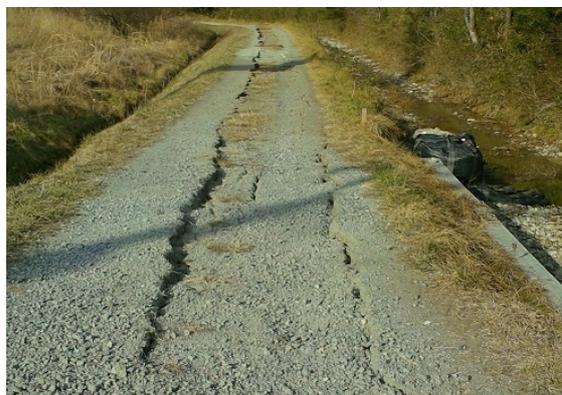
農道の亀裂（写真7-7）などの被害が確認された。

写真7-7 農道の亀裂

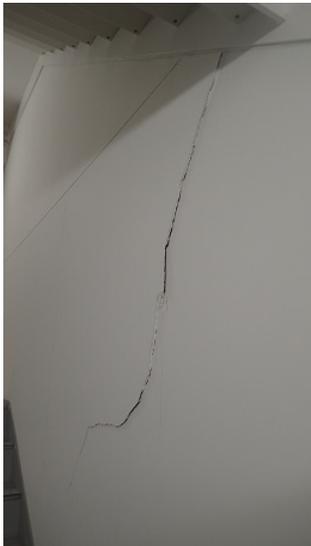
階段の壁に亀裂（写真7-8）がみられたほか、床のタイルの割れ（写真7-9）、天井や壁パネルの剥離（写真7-10）などの被害が確認された。

写真7-8 階段の壁に亀裂

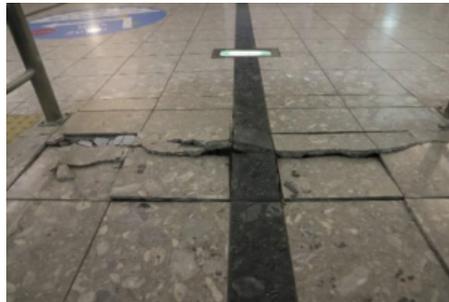
写真7-9
床のタイルの割れ
（仙台空港（株）撮影）

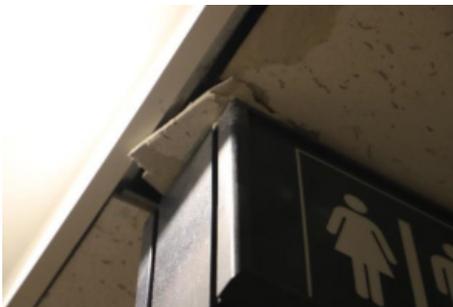
写真7-10
天井パネルの剥離
（仙台空港（株）撮影）

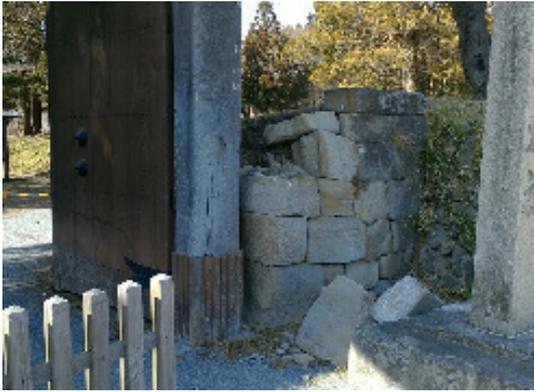
神社の石垣の崩れ（写真7-11）、観測点周辺施設の門扉前の舗装割れ（写真7-12）、民家室内の状況（写真7-13）などの被害が確認された。

写真7-11 神社の石垣の崩れ

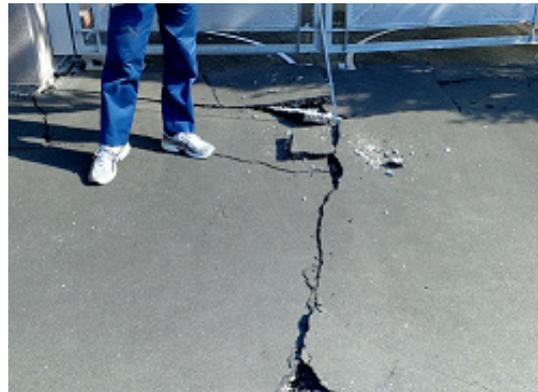
写真7-12 観測点周辺施設の門扉前の舗装割れ

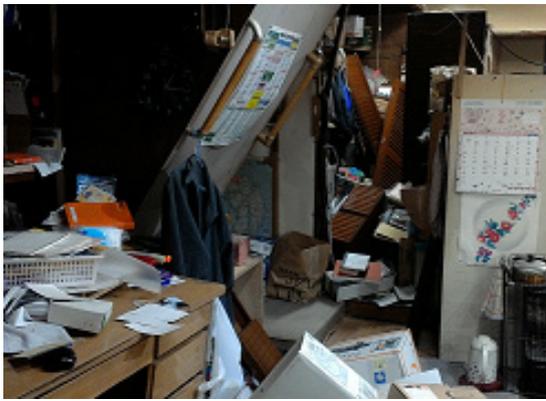
写真7-13 民家室内の状況

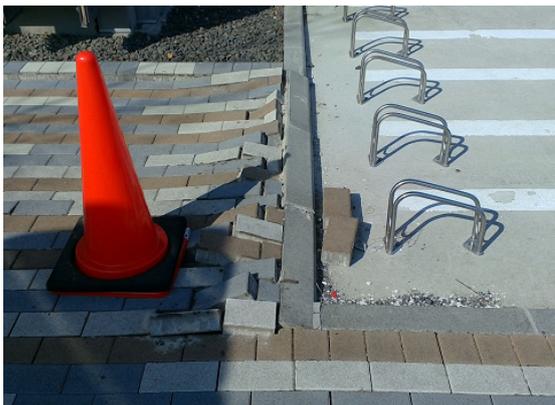
歩道インターロッキングのずれ（写真7-14）、役場敷地内の屋外掲示板の傾き（写真7-15）などの被害が確認された。

写真7-14 歩道インターロッキングのずれ

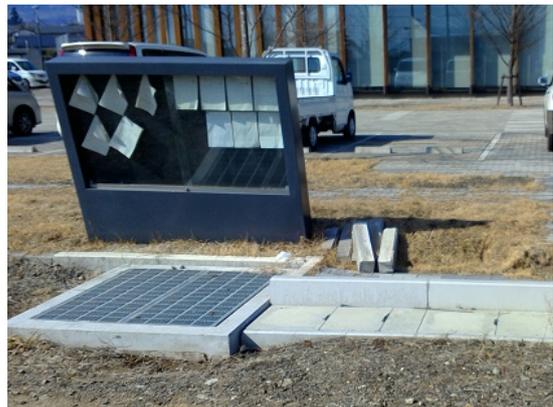
写真7-15 役場敷地内の屋外掲示板の傾き

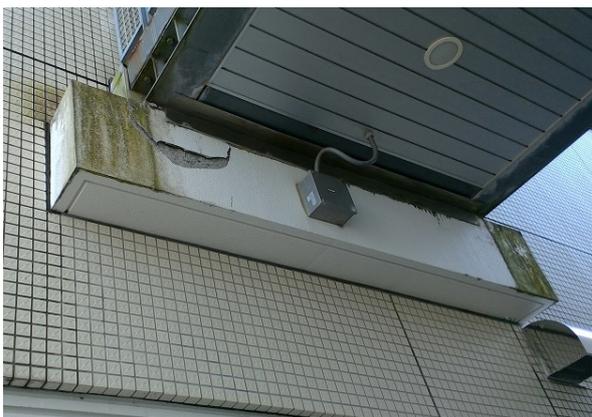
庁舎外壁のモルタル剥離（写真7-16）、図書館のガラス製の柵の落下（写真7-17）、民家の屋根瓦の破損（落下）、庁舎天井の破損（落下）（写真7-18）などの被害が確認された。

写真7-16 庁舎外壁のモルタル剥離

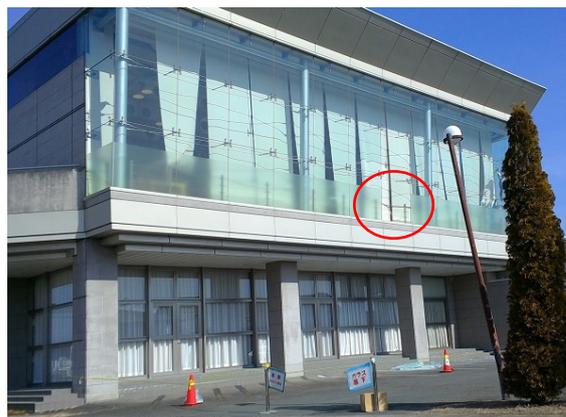
写真7-17 図書館のガラス製の柵の落下

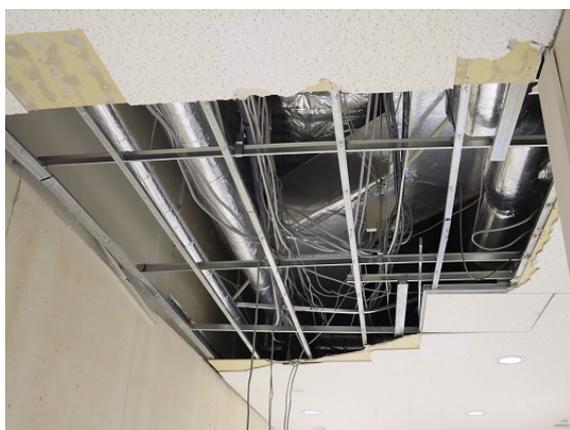
写真7-18 庁舎天井の破損（落下）

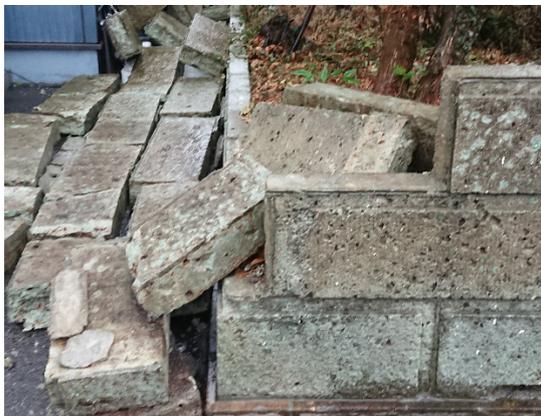
民家の塀の倒壊（写真7-19）などの被害が確認された。

写真7-19 民家の塀の倒壊

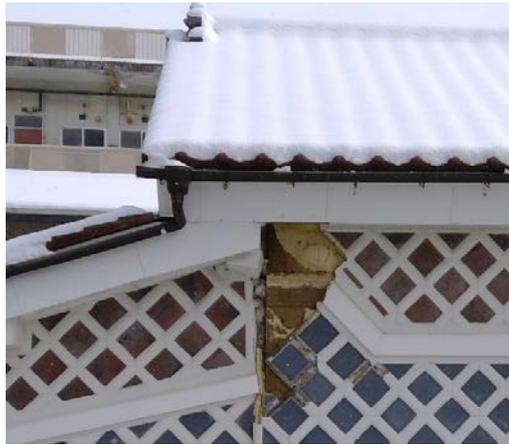
壁の損壊（写真7-20）などの被害が確認された。

写真7-20 壁の損壊

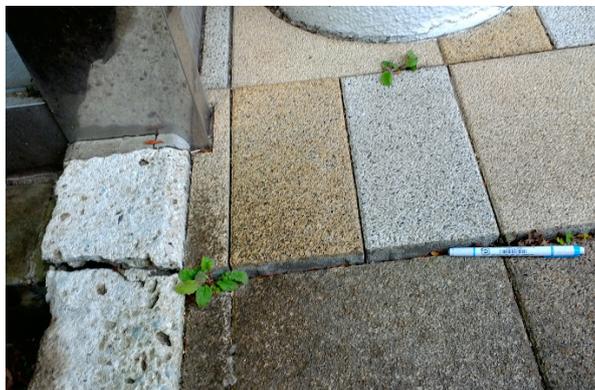
建物入口の床材の隆起および亀裂（写真7-21）などの被害が確認された。

写真7-21 建物入口の床材の隆起および亀裂

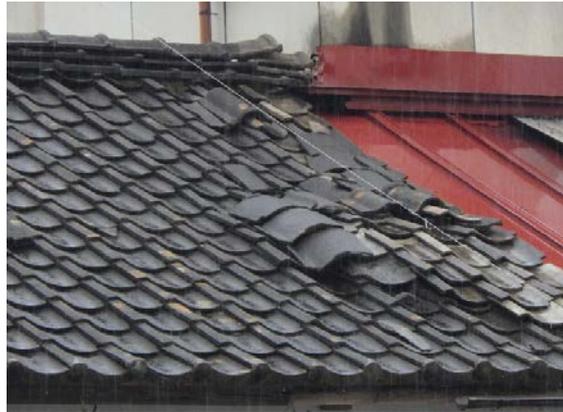
瓦のずれ（写真7-22）などの被害が確認された。また、周囲の住民への聞き取りでは、「立っていることができず、はわないと動くことができなかった」、「棚にある食器類や本の多くが落下」、「小さいタンスの多少のずれ」などの状況が確認された。

写真7-22 瓦のずれ

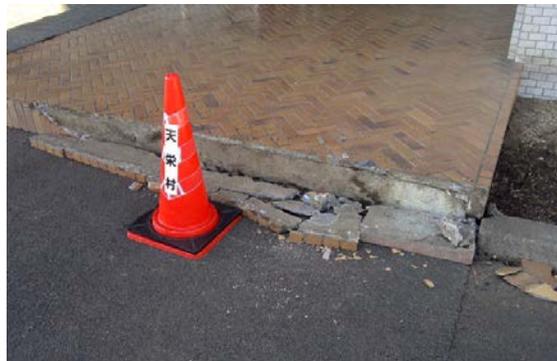
建物玄関段差部分の破損（写真7-23）などの被害が確認された。

写真7-23 建物玄関段差部分の破損

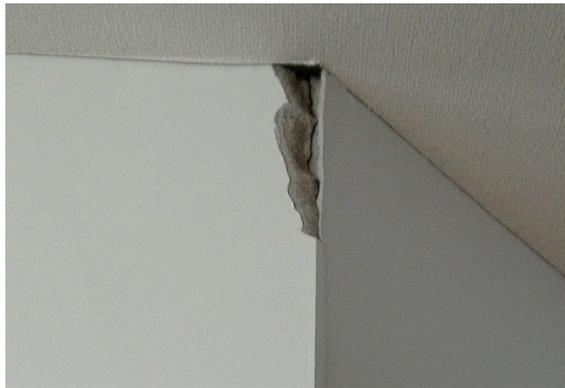
建物内壁の破損（写真7-24）などの被害が確認された。

写真7-24 建物内壁の破損

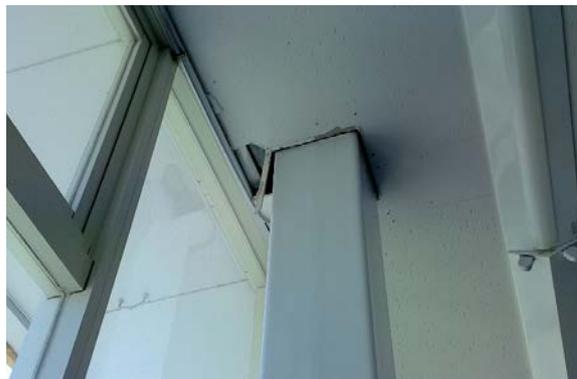
天井の破損（写真7-25）などの被害が確認された。

写真7-25 天井の破損

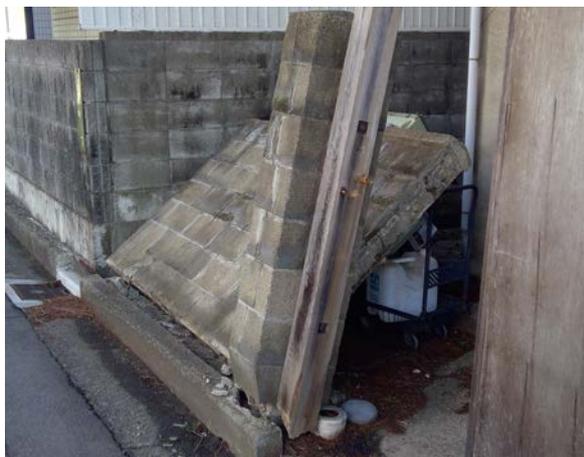
補強されていないブロック塀の倒壊（写真7-26）、建物内壁の亀裂（写真7-27）などの被害が確認された。

写真7-26 補強されていないブロック塀の倒壊

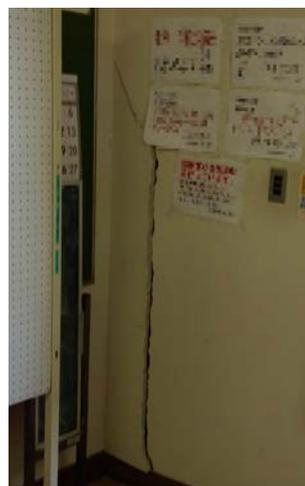
写真7-27 建物内壁の亀裂

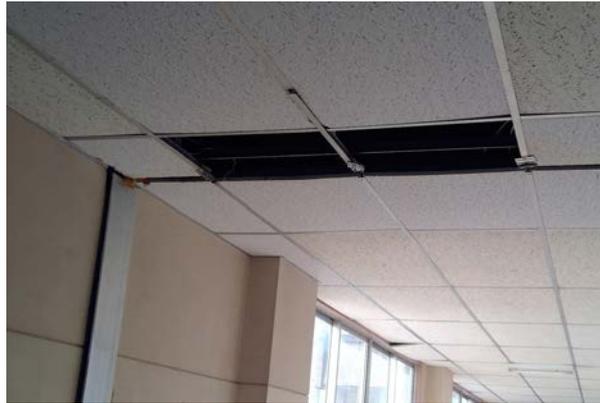
天井の落下（写真7-28）、建物内壁の亀裂などの被害が確認された。

写真7-28 天井の落下

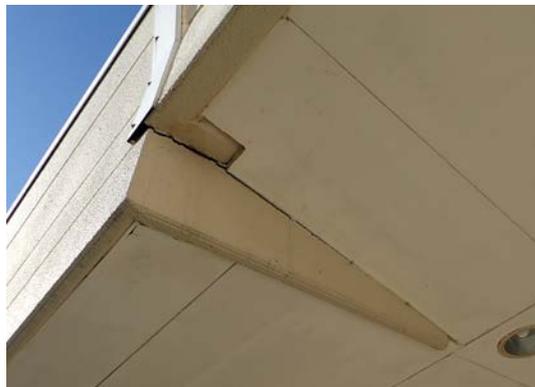
外壁の亀裂（写真7-29）、石灯籠、墓石の倒壊などの被害が確認された。

写真7-29 外壁の亀裂

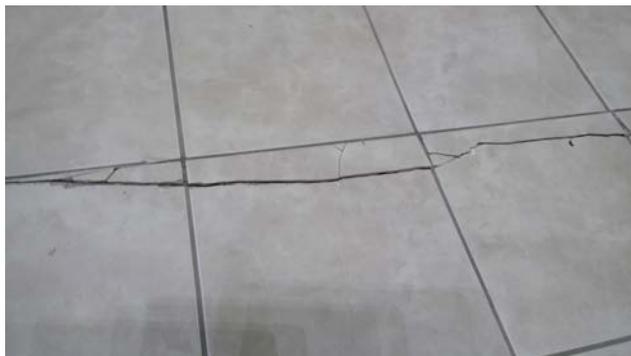
- (84) 福島伊達市保原町＊（震度5強）
建物床材の亀裂（写真7-30）などの被害が確認された。

写真7-30 建物床材の亀裂

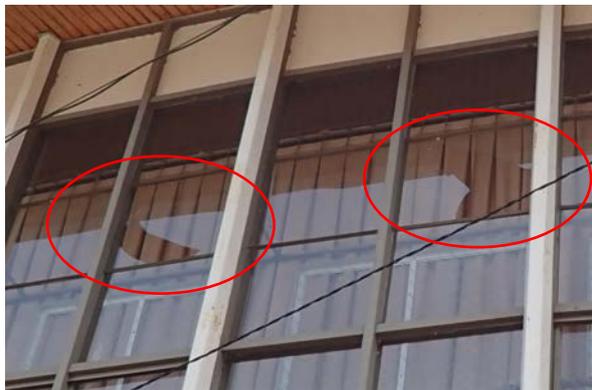
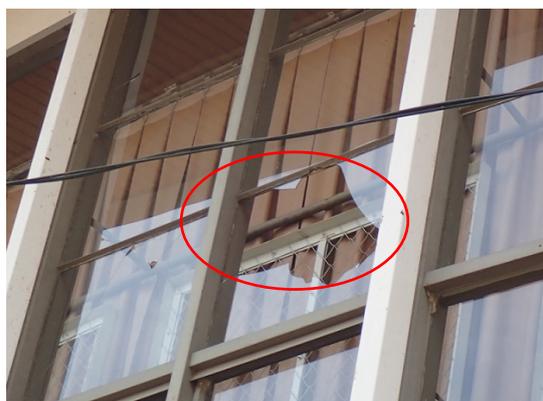
- (86) 福島伊達市月舘町＊（震度5強）
窓ガラスの落下（写真7-31）、建物外壁の亀裂（写真7-32）などの被害が確認された。

写真7-31 窓ガラスの落下（上：広域、下：狭域）

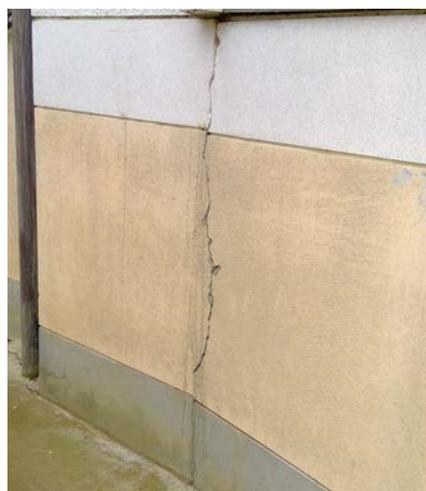
写真7-32 建物外壁の亀裂

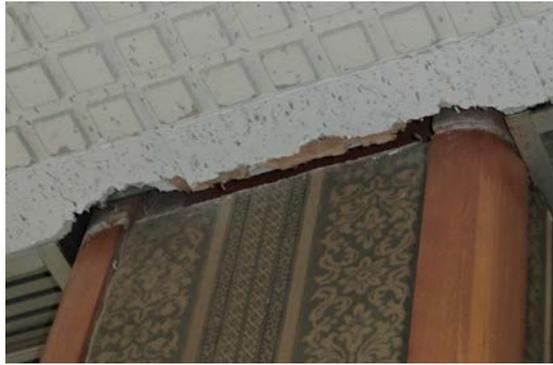
天井の破損（写真7-33）などの被害が確認された。

写真7-33 天井の破損

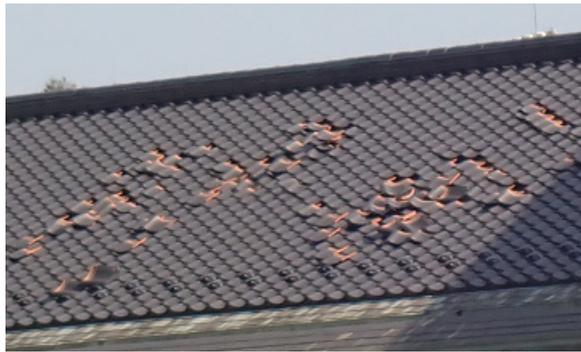
瓦のずれ（写真7-34）などの被害が確認された。

写真7-34 瓦のずれ
