（7）現地調査

ア. 調査概要

エ. 地震動による被害状況調査

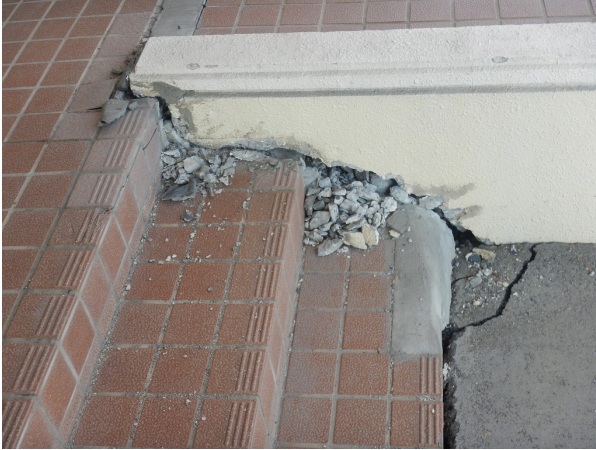
(1) 登米市米山町\*【震度6強】

写真1：建物入口階段の破損

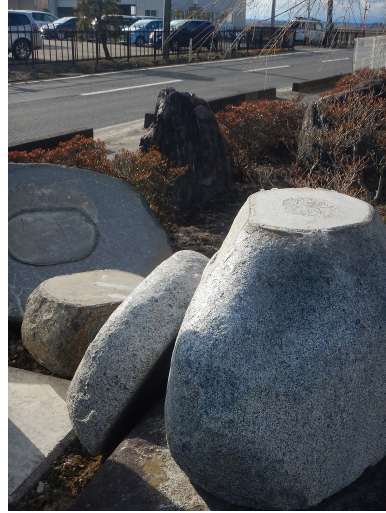
写真2：石灯籠の倒壊

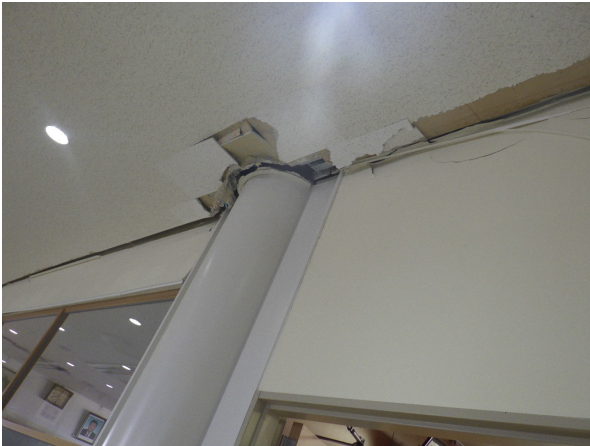
(2) 登米市南方町\*【震度6強】

写真3：天井の破損

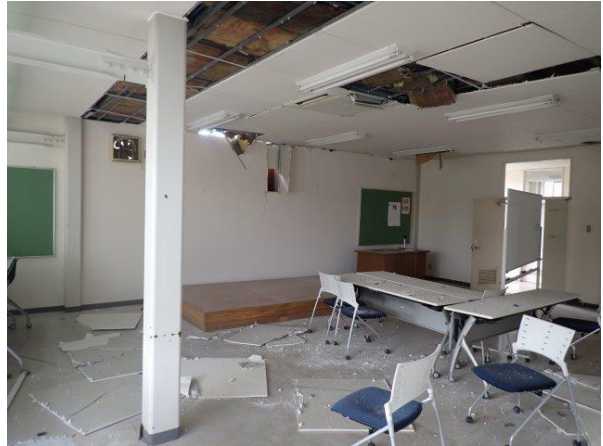
(4) 蔵王町円田\*【震度6強】

写真4：天井の破損

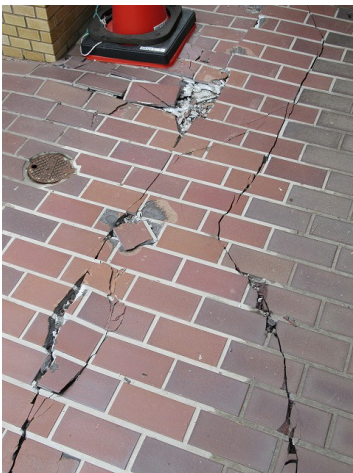
(5) 大崎市田尻\*【震度6弱】

写真5：建物入り口タイル床面の破損

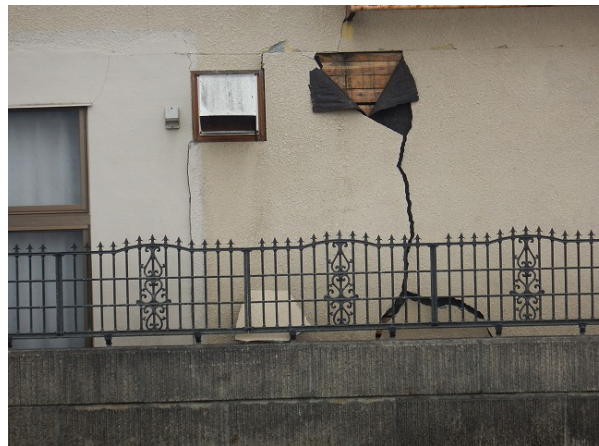
(7) 栗原市志波姫\*【震度6弱】

写真6：壁面の破損

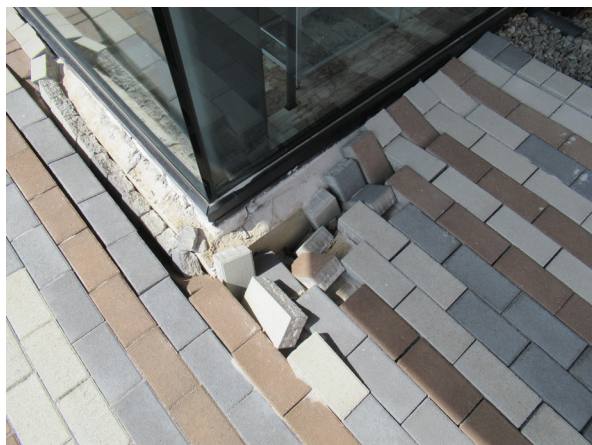
(69) 国見町藤田＊【震度6強】

写真7：歩道ブロックの破損

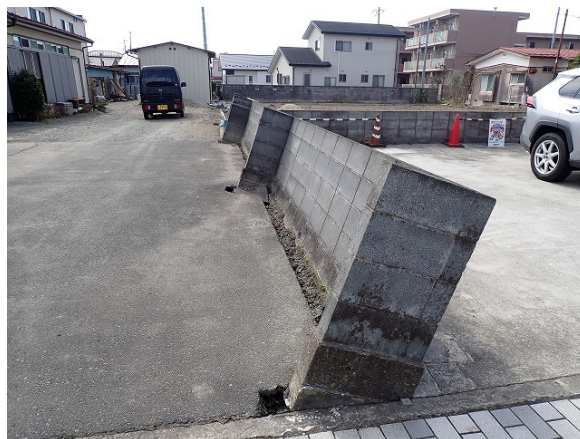
(70) 相馬市中村＊【震度6強】

写真8：傾いたブロック塀

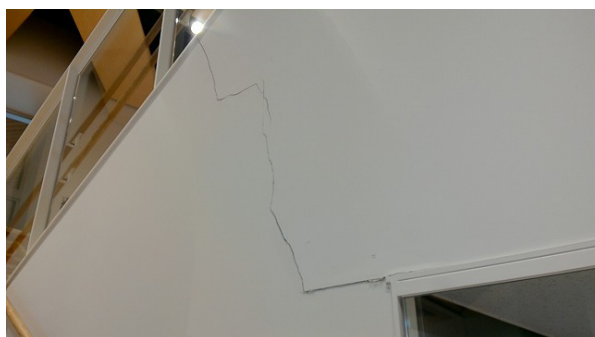
(72) 大熊町大川原＊【震度6弱】

写真9：階段壁面ボードの亀裂

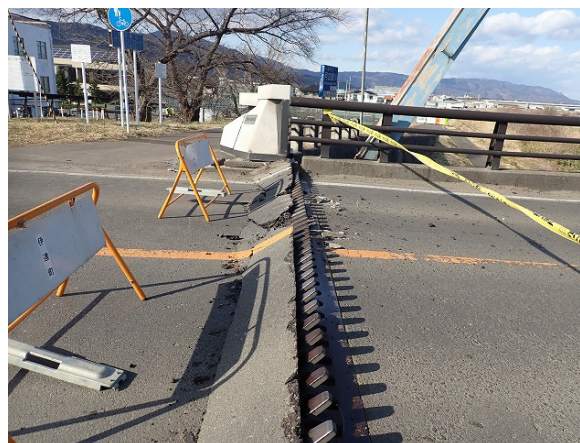
(78) 福島伊達市前河原＊【震度6弱】

写真10：橋梁接合箇所の破損

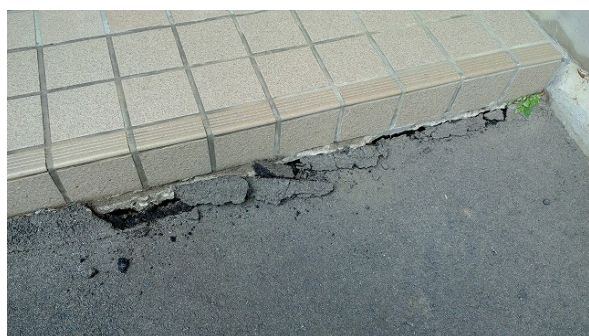
(80) 檜葉町北田＊【震度6弱】

写真11：建物入り口のアスファルト破損

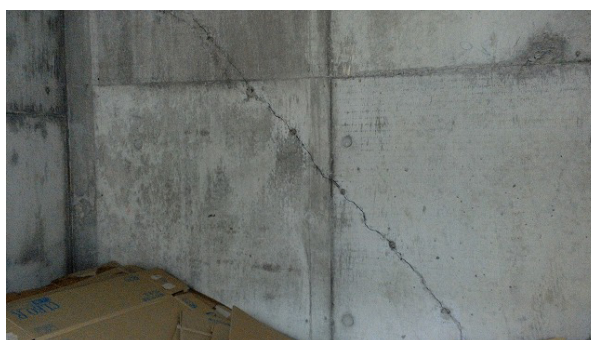
(89) 南相馬市小高＊【震度6弱】

写真12：倉庫内コンクリート壁面の亀裂
