（8）現地調査

ア. 調査概要

気象庁では、気象庁機動調査班（JMA-MOT）を派遣し、令和6年1月1日16時10分の石川県能登地方の地震発生以降、震度5強以上を観測した震度観測点（81地点）の観測環境が地震により異常を生じていないかを調べるための設置状況の点検、及び震度観測点周辺（周囲約200m）での被害状況の調査を行った。その結果、石川県内の震度観測点3地点で観測環境に異常が認められたため地震情報への活用を停止するとともに1日16時10分以降の震度を欠測とした。なお、その他の78地点においては、震度計台や周囲の地盤等には震度観測に影響を与えるような異常は認められなかった（表8-1）。震度観測点周辺で確認された主な被害状況については、エ. 項に取りまとめた。

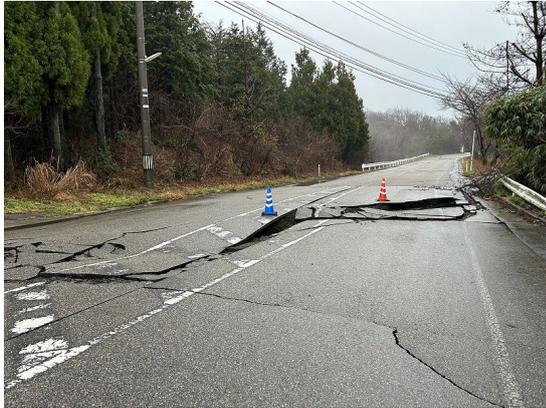
番号2：志賀町香能\*【震度7】

写真8-1：道路の亀裂

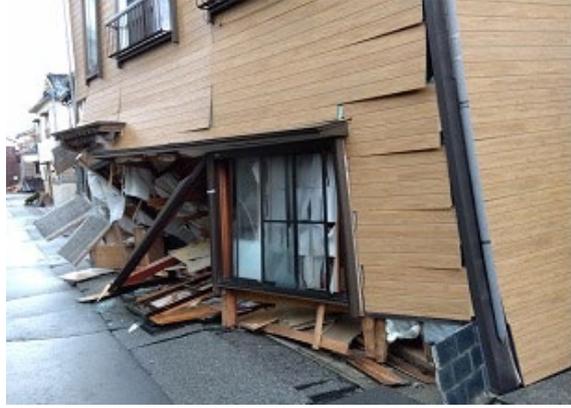
番号6：輪島市河井町\*【震度6強】

写真8-2：住宅の倒壊

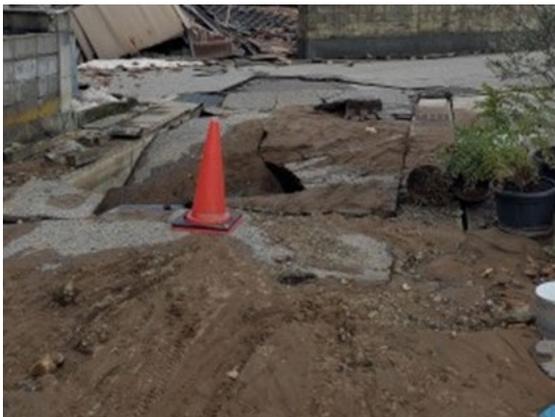
番号8：珠州市正院町\*【震度6強】

写真8-3：道路の陥没

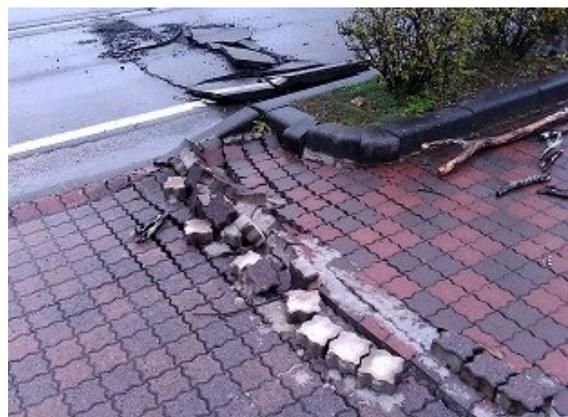
番号10：穴水町大町\*【震度6強】

写真8-4：道路の亀裂及び段差

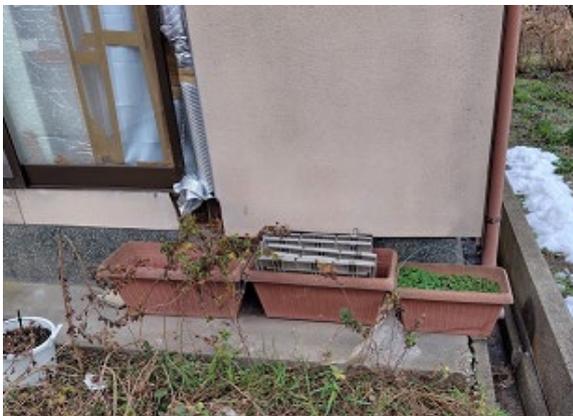
番号11：能登町松波\*【震度6強】

写真8-5：住宅の破損

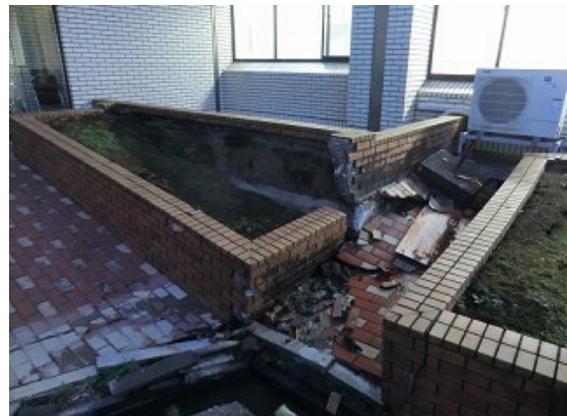
番号13：七尾市袖ヶ江町\*【震度6弱】

写真8-6：地盤の陥没

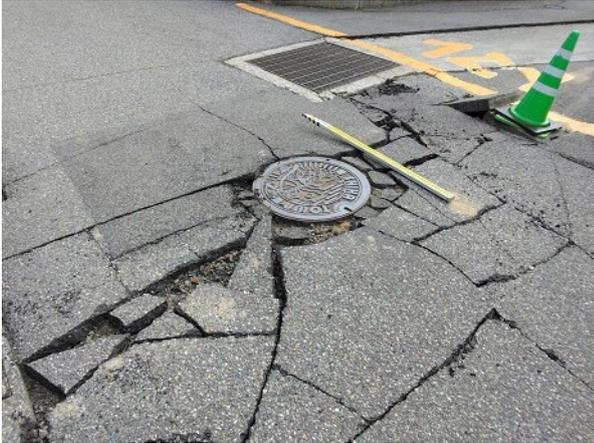
番号 15：志賀町末吉千古＊【震度6弱】

写真8-7：道路の亀裂

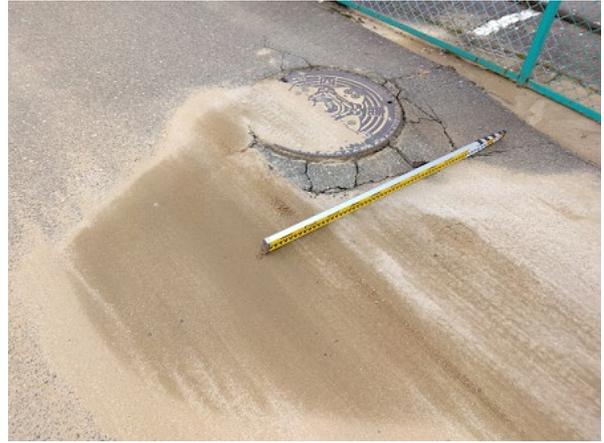
番号 17：中能登町能登部下＊【震度6弱】

写真8-8：道路の液状化

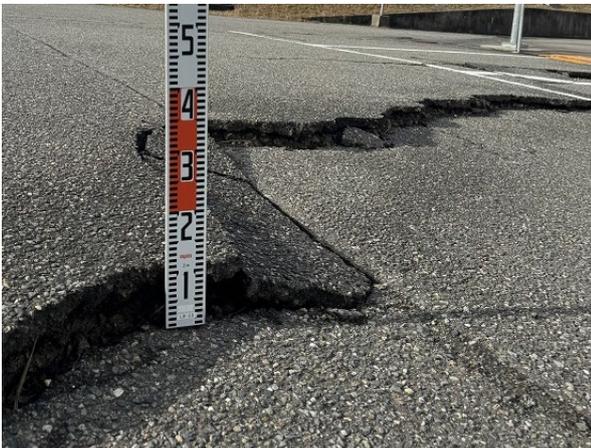
番号 22：宝達志水町今浜＊【震度5強】

写真8-9：道路の段差

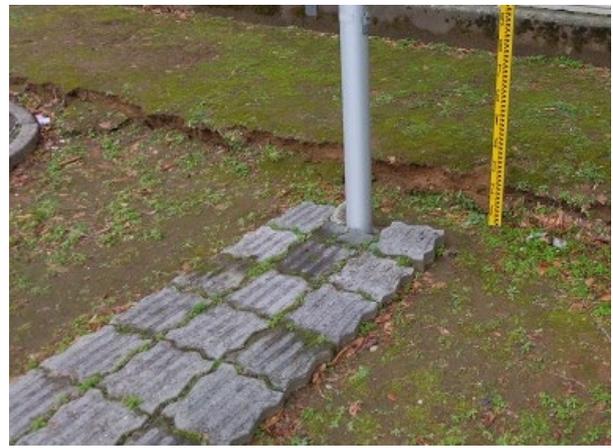
番号 23：金沢市西念【震度5強】

写真8-10：地面のひび割れ及び段差

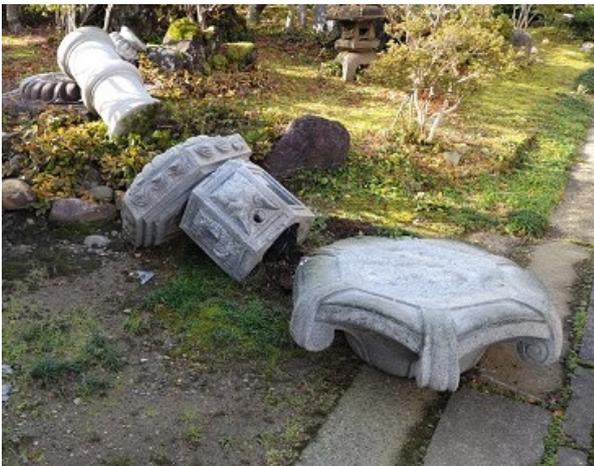
番号 35：長岡市中之島＊【震度6弱】

写真8-11：石灯籠の転倒及び倒壊

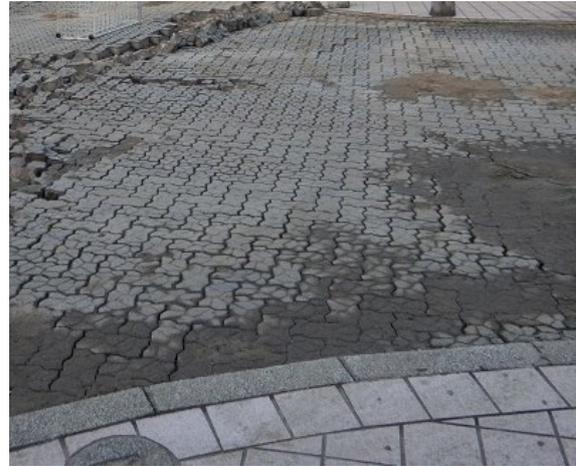
番号 69：高岡市伏木【震度5強】

写真8-12：道路の亀裂及び液状化

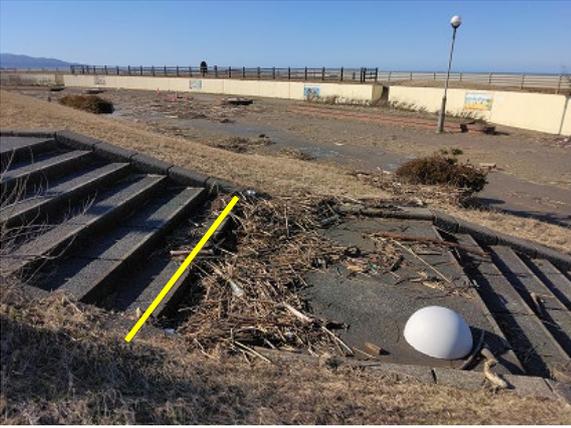
写真8-13：津波の痕跡（上越市船見公園）

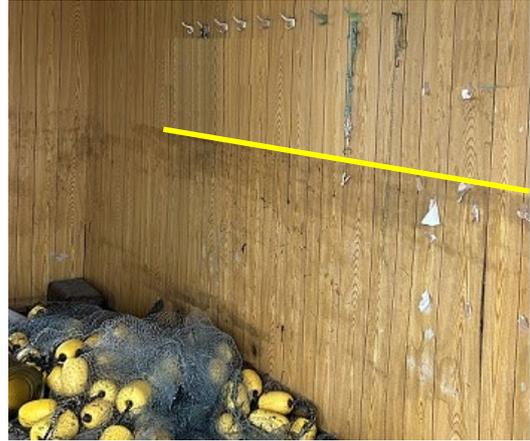
写真8-14：津波の痕跡（珠洲市鵜飼漁港）

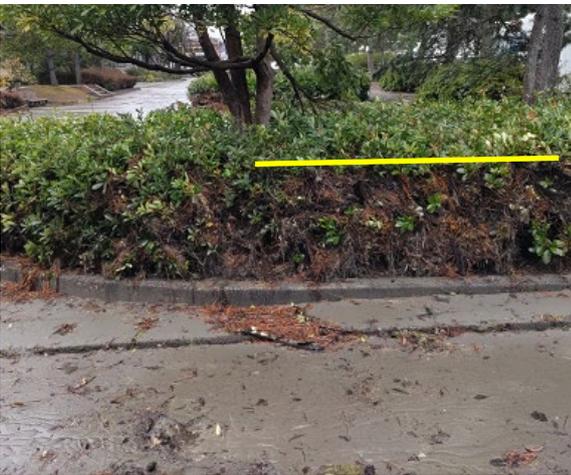
写真8-15：津波の痕跡（珠洲市見附公園）

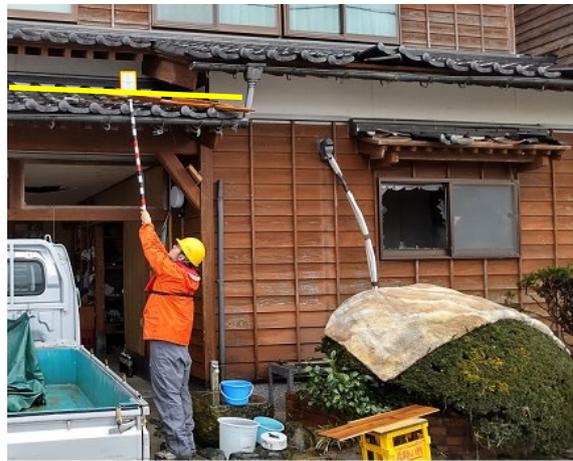
写真8-16：津波の痕跡（能登町白丸）

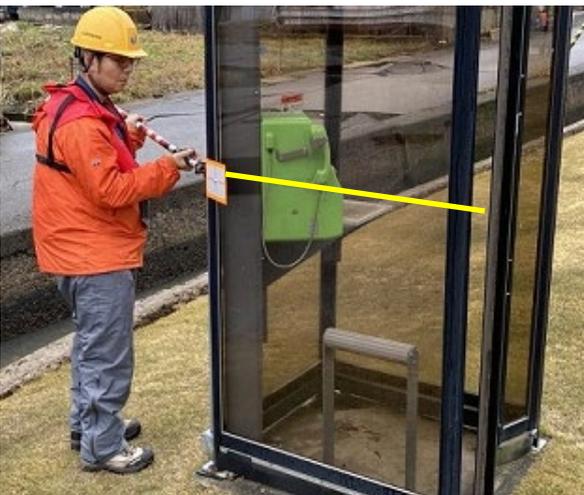
写真8-17：津波の痕跡（能登町九十九湾）
