## （6）現地調査

2024年4月17日23時14分に発生した豊後水道の地震（M6.6）により、松山地方気象台および高知地方気象台は、「気象庁 機動調査班（JMA-MOT）」を派遣し、震度5強以上を観測した震度観測点の観測環境が地震により異常を生じていないか、設置状況の点検および震度観測点周辺（周囲約200m）での被害状況を把握するため、現地調査を実施した。

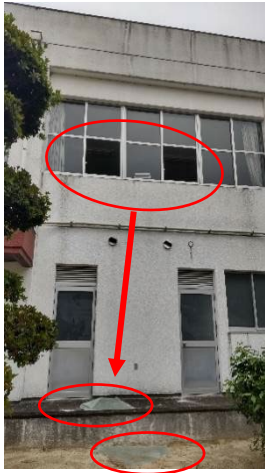
震度観測点の周囲約200mでは、体育館の窓ガラスの破損（写真1）、体育館内壁の壁材剥離（写真2）などが確認された。

写真1 体育館の窓ガラスの破損

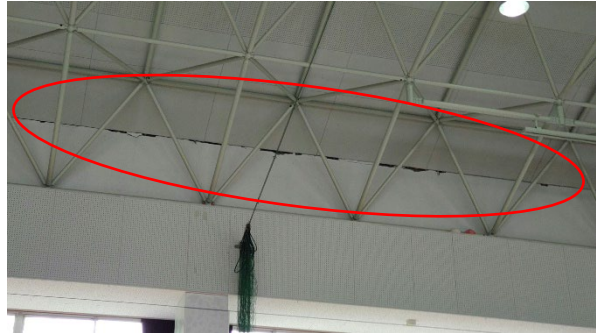
写真2 体育館内壁の壁材剥離

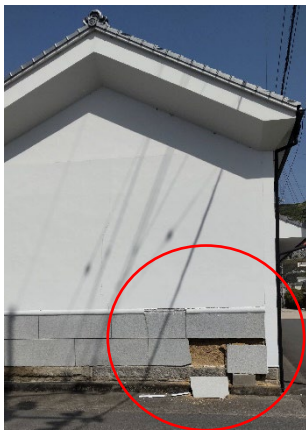
震度観測点の周囲約200mの範囲では、土壁の破損（写真3）壁のひび（写真4）などが確認された。

写真3 土壁の破損

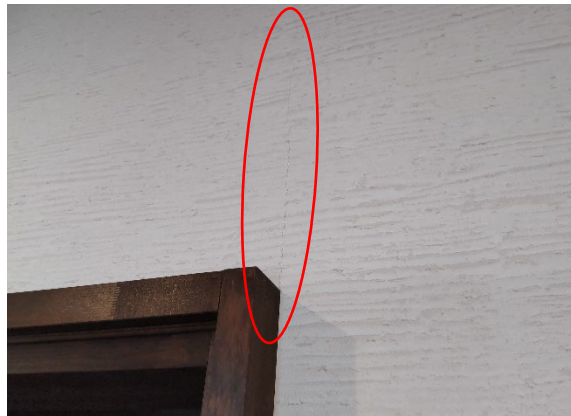
写真4 壁のひび

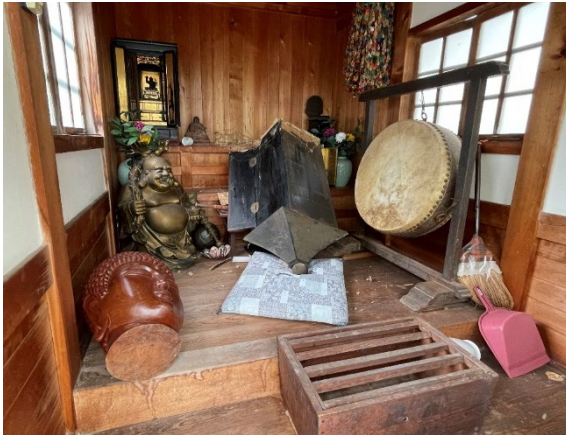
震度観測点の周囲約200mの範囲では、屋内では仏像の転倒（写真5）が確認されたほか、屋外では石灯籠の倒壊（写真6）、屋根瓦のずれ、落下（写真7）などが確認された。

写真5 本堂の散乱状況

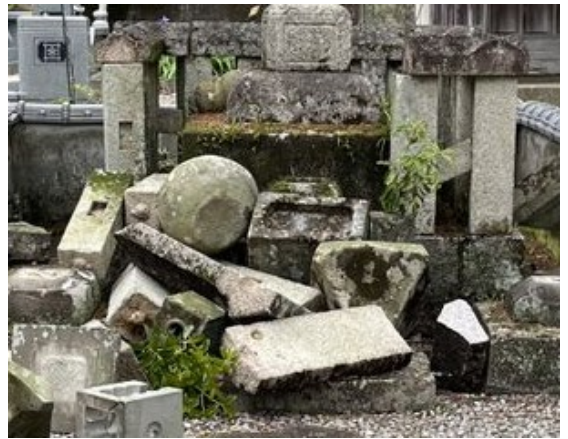
写真6 石灯籠の倒壊

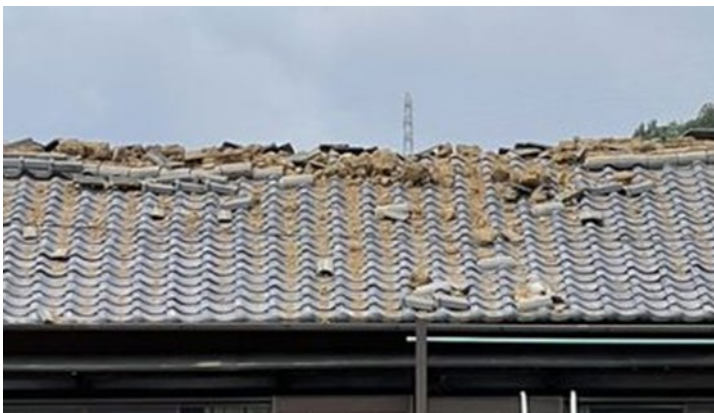
写真7 屋根瓦の落下
