（7）現地調査

ア．調査概要

2024年8月8日16時42分に発生した日向灘の地震（M7.1）により、宮崎地方気象台および鹿児島地方気象台は、「気象庁 機動調査班（JMA-MOT）」を派遣し、震度5強以上を観測した震度観測点の観測環境が地震により異常を生じていないか、設置状況の点検および震度観測点周辺（周囲約200m）での被害状況を把握するため、現地調査を実施した。

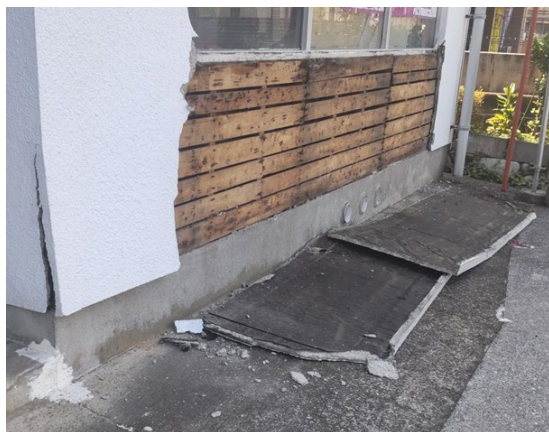
震度観測点の周囲約200mでは、店舗の壁面剥離（写真1）や店舗のガラスの破損（写真2）などが確認された。

写真1 店舗の壁面剥離

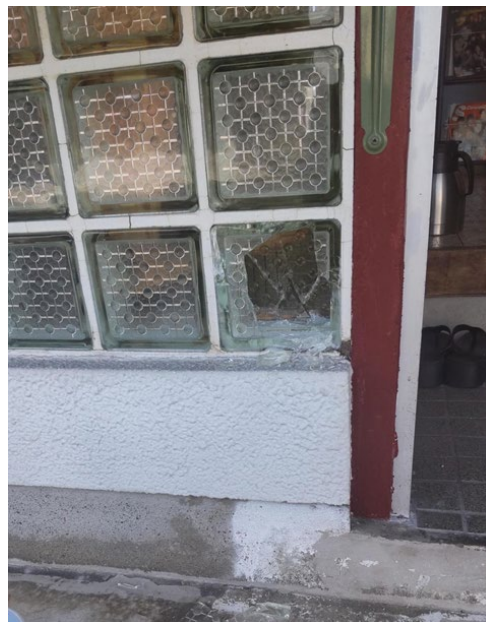
写真2 店舗のガラスの破損

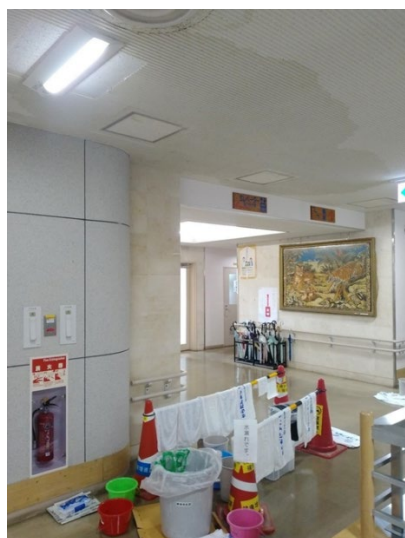
震度観測点の周囲約200mの範囲では、天井からの水漏れ（写真3）、天井石膏ボード損傷（写真4）などが確認された。

写真3 天井からの水漏れ

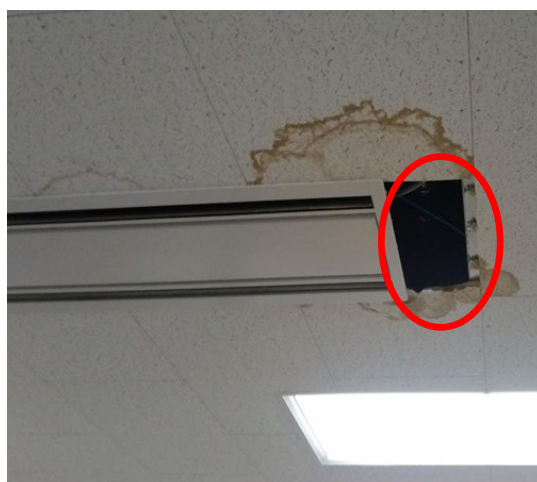
写真4 天井石膏ボード損傷

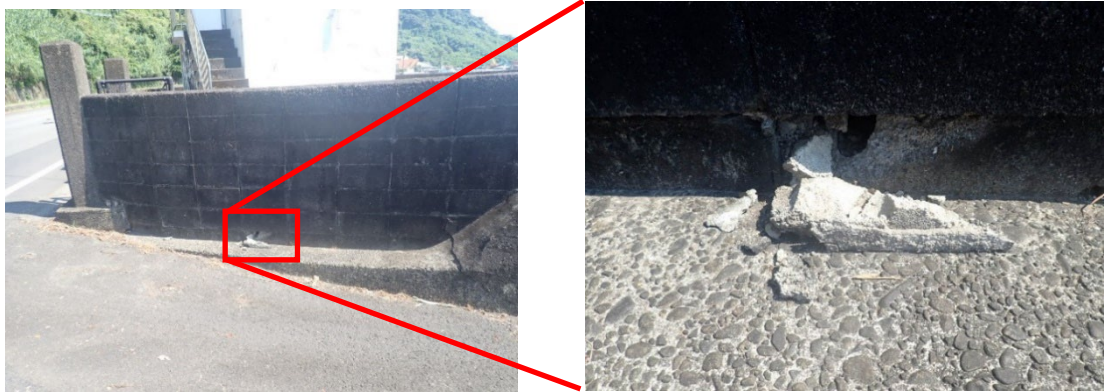
震度観測点の周囲約200mの範囲では、ブロック塀の一部損壊が確認された。

写真5 ブロック塀の一部損壊
