(7) 現地調査

ア 調査概要

2025年12月8日23時15分に発生した青森県東方沖の地震（M7.5）により、函館地方気象台、青森地方気象台および盛岡地方気象台は、「気象庁 機動調査班（JMA-MOT）」を派遣し、震度5強以上を観測した震度観測点の観測環境が地震により異常を生じていないか、設置状況の点検および震度観測点の周囲約200mの範囲内での被害状況を把握するため、現地調査を実施した。

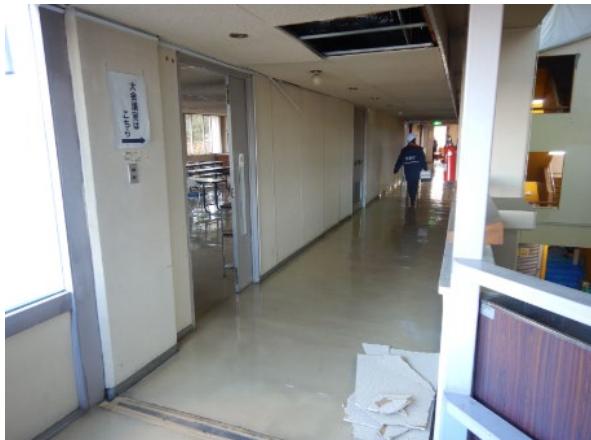
震度観測点の周囲約200mの範囲では、天井材の落下（写真1）、床タイルの亀裂（写真2）、事務所の柱の亀裂（写真3）、書庫の転倒（写真4）などが確認された。

写真1 天井材の落下

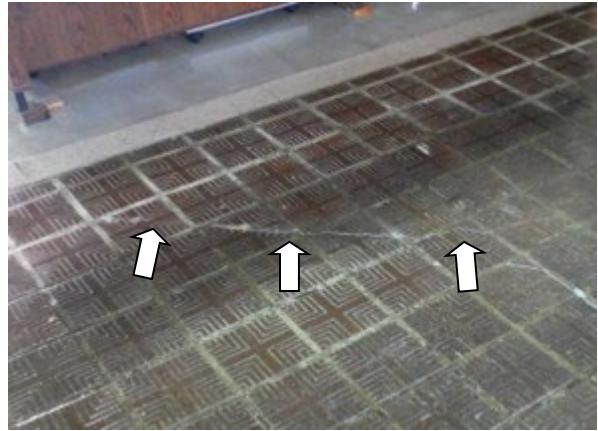
写真2 床タイルの亀裂

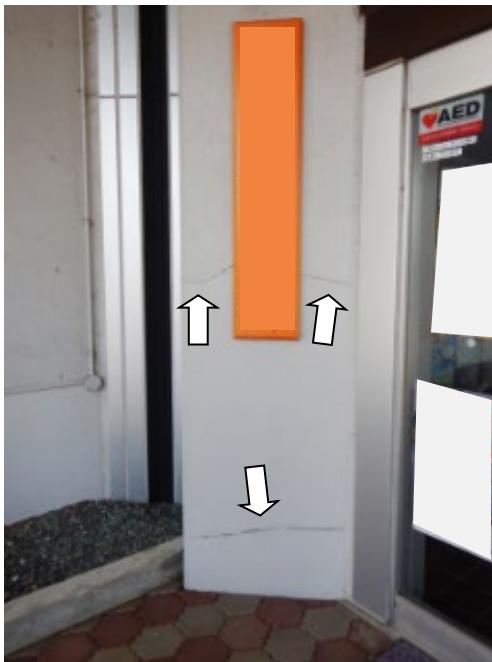
写真3 事務所の柱の亀裂

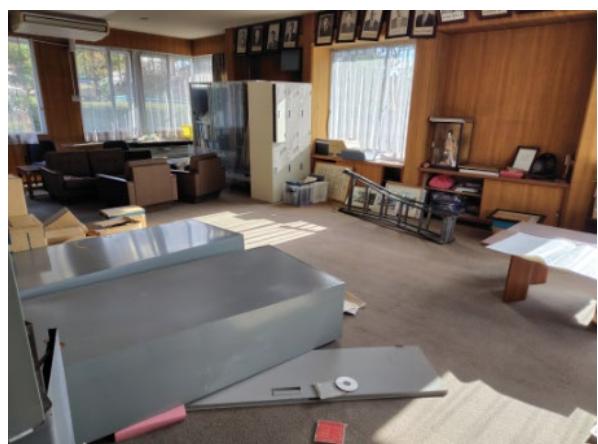
写真4 書庫の転倒

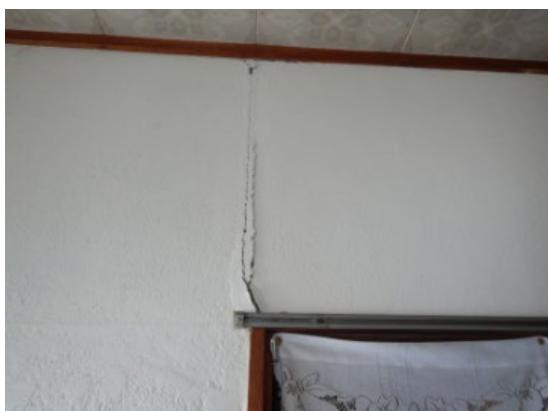
震度観測点の周囲約200mの範囲では、民家の壁の亀裂（写真5、6）などが確認された。

写真5 民家の壁の亀裂

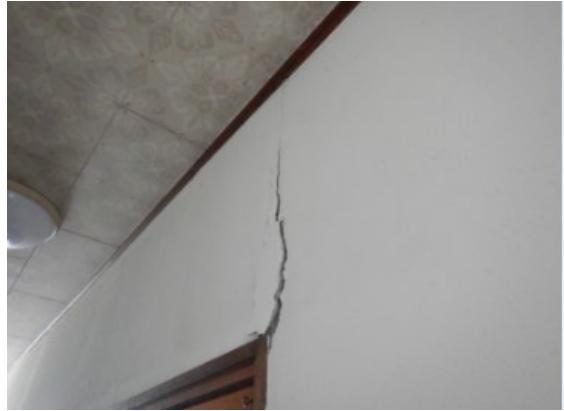
写真6 民家の壁の亀裂

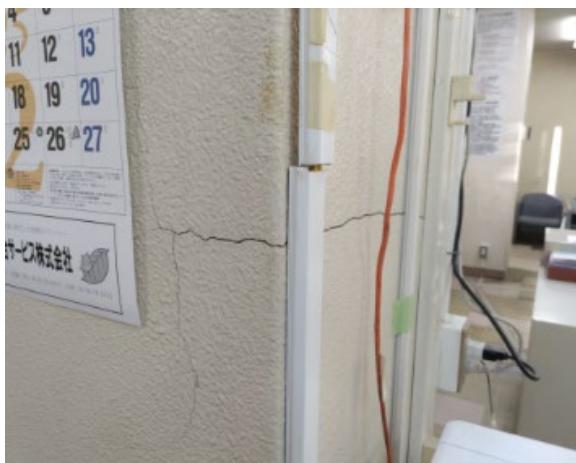
震度観測点の周囲約200mの範囲では、壁の亀裂（写真7、8）、天井の亀裂（写真9）などが確認された。

写真7 壁の亀裂

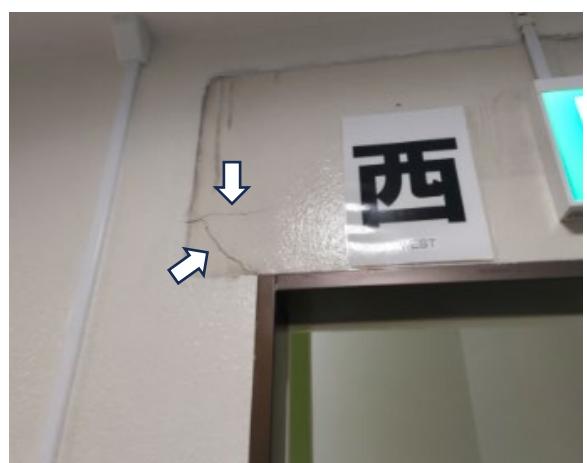
写真8 壁の亀裂

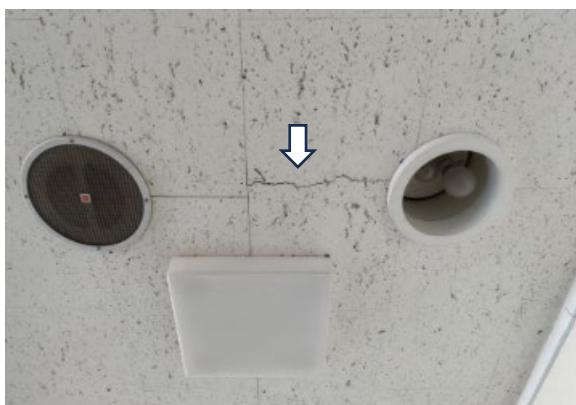
写真9 天井の亀裂
