## （6）現地調査

### ア．調査概要

2026年6月25日07時30分に発生した岩手県沖の地震（M7.2）により、青森地方気象台、盛岡地方気象台、秋田地方気象台は、「気象庁 機動調査班（JMA-MOT）」を派遣し、震度5強以上を観測した震度観測点の観測環境が地震により異常を生じていないか、設置状況の点検および震度観測点の周囲約200mの範囲内での被害状況を把握するため、現地調査を実施した。

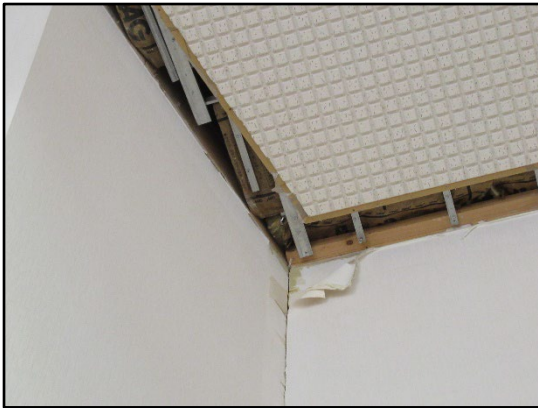
| 震度観測点<br>(観測した震度) | 周辺の主な被害状況 | 写真番号 |
|---|---|---|
| 階上町道仏＊<br>(震度6強) | ・天井材の落下 | 写真1<br>写真2 |

写真1 天井材の落下（階上町道仏）

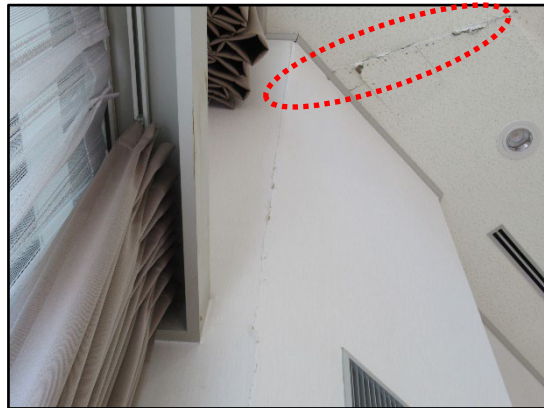
写真2 天井材の落下（階上町道仏）

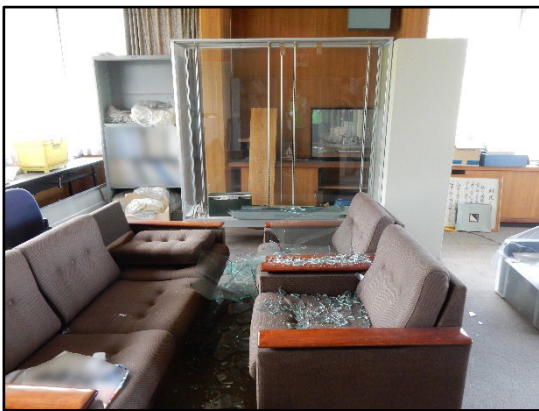
| 震度観測点<br>(観測した震度) | 周辺の主な被害状況 | 写真番号 |
|---|---|---|
| 八戸市南郷＊<br>(震度6弱) | ・ガラスの破損<br>・書籍の散乱 | 写真3<br>写真4 |

写真3 ガラスの破損（八戸市南郷）

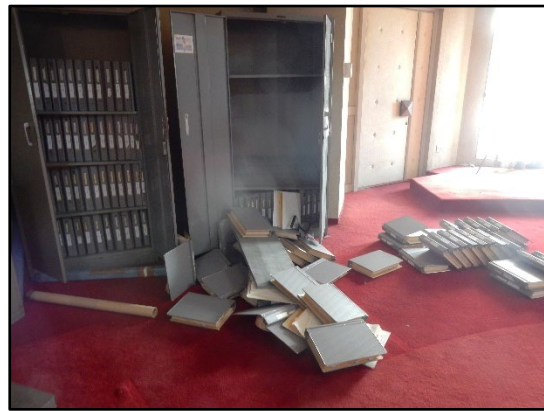
写真4 書籍の散乱（八戸市南郷）
