津波の高さと被害との関係

(平成23年東北地方太平洋沖地震の事例より)

1. 浸水深と被害との関係
2. 沿岸での津波の高さと被害との関係

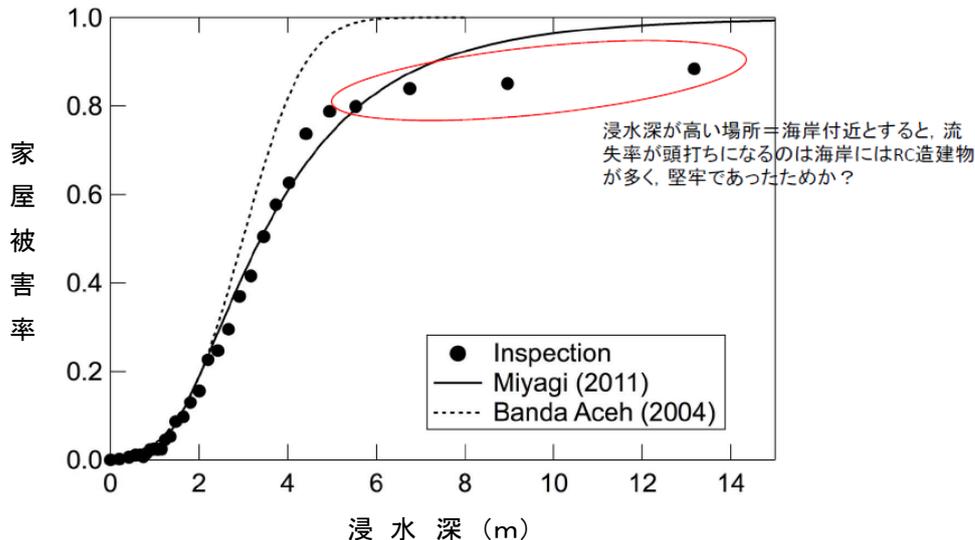
越村・郷右近(東北大学災害制御研究センター)調査結果より(1)

宮城県を対象とした浸水被害調査からは、**浸水深2m**が建物流失の目安と考えられる。

県全体としては、浸水深が2mが建物流失の目安となる。Banda Acehの被害と類似しているが、Banda Acehよりは耐津波性は高かった。

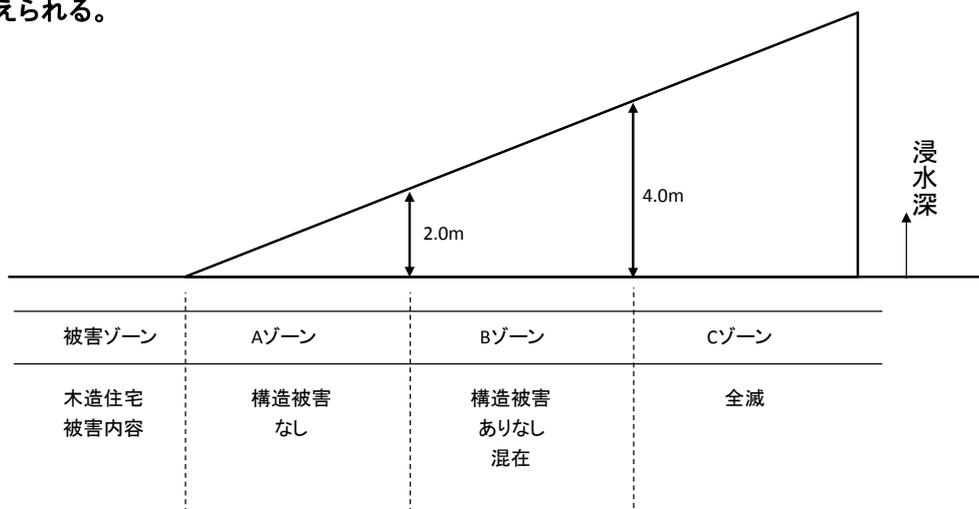
東北工業大学調査結果より

岩手県、宮城県を対象とした津波被害調査からは、

- 木造建物: **浸水深2m**が構造被害発生、**浸水深4m**が流出の目安と考えられる。
- RC造建物: 地盤条件に適合した適切な基礎・設計が行われていれば十分に津波に抵抗できると考えられる。

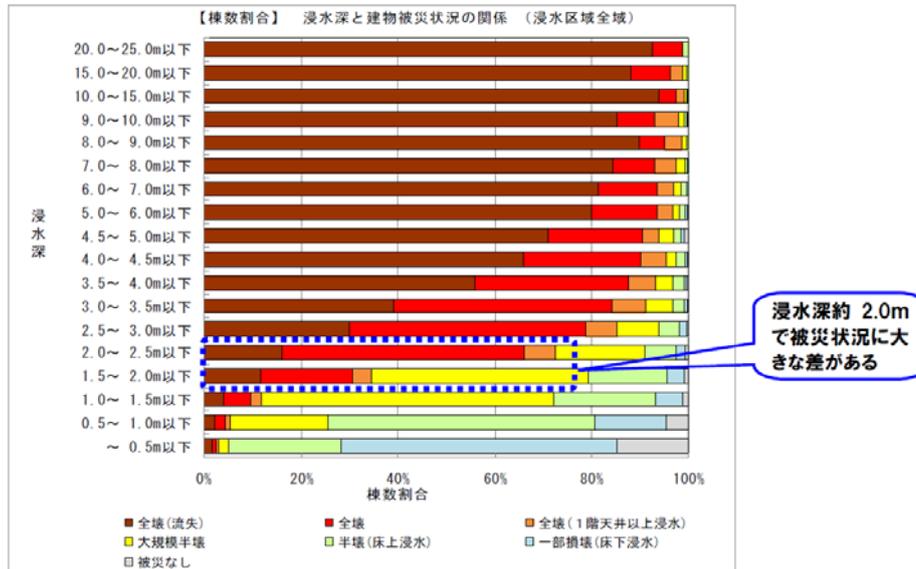
国土交通省都市局調査結果より

津波被災地全体の全建物を対象とした浸水被害調査からは、**浸水深2.0m**前後で建物被害に大きな差があり、浸水深2m以下の場合には建物が全壊となる割合は大幅に低下する。

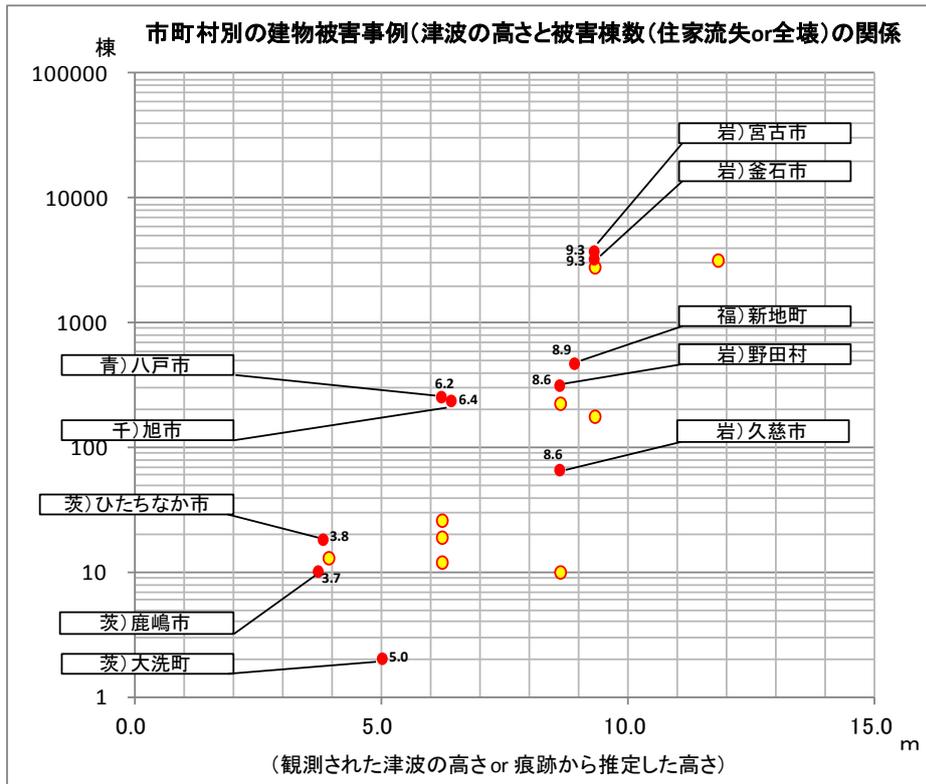
沿岸での津波の高さと被害との関係(住家流失+全壊)①

沿岸での津波の高さ3mが住家流失、全壊が生じ、5~6mが急増する目安と考えられる。

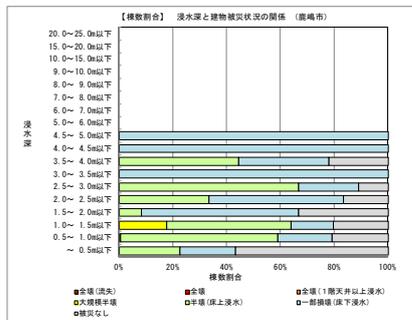
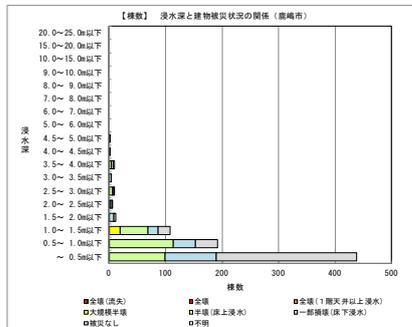
■鹿嶋市

沿岸での津波の高さ 3.7m*

沿岸での津波の高さ3m以上では、居住区まで津波が遡上し、床上・床下浸水の発生が多い。浸水深1m以上で大規模半壊が20件程度みられる(鹿嶋市)。

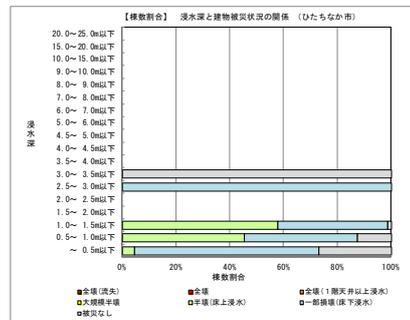
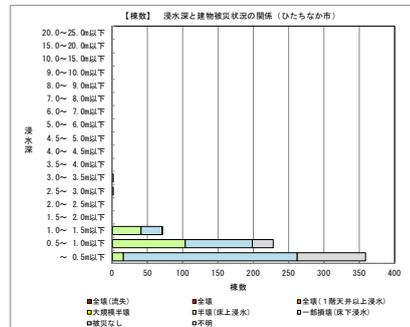
■ひたちなか市

沿岸での津波の高さ 3.8m*

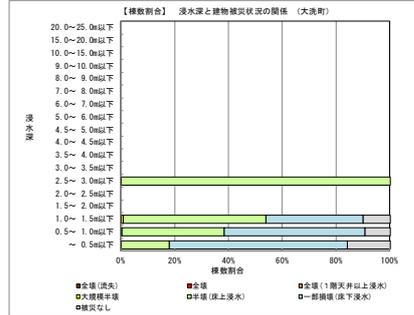
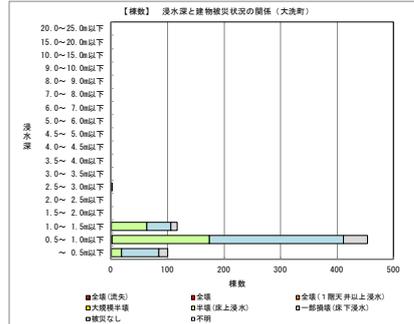
■大洗町 沿岸での津波の高さ 5.0m*

沿岸での津波の高さ6m以上では、居住区での浸水深2m以上となる棟数が増加し、住家流失+全壊の割合、棟数とも多くなる(八戸市)。

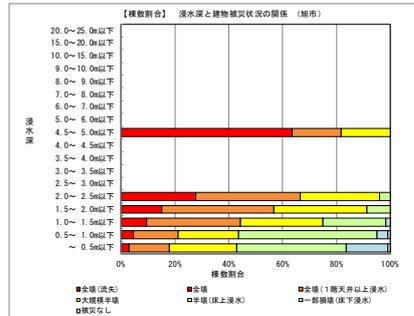
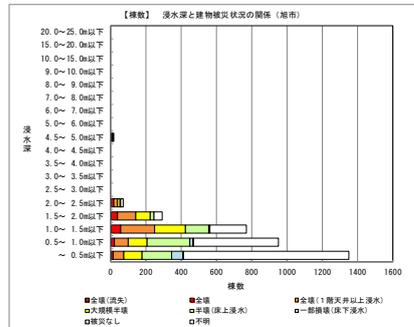
■旭市 沿岸での津波の高さ 6.4m*

沿岸での津波の高さ6m以上では、居住区での浸水深2m以上となる棟数が増加し、全壊の割合、棟数とも多くなる(旭市)。沿岸での津波の高さ8m以上では、浸水深4m以上の棟数が増加し、住家流失+全壊の割合、棟数とも多くなる(久慈市)。

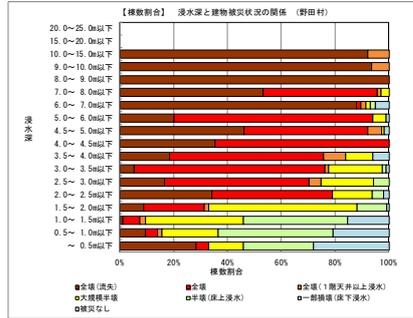
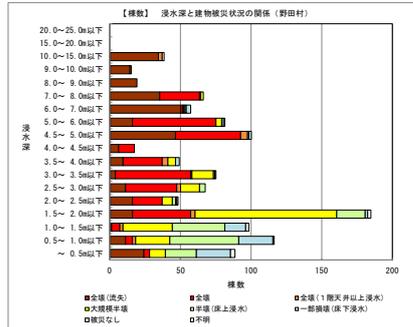
■野田村

沿岸での津波の高さ 8.6m*

沿岸での津波の高さ8m以上では、浸水深4m以上の棟数が増加し、住家流出+全壊の割合、棟数とも多くなる。

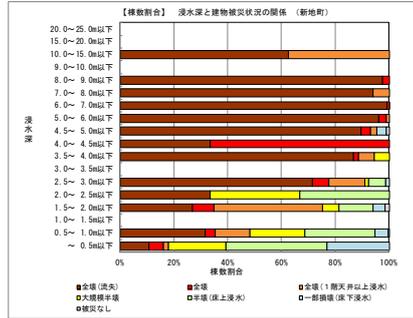
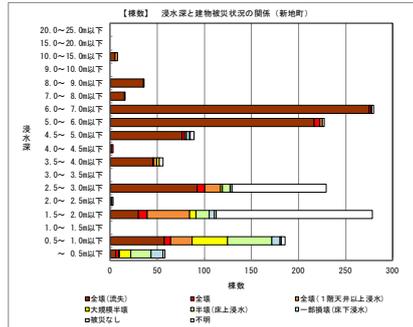
■新地町

沿岸での津波の高さ 8.9m*

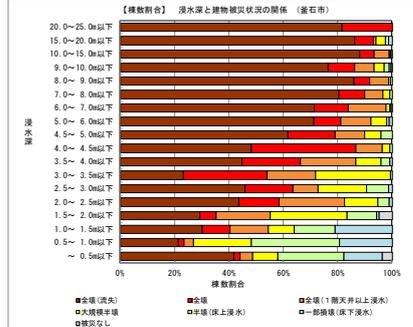
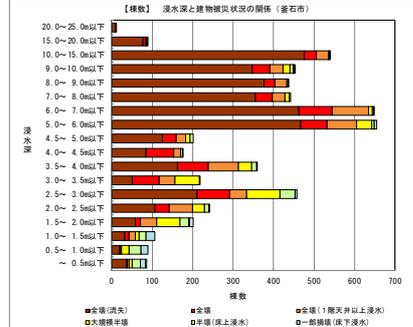
■釜石市

沿岸での津波の高さ 9.3m*

沿岸での津波の高さ8m以上では、浸水深4m以上の棟数が増加し、住家流出+全壊の割合、棟数とも多くなる。

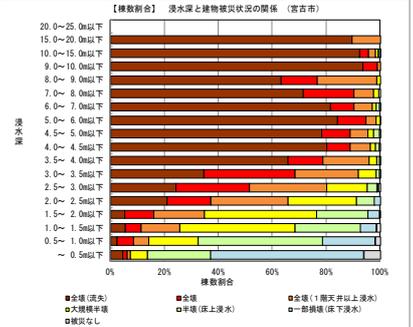
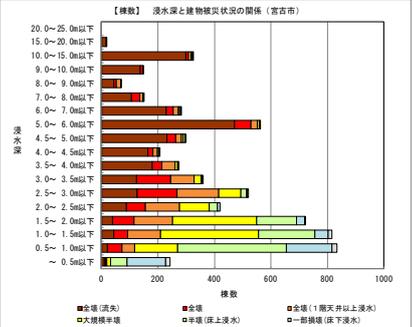
■宮古市

沿岸での津波の高さ 9.3m*

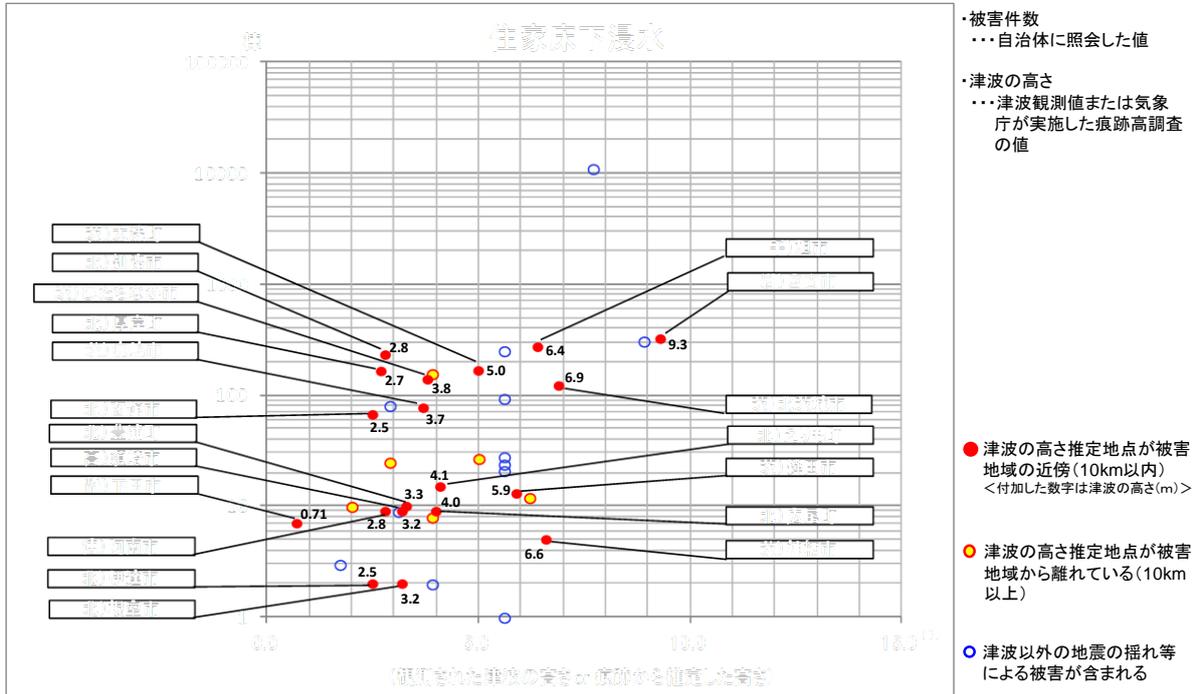
沿岸での津波の高さと被害との関係(住家床下浸水)

住家床下浸水は沿岸での津波の高さ1~2m程度から見られる(例外もあり)。

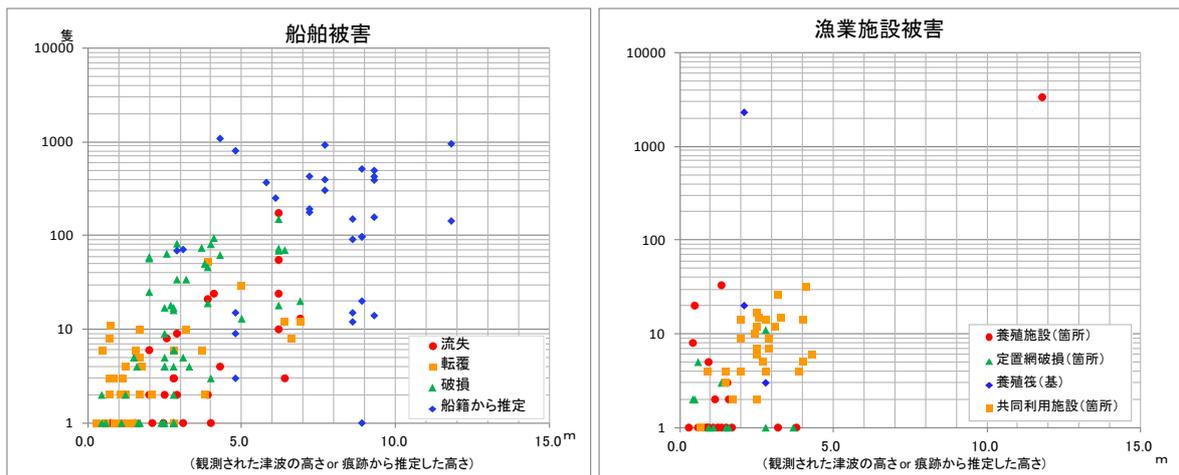
沿岸での津波の高さと被害との関係(船舶・漁業施設)

船舶被害及び漁業施設被害は、沿岸での津波の高さ数十cm程度から発生している。

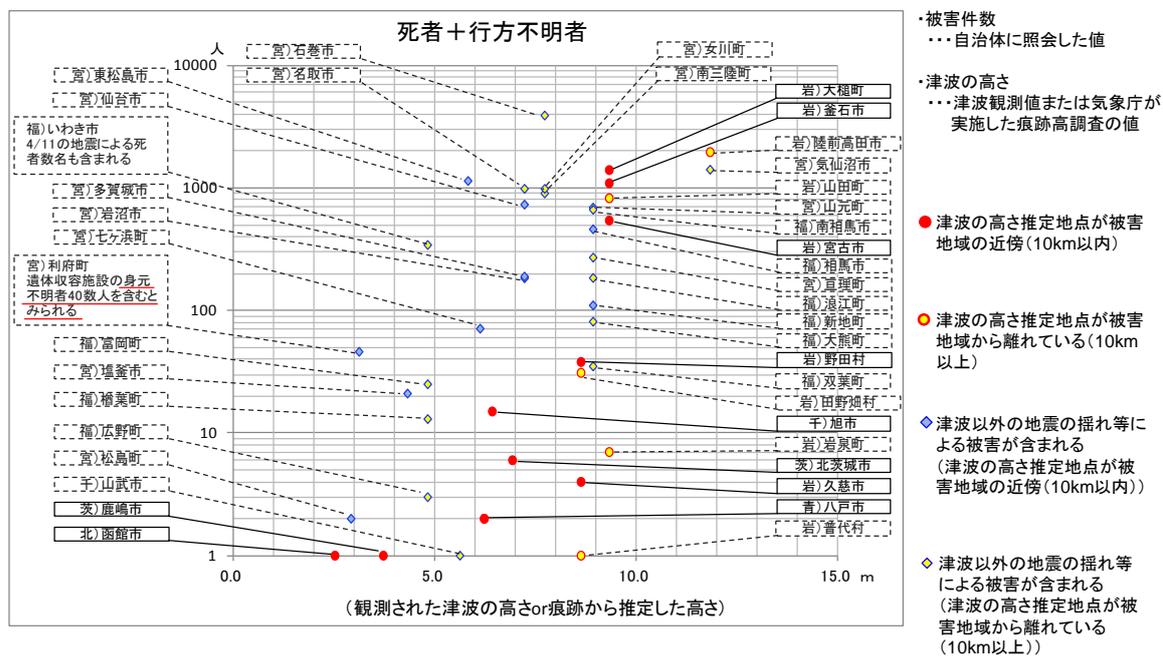
沿岸での津波の高さと人的被害との関係

沿岸での津波の高さ2mが人的被害が生じ、4~5mが急増する目安と考えられる。
