# 現地災害調査報告

令和3年7月21日に宮崎県児湯郡新富町で  
こゆぐんしんとみちょう  
発生した突風について

令和3年7月28日

宮崎地方気象台

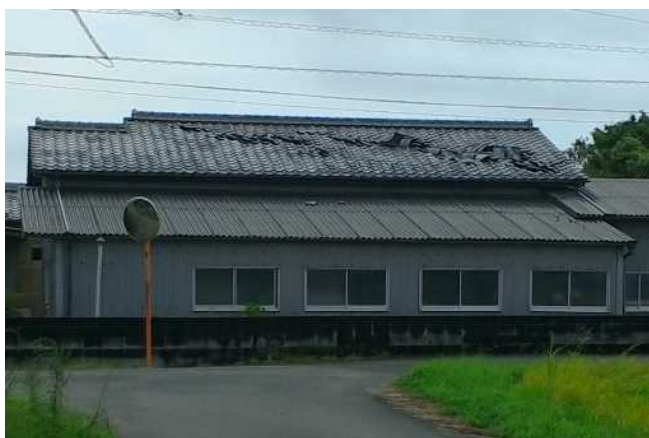
- ・住家の屋根瓦のめくれ
- 《根拠に用いた被害指標(DI)及び被害度(DOD)》
- ・DI：木造の住宅又は店舗
  - ・DOD：比較的狭い範囲での屋根ふき材の浮き上がり又ははく離  
（粘土瓦ぶきの場合）（代表値）

①屋根瓦がめくれた住家

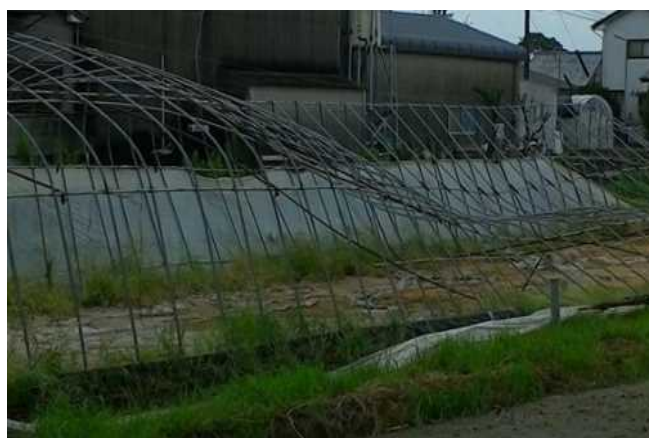
②鋼管が変形したパイプハウス
