# 現地災害調査報告

令和3年11月10日に長崎県平戸市で発生した  
突風について

令和3年12月16日

長崎地方気象台

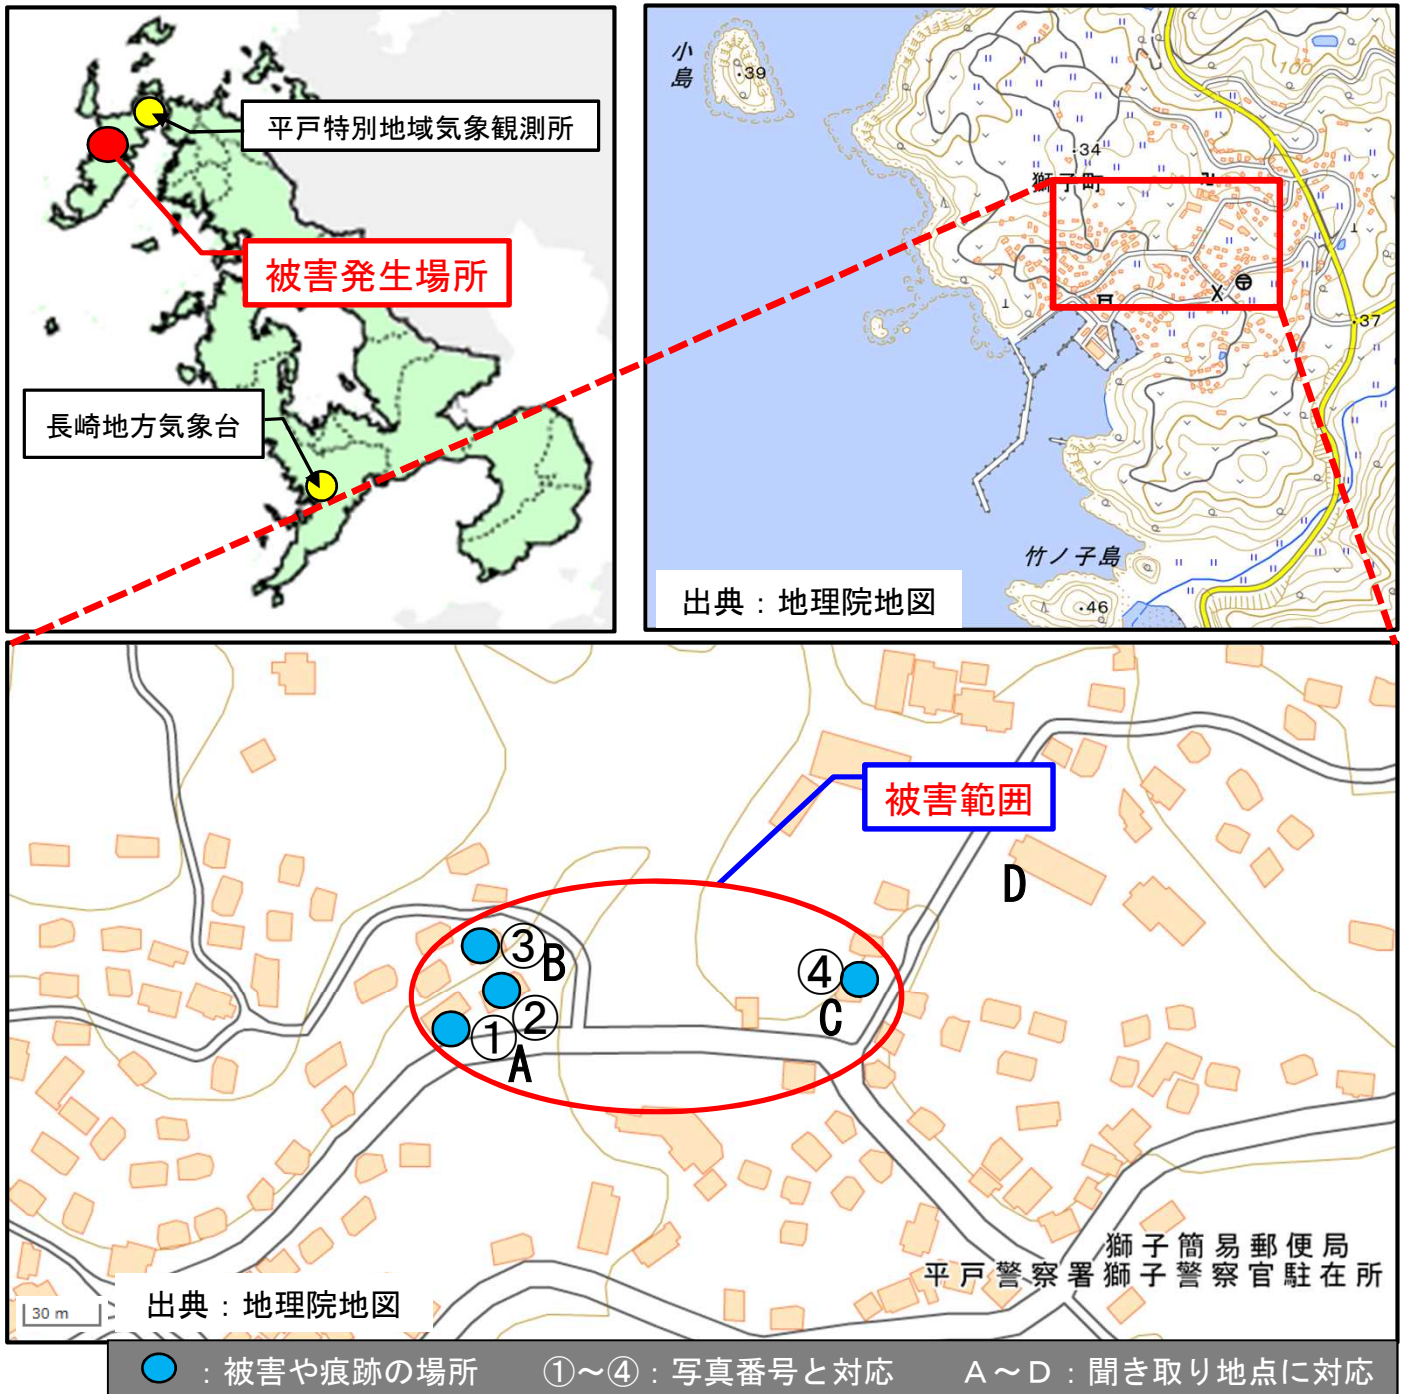
被害分布図

この突風による被害範囲は長さ約200m、幅約50mであった。

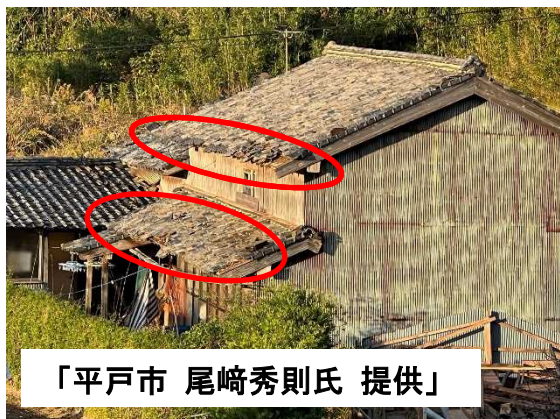
- ・屋根瓦のめくれ。

DOD：比較的狭い範囲での屋根ふき材の浮き上がり又ははく離  
粘土瓦ぶきの場合（下限値）

① 屋根瓦のめくれ

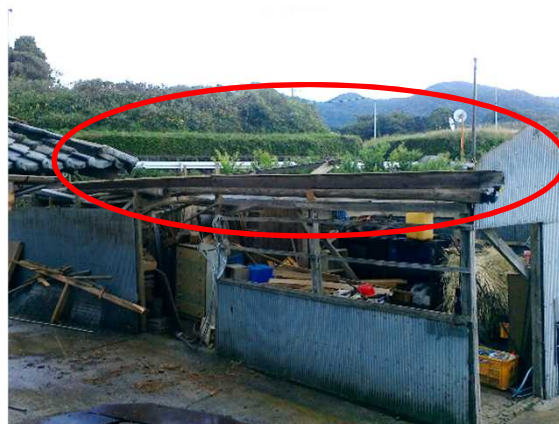
② トタン屋根の剥がれ

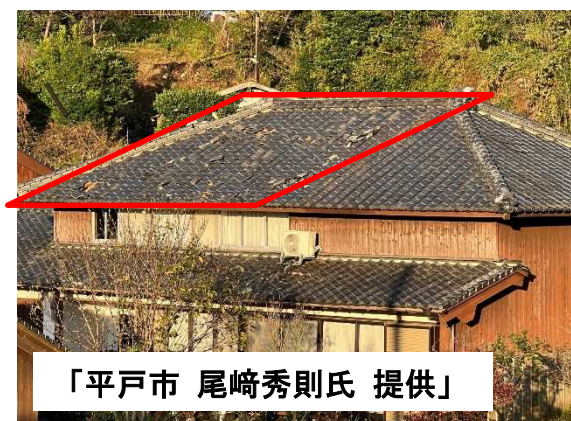
③ 屋根瓦のめくれ

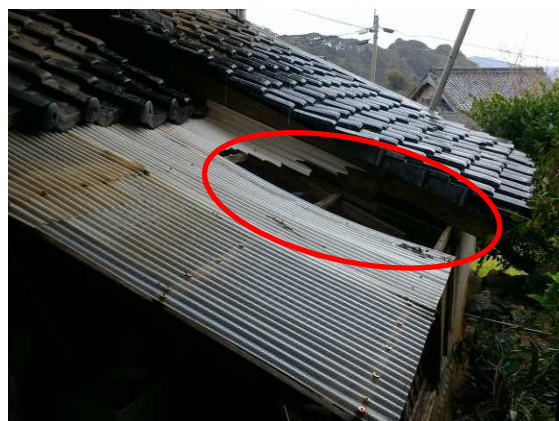
④ 波板（プラスチック）の破損
