# 現 地 災 害 調 査 報 告

令和 8 年 4 月 7 日に鹿児島県大島郡伊仙町で発生した突風について

令和 8 年 7 月 17 日  
鹿児島地方気象台  
名瀬測候所

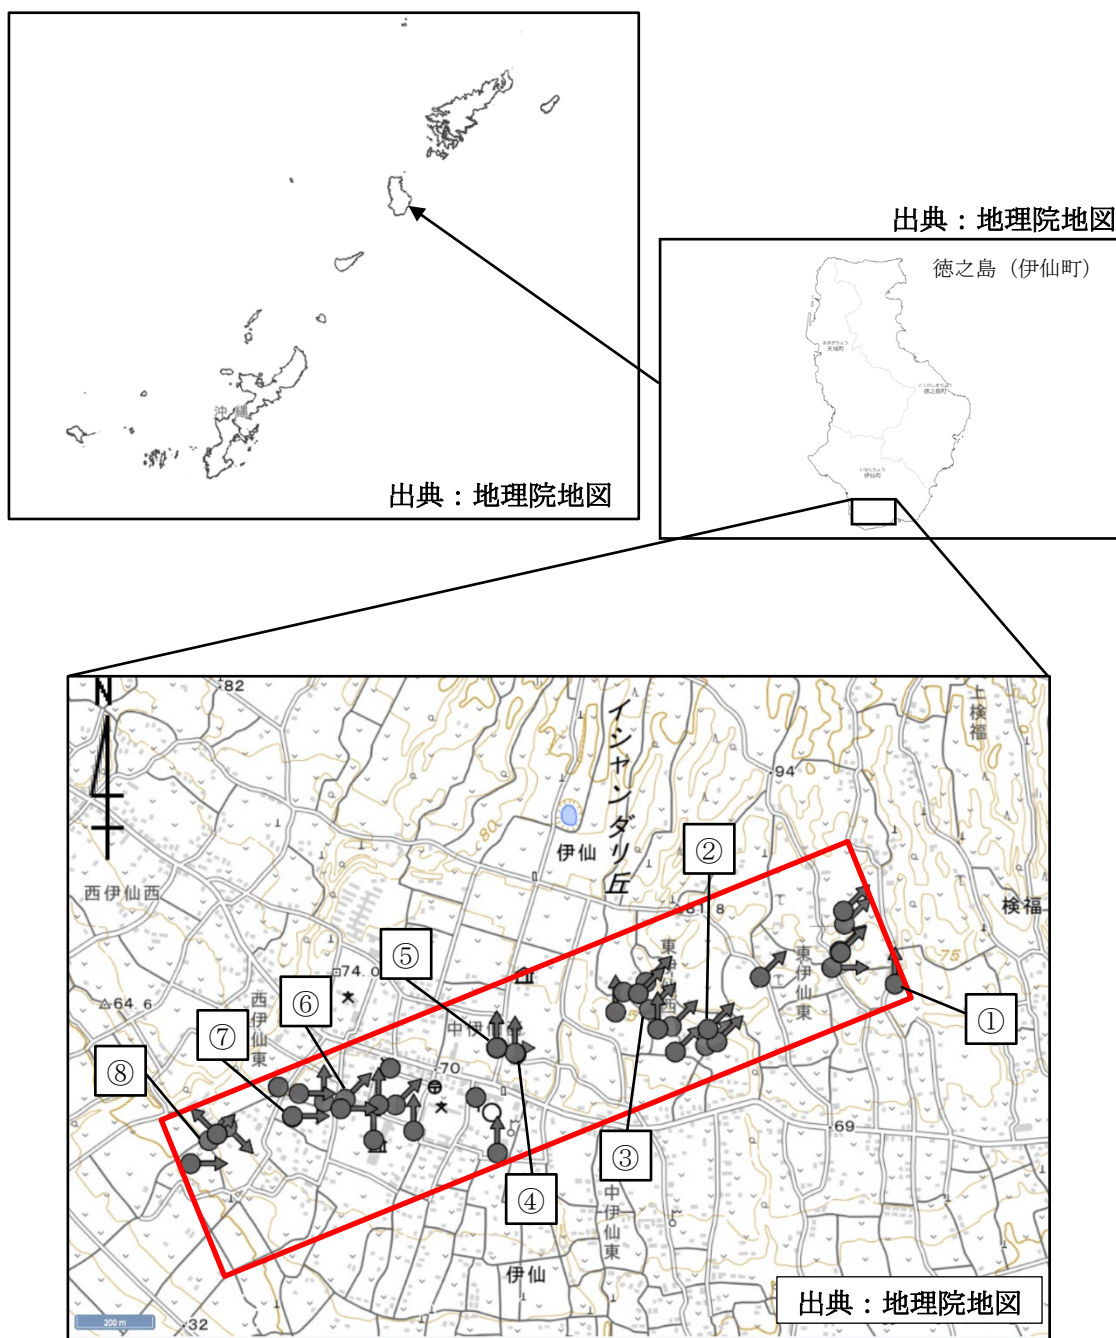
#### (1) 被害発生地域図

被害範囲の長さは約2km、幅は約400mであった。

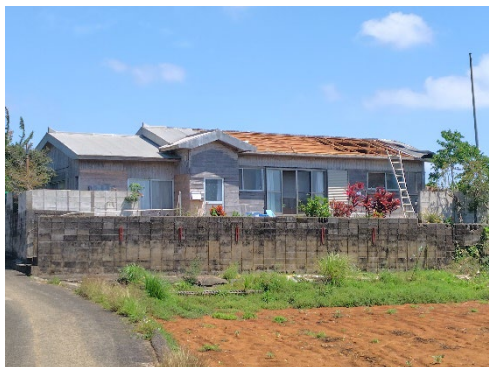
- ・住家の広い範囲での屋根ふき材のはく離

①屋根ふき材がめくれた木造住宅

- ・06 時頃、家が持ち上がるように感じた。地震かと思った。
- ・その前後で停電し、バーンという音を聞いた。

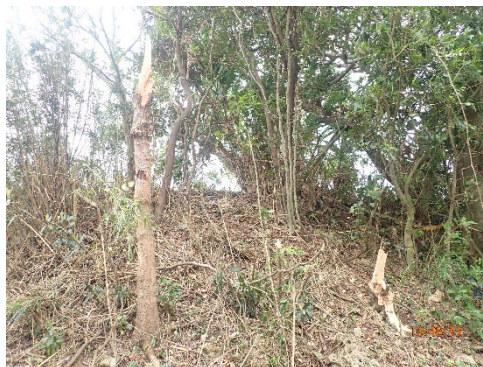
②幹折れした樹木

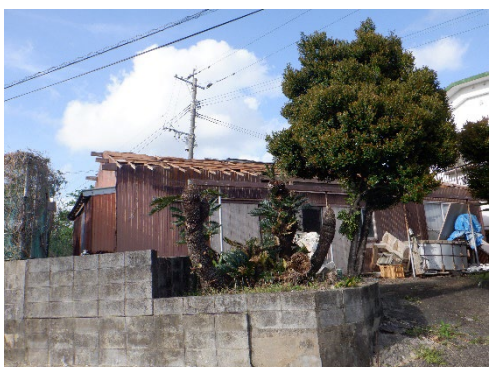
③トタン屋根の剥がれ

- ・トタン屋根がすべて吹き飛んでおり、木の骨組みが露出していた。
- ・トタン屋根は北～北東方向へ飛んで行った。

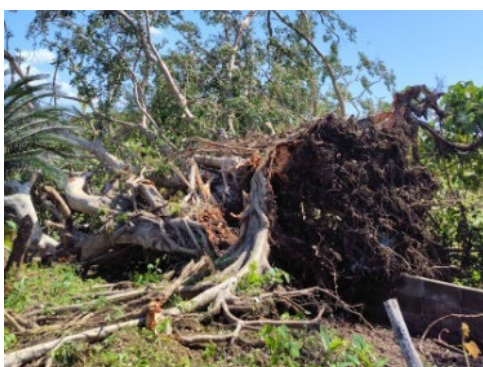
④根返りした樹木

- ・今までに聞いたことがない音が 1～3 分程度続いた。
- ・大雨を伴っていた。
